**INFORME DE VISTAS DE OBRA CONJUNTO RESIDENCIA OASIS**  
**REVISION DE PARQUEADEROS**

**Abril de 2016**

El presente informe recopila la información producto de la revisión de los planos arquitectónicos suministrados por el Conjunto, y las visitas de obra realizadas por personal de Conial S.A.S. referente a la revisión del estado actual de los parqueaderos.

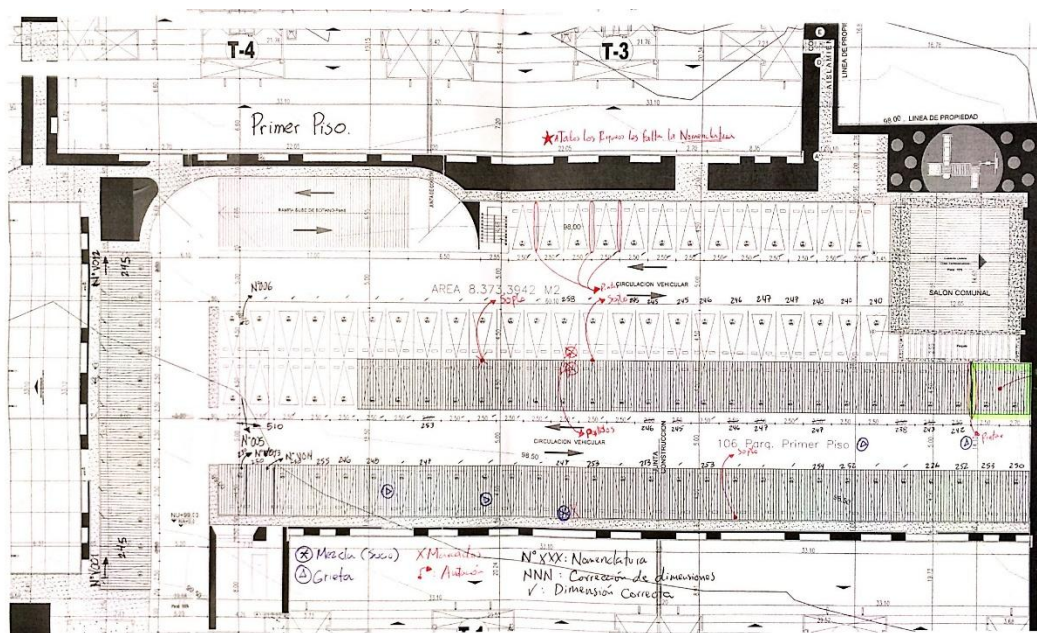
### PRIMER PISO (nivel exterior):

- Sesenta y tres (63) Parqueos terminados.
- Dos (2) Incompletos.
- Veinticuatro (24) No tienen las dimensiones mostradas en el plano (2.50m), las cuales corresponden al ancho mínimo necesario para el buen funcionamiento de cada unidad.
- Solo catorce (14) del total cuentan con nomenclatura demarcada.
- Dos (2) Topellantas partidos.

- Cuarenta y dos (42) Parqueos terminados.
- Once (11) No tienen las dimensiones mostradas en el plano.
- Solo Dos (2) Cuentan con nomenclatura demarcada.
- Un (1) Topellanta partido.

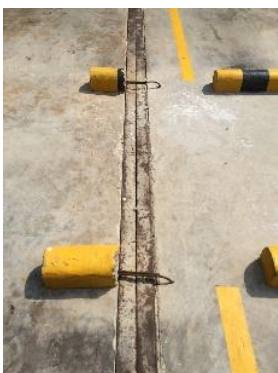
- En el plano se propusieron dos (2) parqueos para visitantes en situación de discapacidad y en la visita notamos que fueron cambiados por tres (3) parqueos con medidas regulares.
- La vía principal es de 5.10m y en plano aparece de 5.20 m.

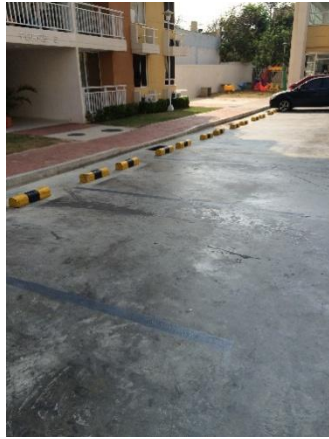
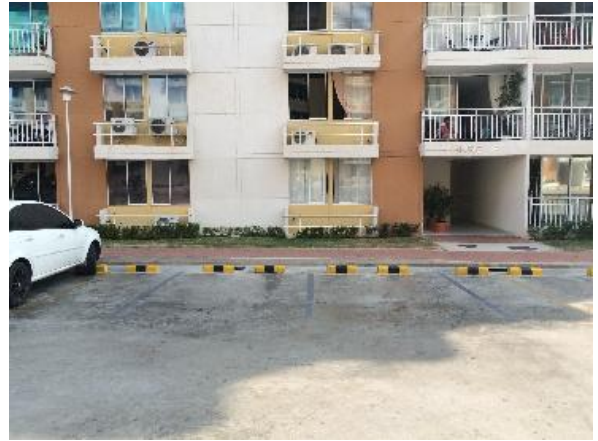
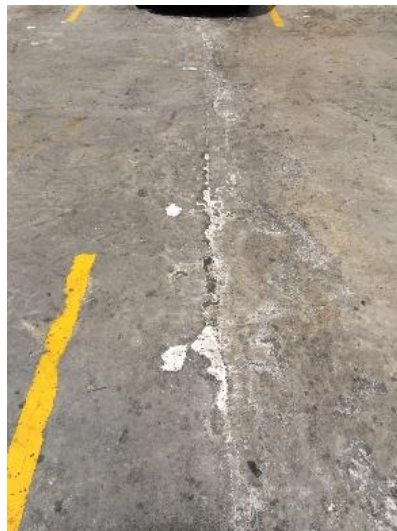
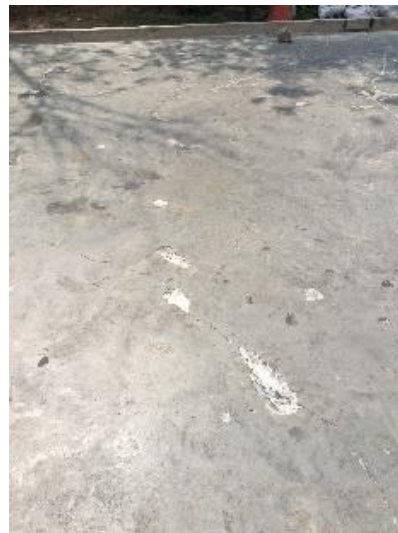
*Agrietamientos y pérdida de mortero en la superficie de la capa de rodadura de los pavimentos*

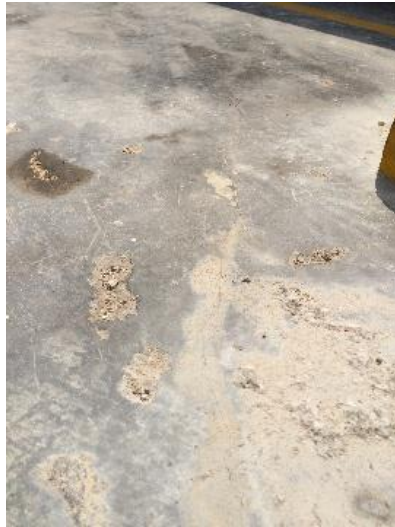
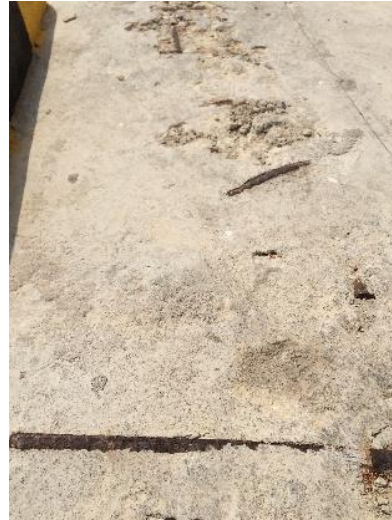
*Perdida del acabado superior de la capa de rodadura, barras de acero descubiertas, residuos de construcción sobre el pavimento*

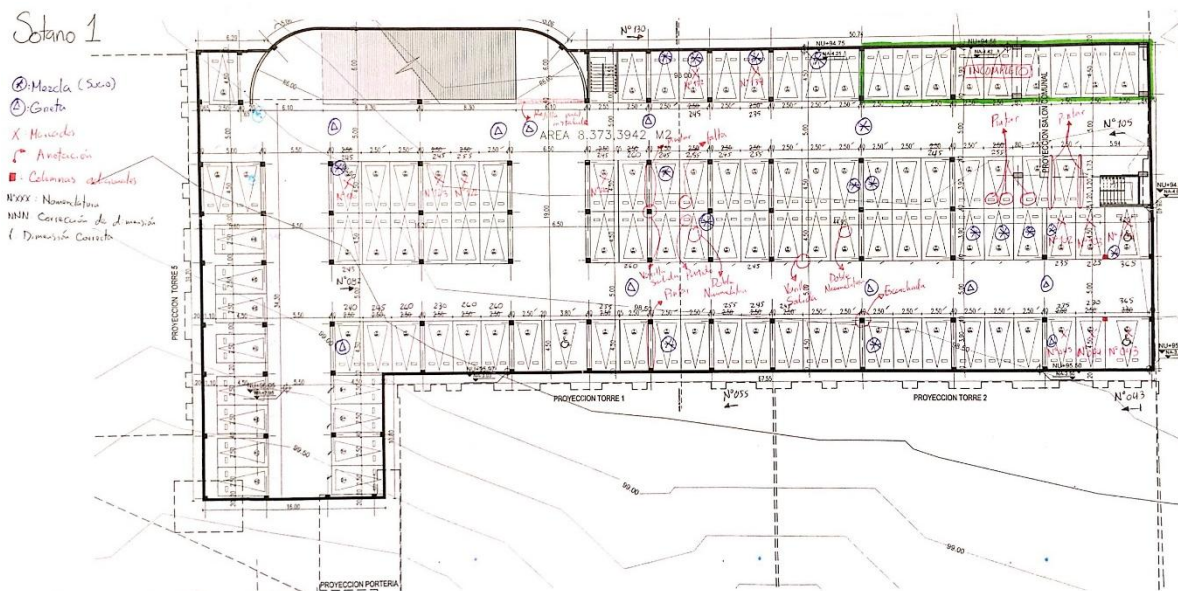
## SÓTANO 1:

- Noventa y cuatro (94) Parqueos.
- Nueve (9) Incompletos.
- Treinta y uno (31) No tienen las dimensiones mostradas en el plano.
- Dos (2) Parqueos con doble nomenclatura.
- Un (1) Topellanta partido.
- Un (1) Topellanta faltante.
- Tres (3) Topellantas sin pintar.
- Cuatro (4) Divisiones de parqueos sin pintar.
- Una (1) Columna escarchada.
- Una (1) Varilla salida (entre los parqueos N°093 y N°094).
- La rejilla de al final de la rampa, se encuentra mal instalada.

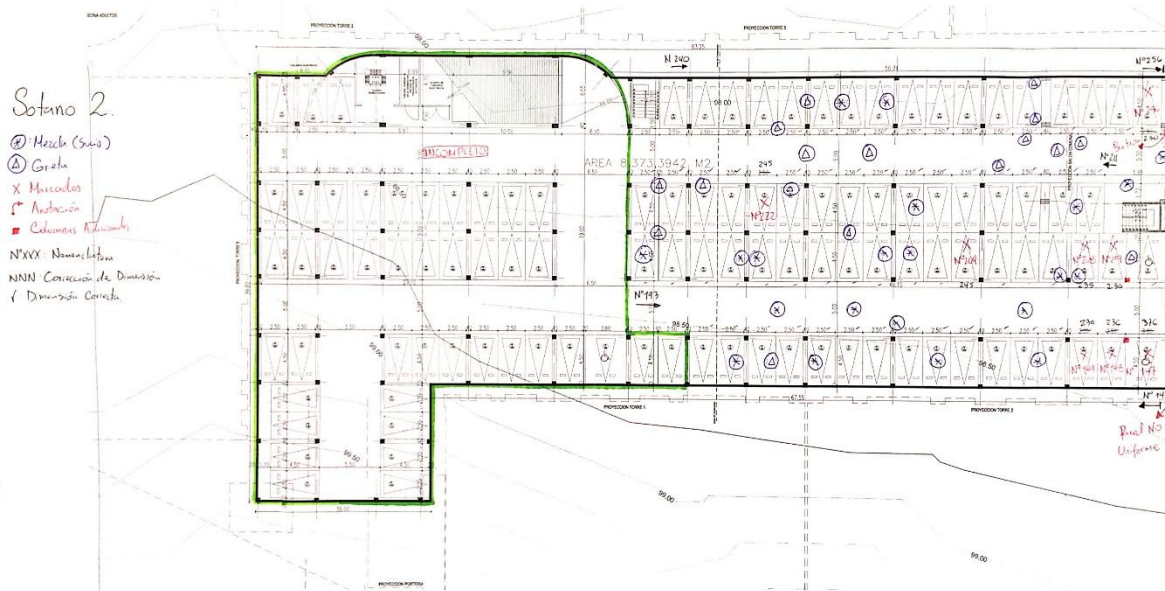
## SÓTANO 2:

- Ciento diez (110) Parqueos.
- Sesenta y cuatro (64) Parqueos disponibles.
- Cuarenta y tres (43) Parqueos Incompletos.
- Siete (7) No tienen las dimensiones mostradas en el plano.
- Once (11) Parqueos con el pavimento fisurado.
- Quince (15) Parqueos sucios de mezcla.
- En la zona de parqueos se encontraron dos (2) columnas que no aparecen consignadas en los planos arquitectónicos que nos fueron facilitados.

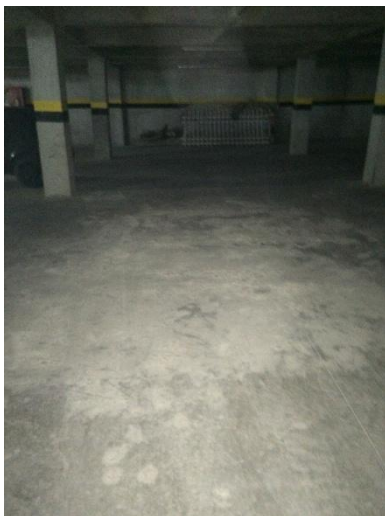
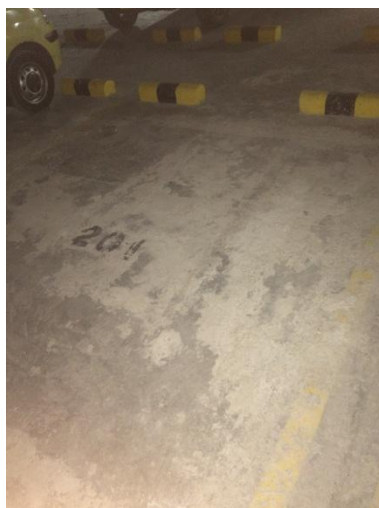
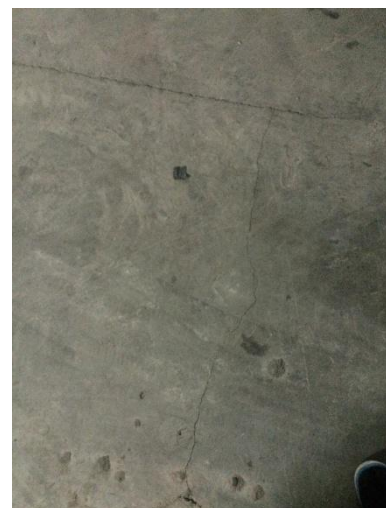
En general el acabado del pavimento es regular (en los tres nieves), debido a que existen residuos de construcción sobre la capa de rodadura, aparecen montículos en algunas zonas, existen gran cantidad de fisuras en el mismo, hay aceros expuestos que además de tener la capacidad de generar accidentes, se convierten en puentes de transporte de corrosión hacia los elementos internos de la placa de concreto, por lo que se hace necesario y urgente su corrección, toda vez que nos encontramos en un medio agresivo por la presencia de salitre y humedad en el medio ambiente, que propician la aparición de este tipo de patologías en las estructuras. Adicionalmente, algunos de los parqueaderos verificados llegan a tener

medidas de 2,30m de ancho, cuando debieron ser construidos con un ancho de 2.50 m.
