**CONSULTORES DE INGENIERIA ASOCIADOS S.A.S - CONIAL**  
**Nit: 890110297-1**

**INFORME DE VISTAS DE OBRA CONJUNTO RESIDENCIAL OASIS**  
**REVISION DE SALON SOCIAL – GIMNASIO - ADMINISTRACION**

**Abril de 2016**

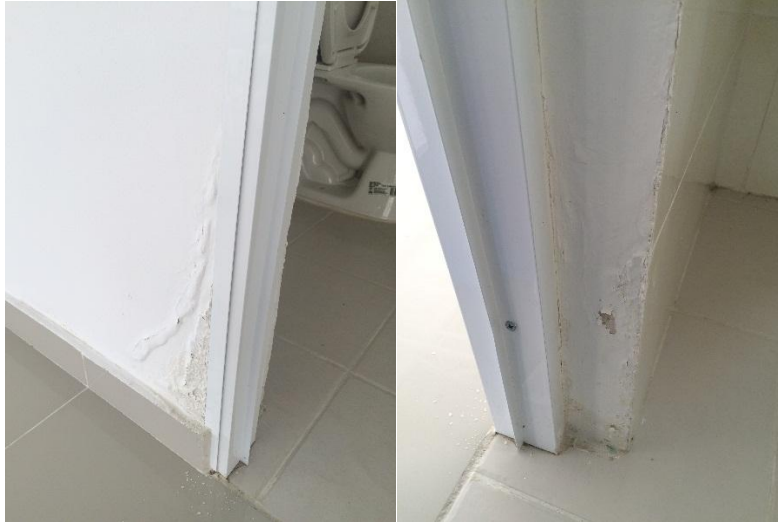
- Existe humedades en la parte inferior derecha del vano de la puerta al baño izquierdo, afectando el recubrimiento de acabado y la pintura aplicada.

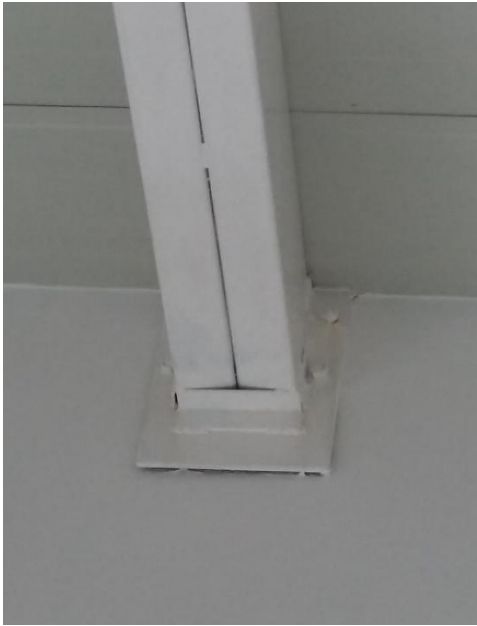
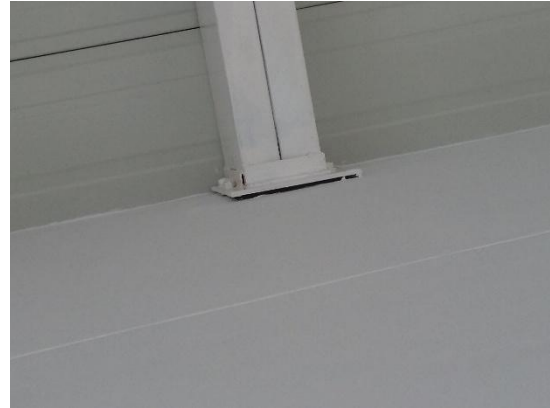
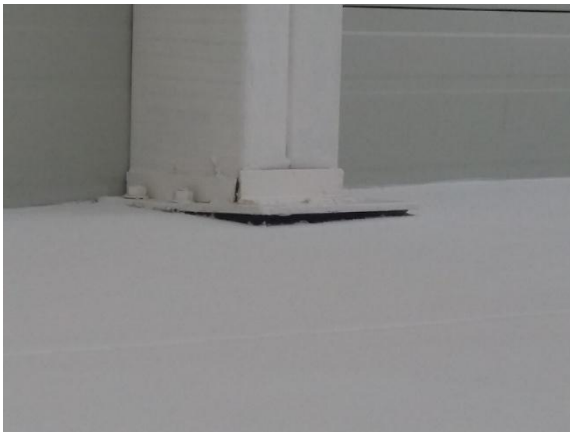
- Existen platinas de anclaje de la estructura metálica que están separadas del elemento de anclaje debido a que no existen pernos en la parte inferior de las mismas; en los planos estructurales que corresponden al salón social (plano 17 de 18 y plano 18 de 18) no fueron consignados los detalles de unión de la correa PAG a la viga cinta. De igual manera en las memorias de cálculo suministradas no aparecen los cálculos ni de la cercha del salón social ni de las conexiones utilizadas.

**Es necesario que se nos entregue el soporte avalado por el ingeniero estructural responsable de los diseños de la obra de la estructura metálica construida, y de las conexiones que de ella hacen parte para corroborar su buena instalación.**

Por otro lado, para la recepción del recinto, es necesario que el aspecto de la platina frente al muro construido sea corregido utilizando pernos de anclaje porque cualquier relleno superficial no va a impedir que la platina siga deformándose.

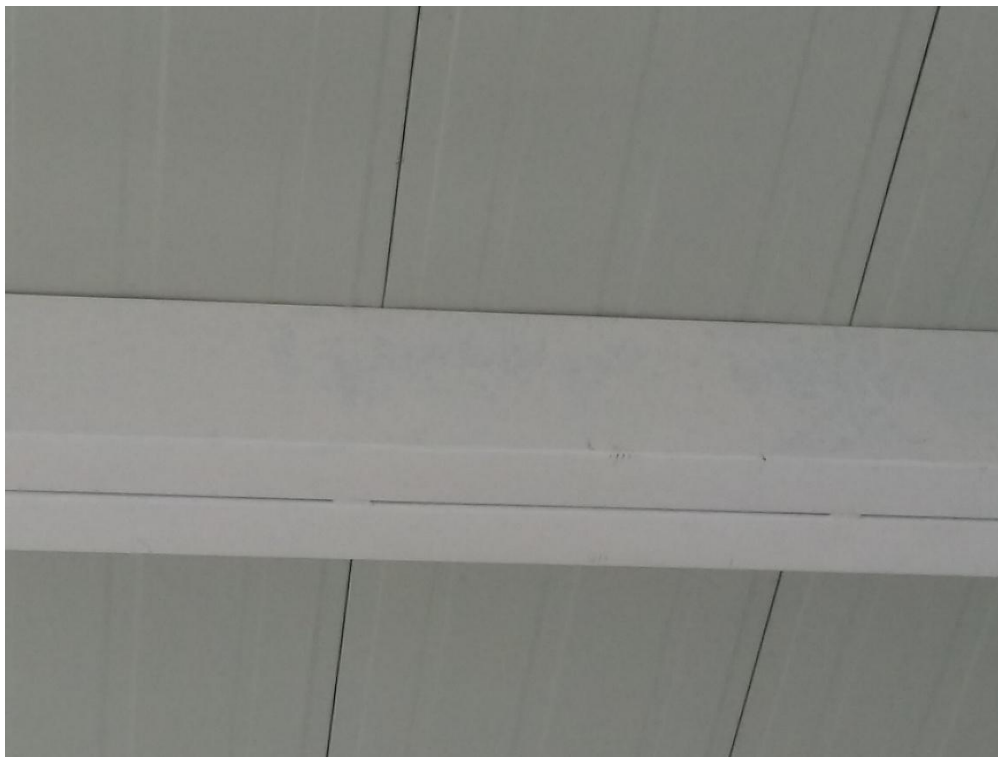
- La estructura metálica necesita mantenimiento en cuanto a pintura se refiere, debido a que se presentan pequeñas oxidaciones en algunos de los elementos. En algunas de las correas se observa sin embargo un mal acabado de la pintura de protección, por lo que debe ser corregida y se notaron escurrimientos en la totalidad de las mismas. Adicionalmente es necesario comprobar la impermeabilidad de la cubierta del salón social, tanto la cubierta liviana como los bordes en concreto, para evitar futuros inconvenientes.

*(Se observan manchas en el perfil metálico que denotan la irregularidad en el espesor de pintura aplicado al mismo)*

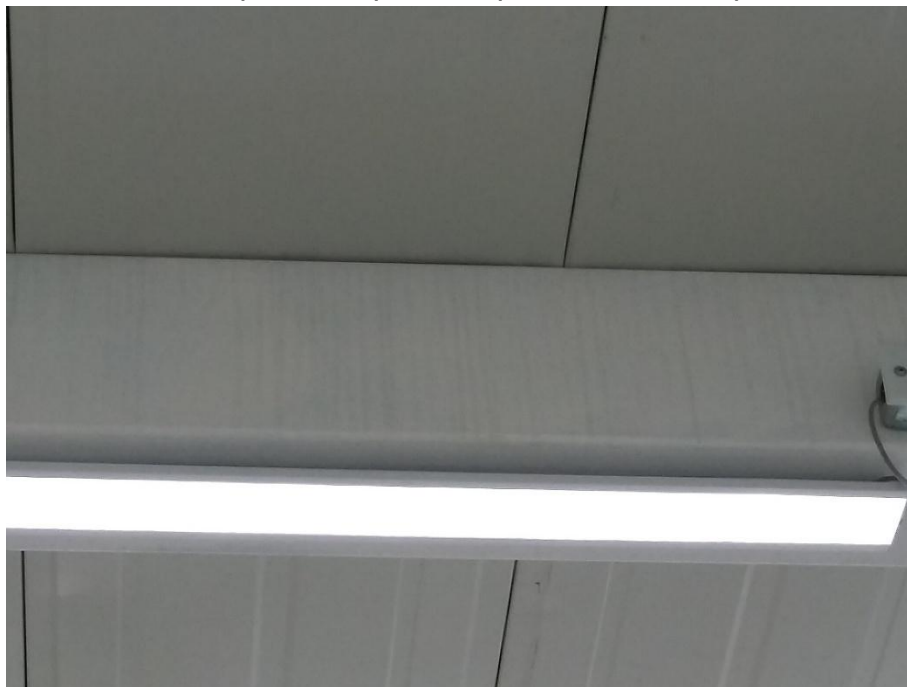
*(Escurremientos en los elementos)*

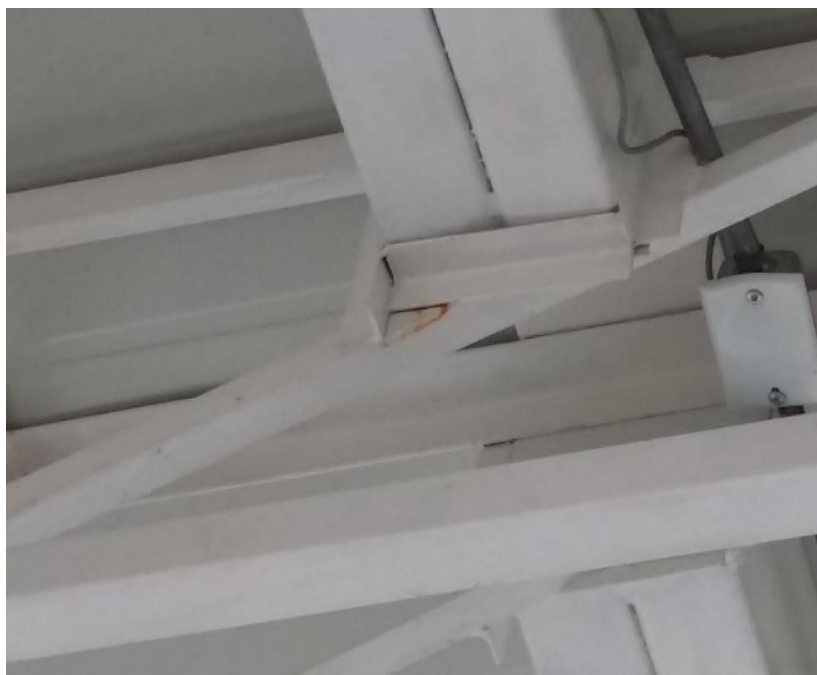
*(Oxidaciones en los elementos de la estructura metálica)*

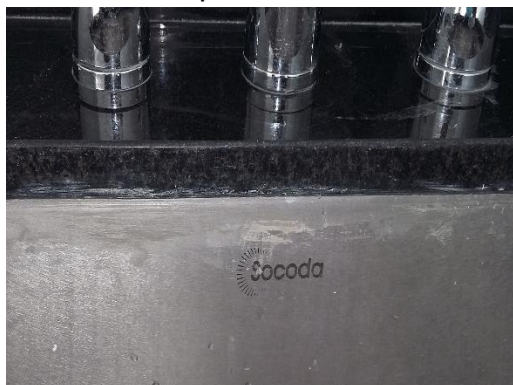
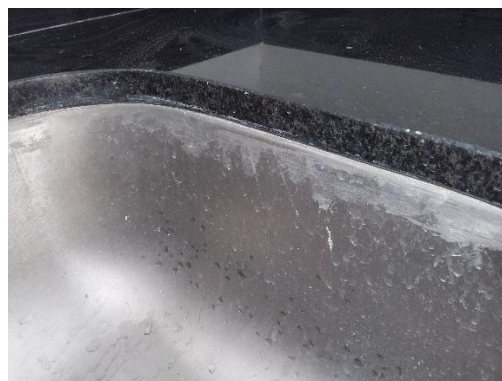
- El lavadero provisto en el salón social presenta residuos de instalación que deben ser limpiados.

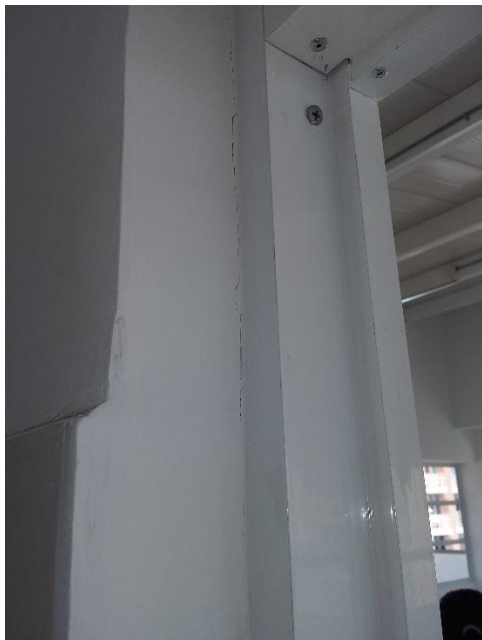
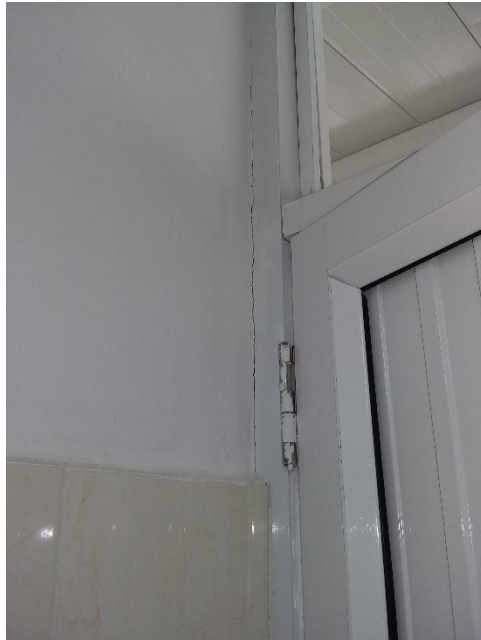
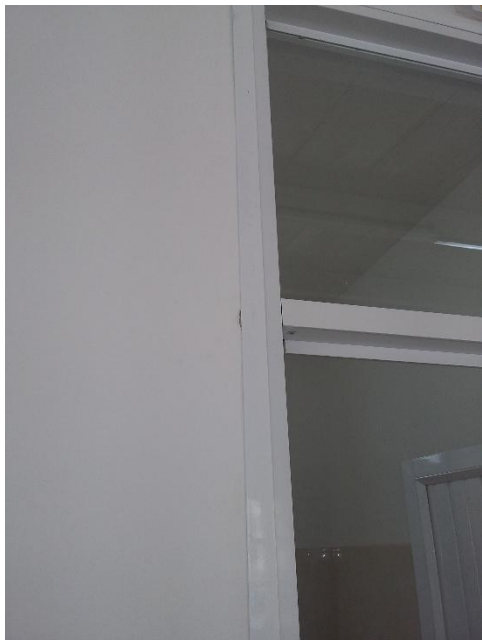
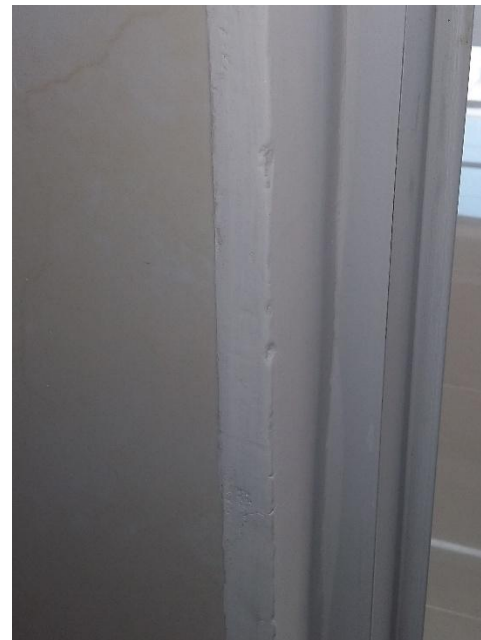
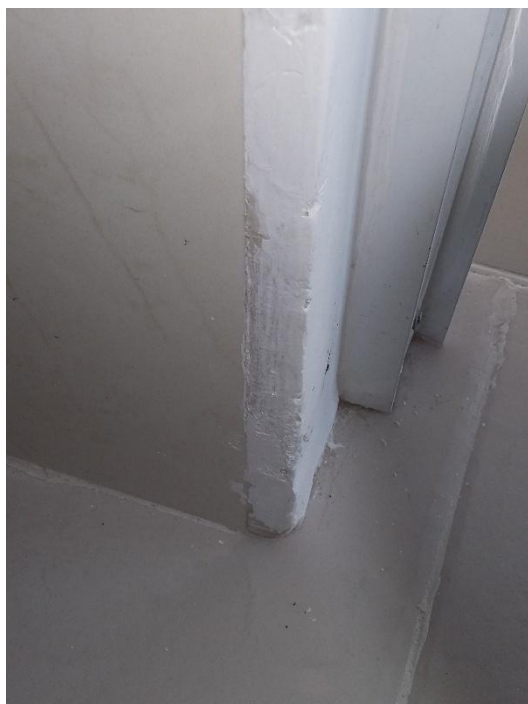
- Los vanos de las puertas y ventanas presentan agrietamientos, de igual forma los filos de los baños deben ser corregidos; estas patologías se presentan tanto el salón social como en el gimnasio y la administración.

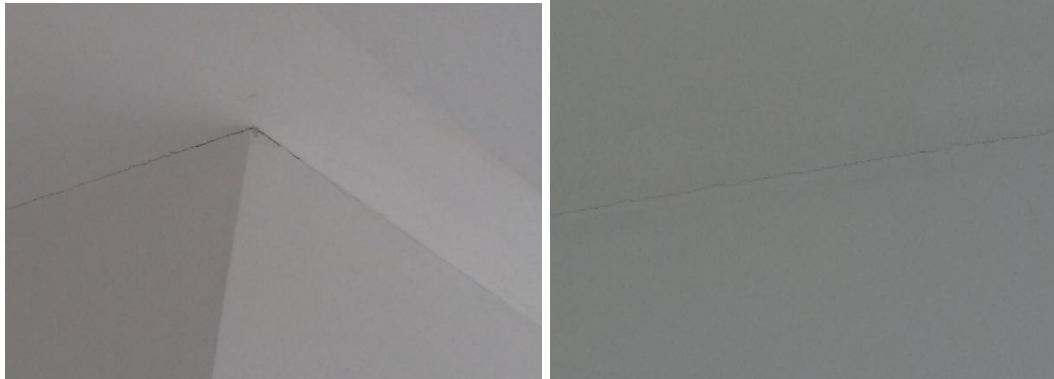
- Los cielos rasos presentan fisura miento en las juntas entre placas y en la unión con los elementos muros que deben ser corregidos. Esta patología se presenta tanto en el salón social como en el gimnasio y administración.

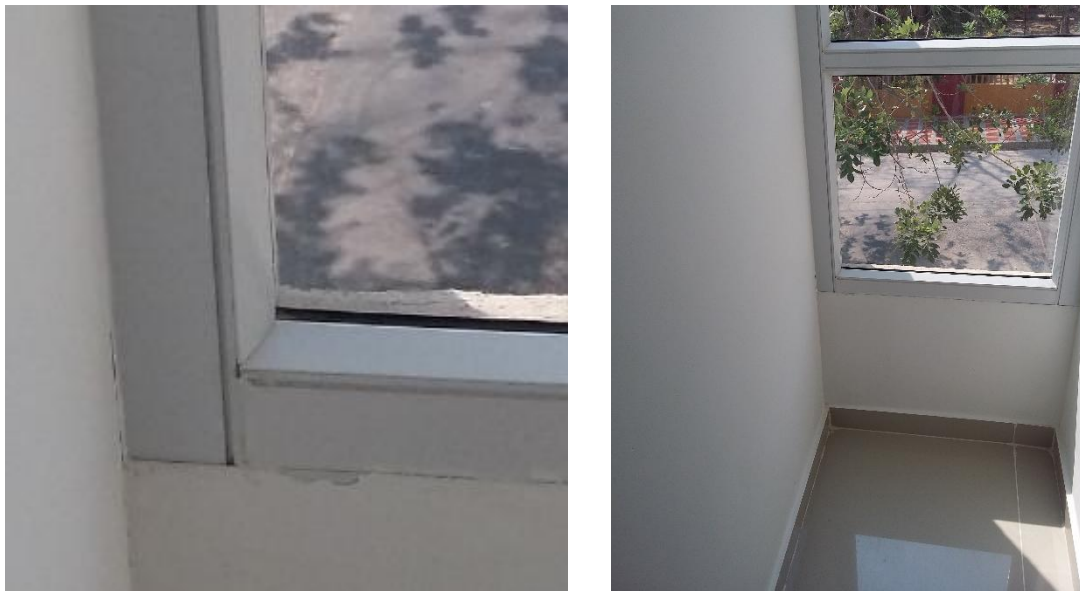
- Los bordes de los vanos de las ventanas se encuentran deteriorados y deben ser corregidos. Mejorar cordón de silicona de sellamiento entre el vano y el perfil de la ventana para evitar futuras filtraciones en el lado interno. Existen juntas deficientes en los vanos de las mismas que deben ser reparadas.

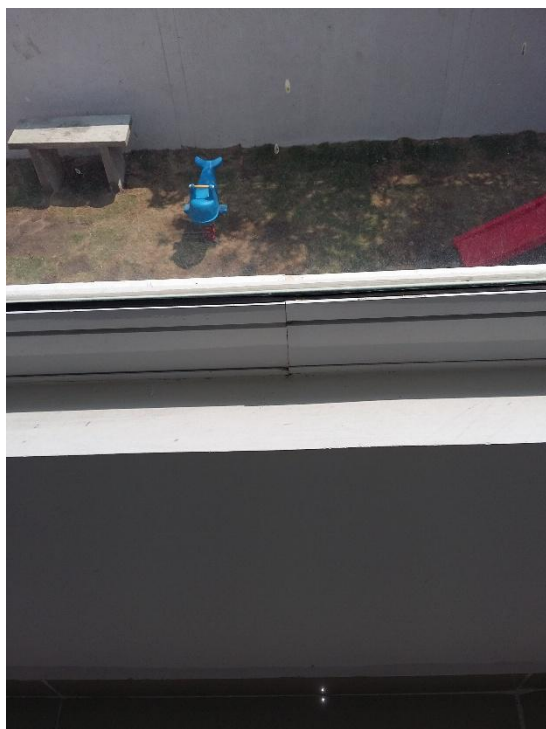
*(Junta entre perfiles de aluminio sin sello)*

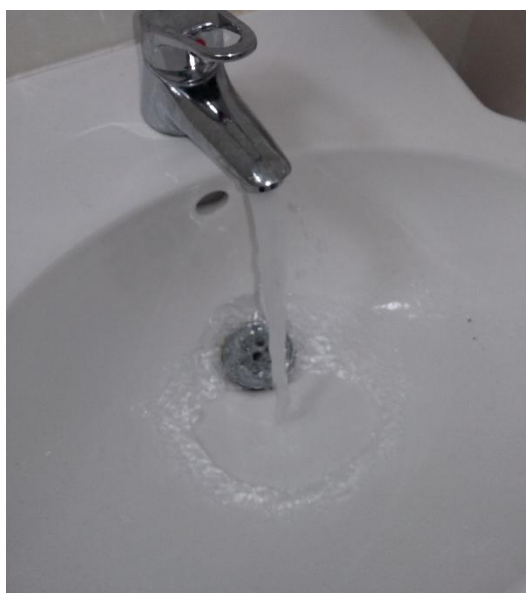
*(Grifo del baño izquierdo)*

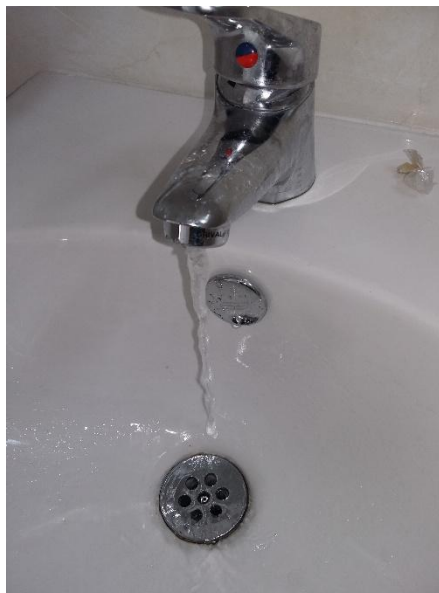
- El grifo del baño de la derecha presenta un caudal de agua inferior a los de los otros baños del edificio. Adicionalmente, en ese mismo baño se evidencio la presencia de humedad en el muro situado a la izquierda del lavamanos, la cual fue estucada y pintada por personal de Marval S.A. en la mañana del día 15 de abril de 2016 (hoy). Se solicita hacer revisión de la instalación de agua potable de este baño para corregir el caudal del grifo y descartar la existencia de posibles fugas que ocasionen humedades futuras en el inmueble.

*(Grifo del baño derecho)*

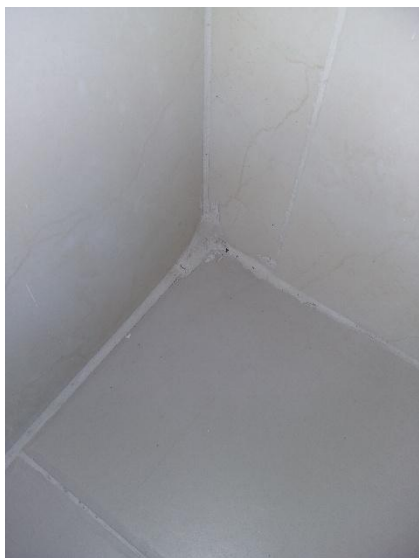
*(Baño del salón social)*

- Deben mejorarse los re fragües de las baldosas en los baños, debido a que en algunos puntos no se aprecia un buen acabado

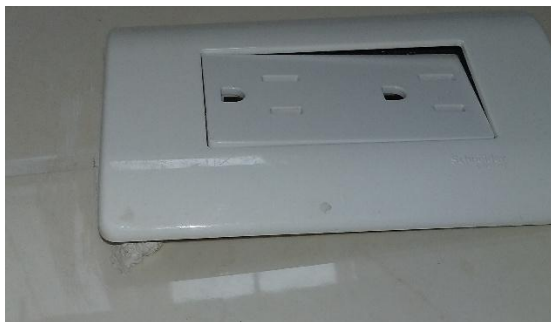
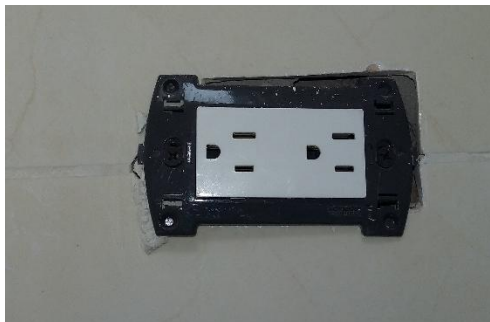
- En el baño de la izquierda existe deficiencia en la instalación de la caja de la toma corrientes por un residuo de mezcla y/o re fragüe que no permite una correcta instalación del mismo.

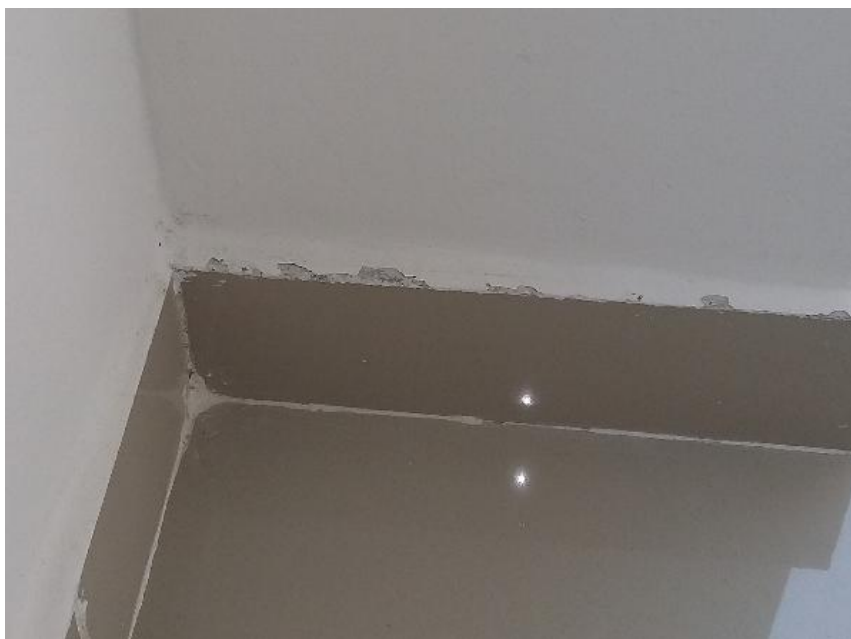
- Deben hacerse resanes a los zócalos que se encuentran deteriorados.

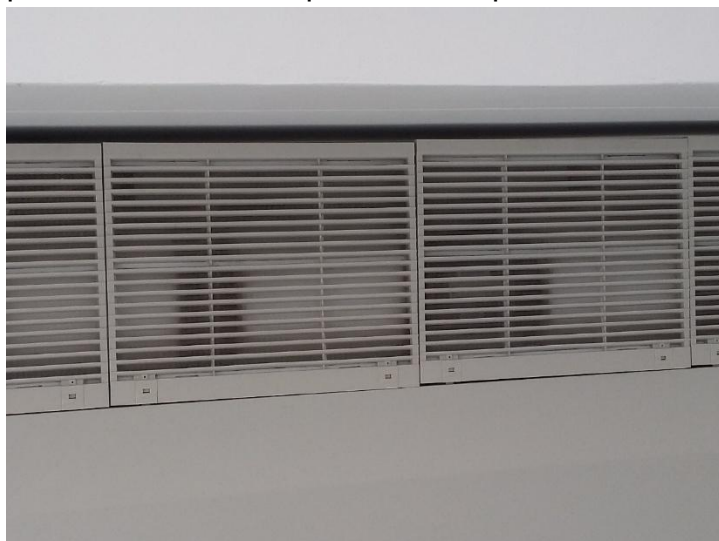
Los aires acondicionados del salón social necesitan mantenimiento preventivo debido a que los filtros presentan acumulación de suciedad.

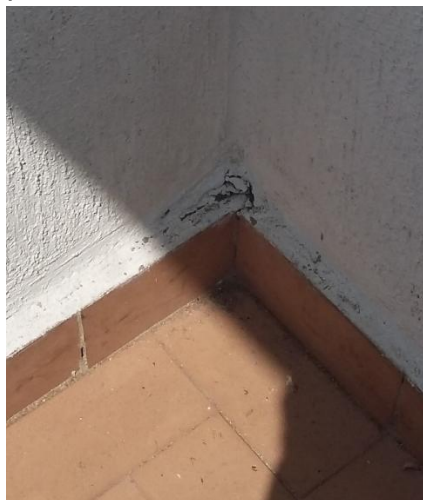
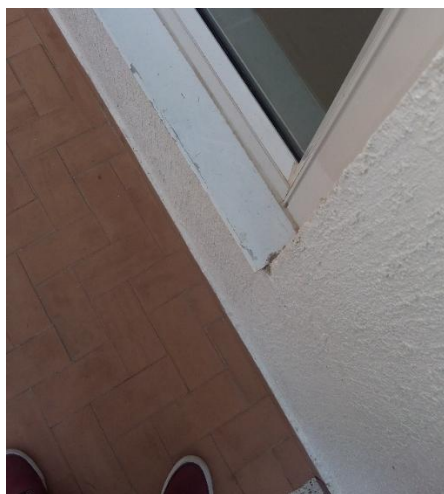
- Corregir el acabado del sócalo en el hall de acceso al salón social. los biseles de exteriores de las ventanas del hall presentan descascaramiento de la pintura.

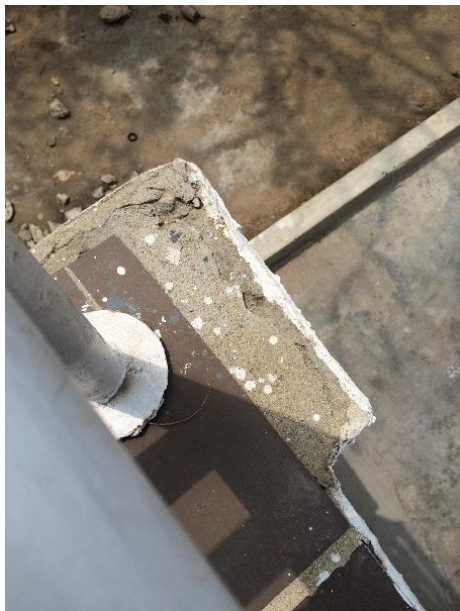
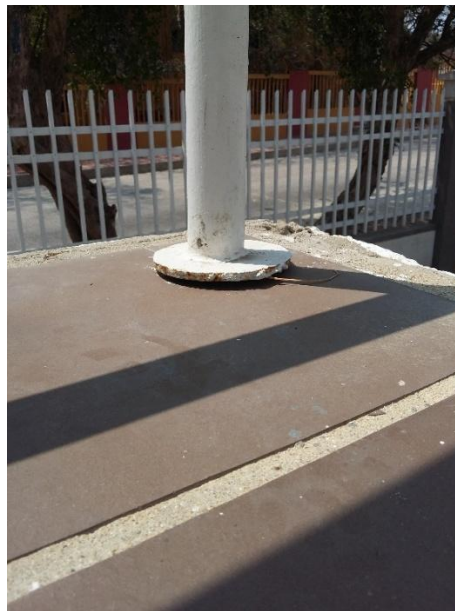
- En el descanso de la escalera se evidenciaron detalles de la obra gris deficientes que deben ser corregidos. Adicionalmente los barandales no están debidamente instalados

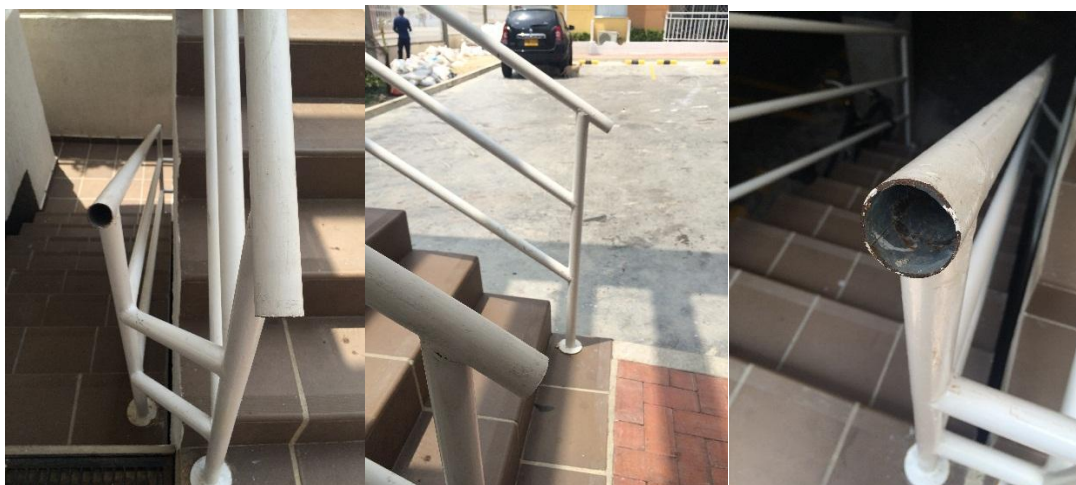
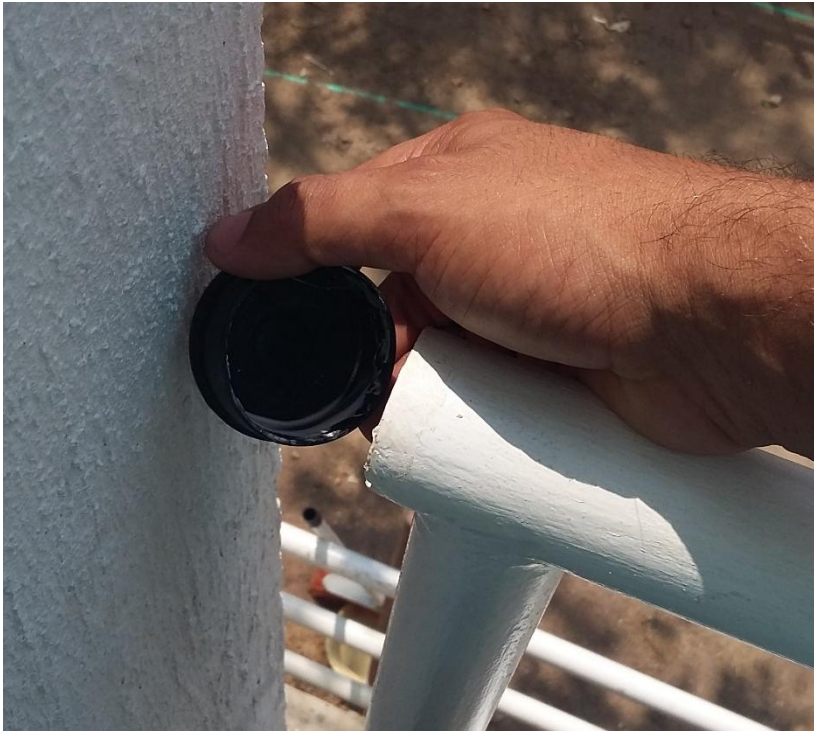
- Algunos de los finales del pasamanos no se encuentran cubiertos con sus respectivos tapones de protección, algunos de los existentes no se encuentran debidamente fijados.

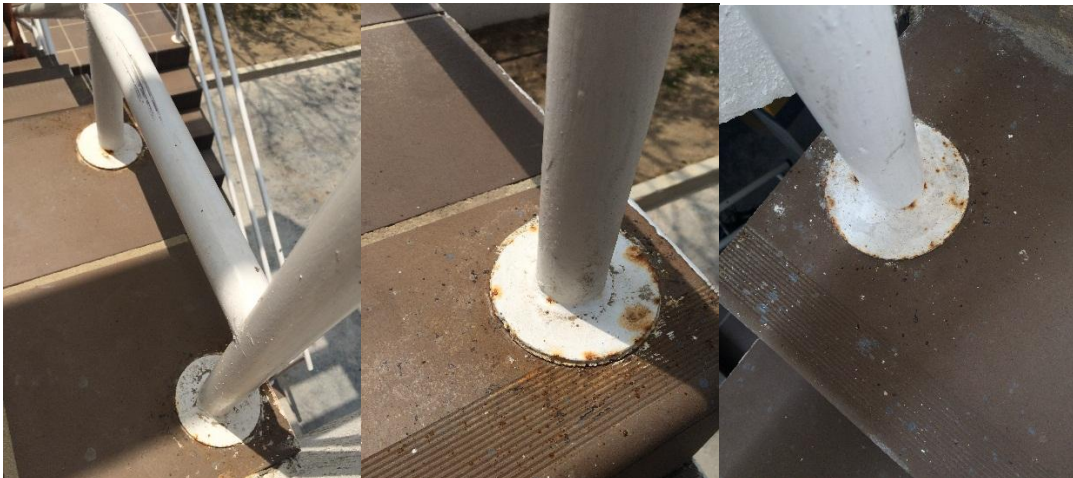
- La pintura de los pasamanos necesita mantenimiento, debido la presencia de oxidación en los elementos que la conforman. De igual forma presenta corrosión por desprendimiento en algunos puntos.

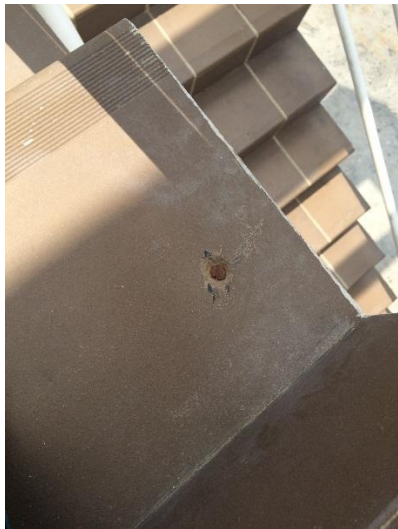
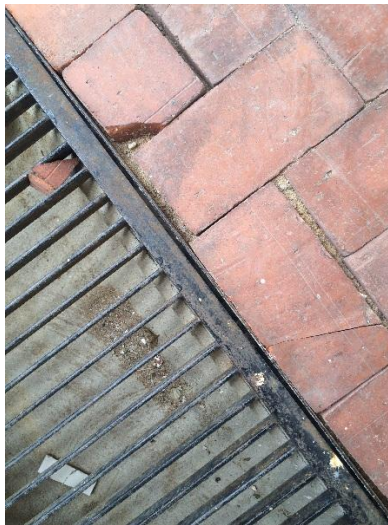
- Deben repararse las baldosas de la escalera que presentan barras de acero expuestas. Además de ser un detalle estético, es un elemento de acero expuesto al medio que puede acelerar la transmisión de corrosión al acero que hace parte de la estructura de hormigón y poner en riesgo la estabilidad de la obra. Los adoquines instalados presentan deficiencias hacia el exterior de los andenes.

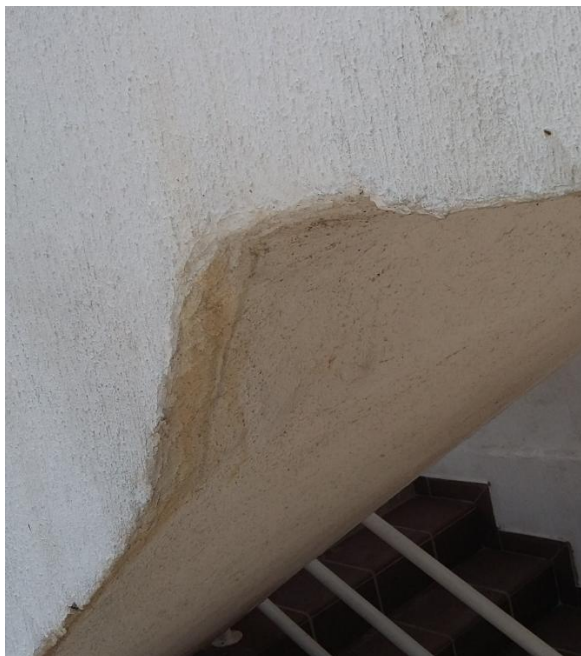
- El acabado inferior de la escalera se encuentra en mal estado.

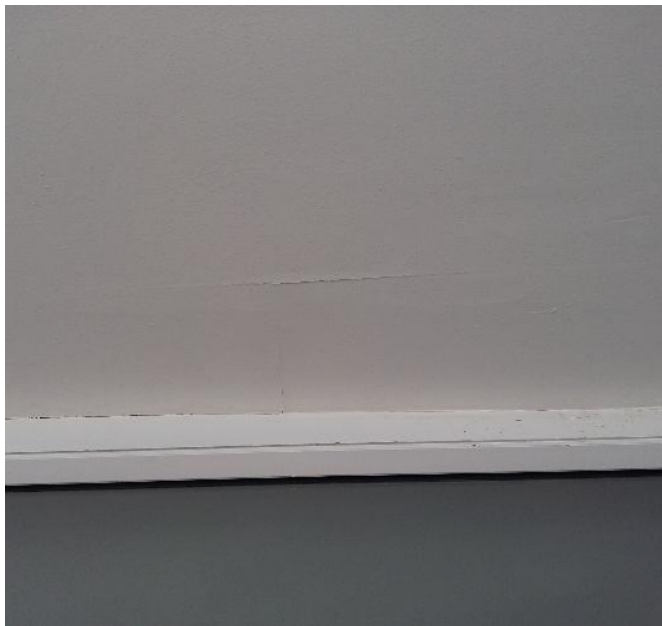
- Existen fisuras en las juntas del cielo raso de los pasillos. De igual forma las cajuelas construidas en eterboard o similar en las columnas presentan figuración en las juntas de las superficies, se recomienda la utilización del material adecuado para exteriores en estas superficies.

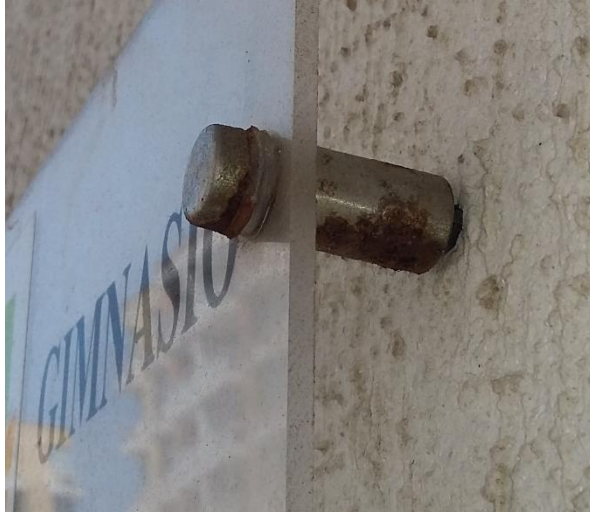
- Se recomienda cambiar los apliques en acero inoxidable por presentar oxidación y corrosión.

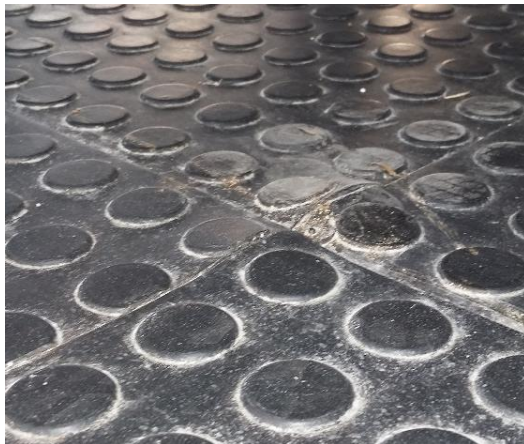
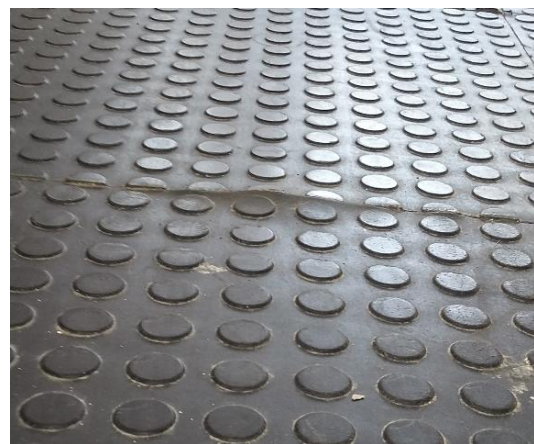
- El piso empleado en el área no se encuentra bien instalado, presenta levantamientos en las aristas de unión, el material empleado debe contar con cordones de dilatación, todos estos detalles deben ser corregidos.

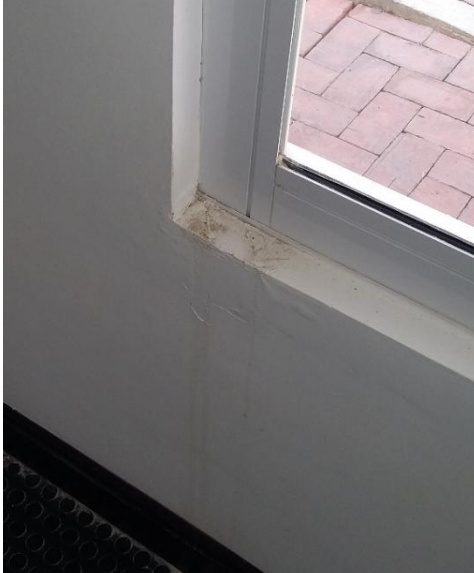
*(Vista interna)*

- Existen marcas de humedad bajo las ventanas en las pinturas de los muros por falta de sellamiento en los exteriores de los marcos de las ventanas.

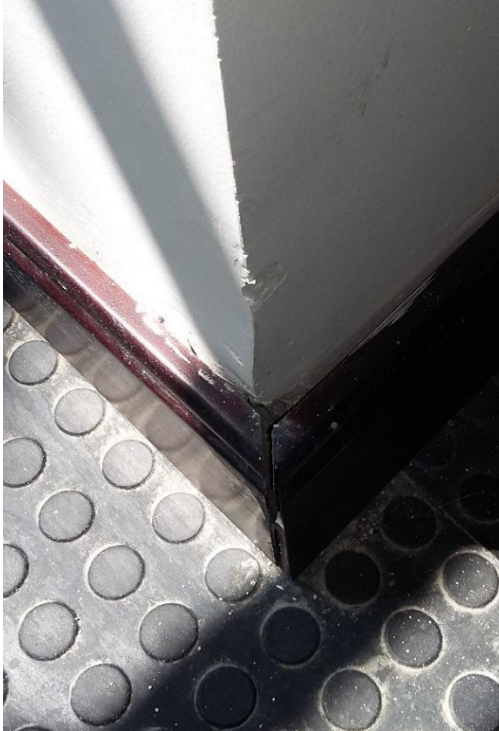
- Corregir filo y zócalo mostrado

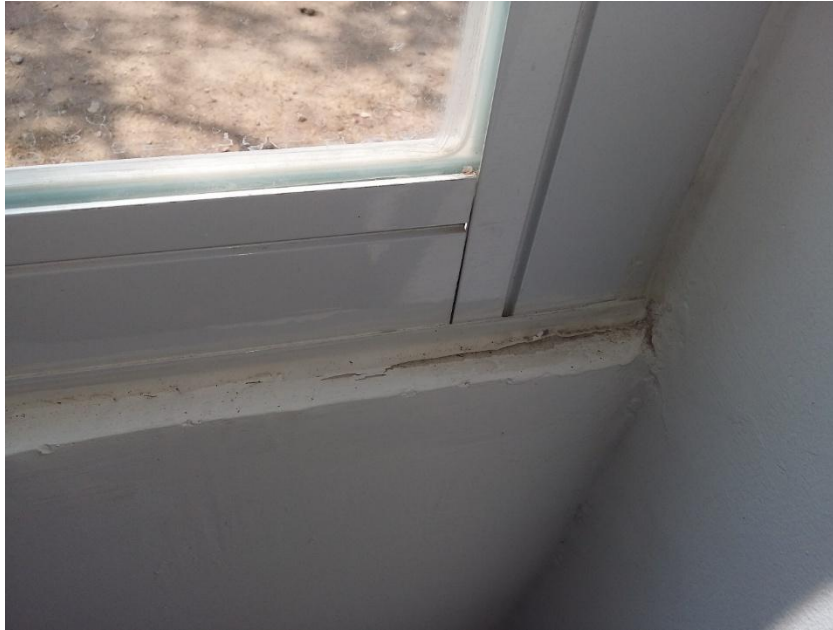
- Los sellos de las juntas de las ventanas necesitan mantenimiento para evitar futuros problemas con filtraciones.

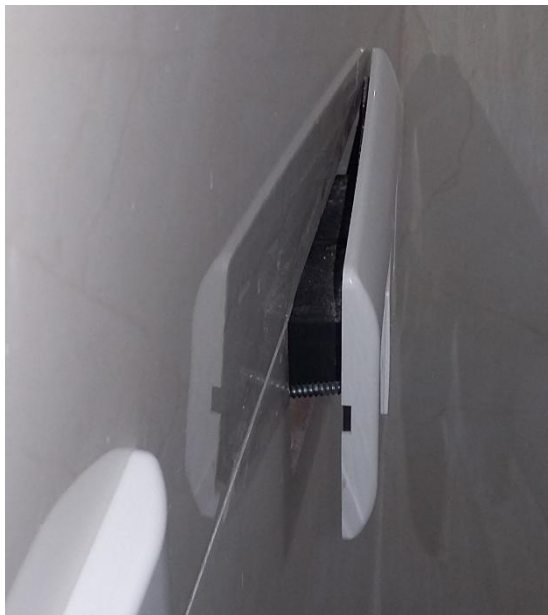
- Él toma corrientes del baño se encuentra suelto.

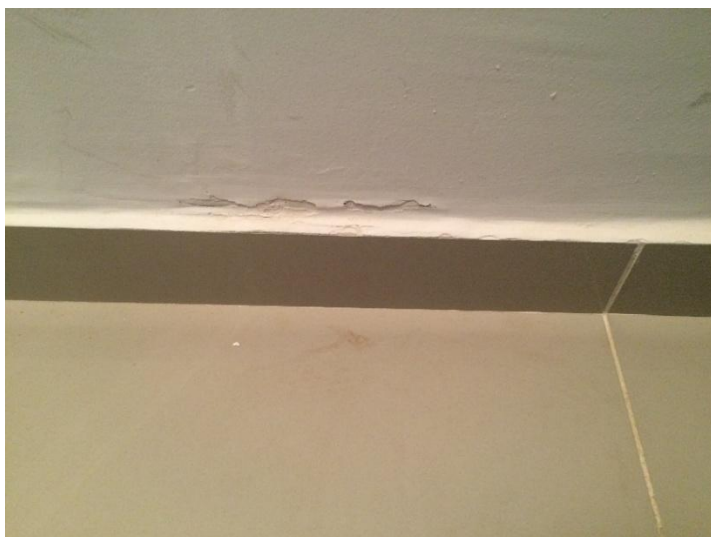
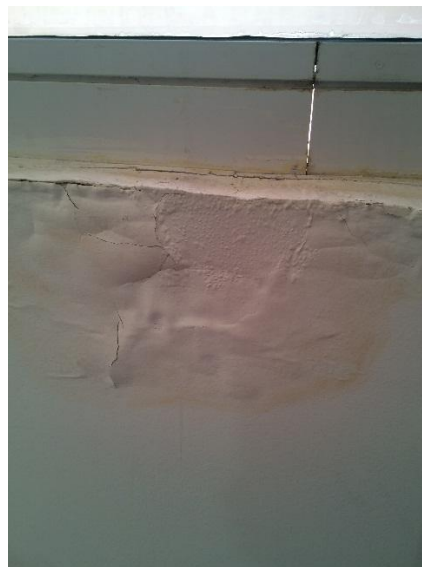
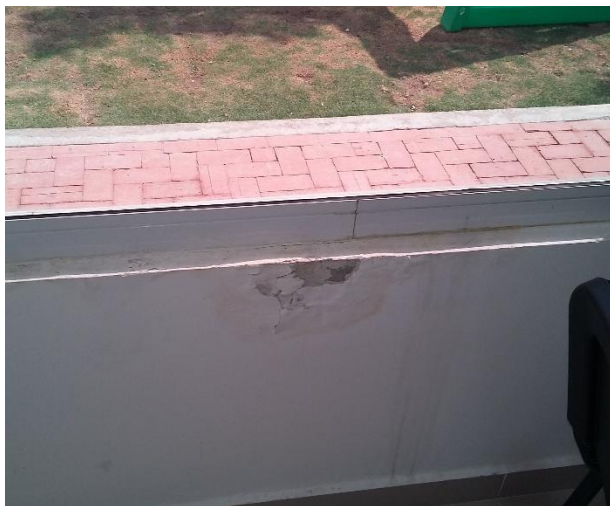
- Presenta abofamiento la pintura del cuarto de archivos y en el salón principal, además de discurrimientos sobre las paredes. Se observa que la junta entre los perfiles de aluminio de la ventana no se encuentra sellada. Debe ser corregida para evitar que en futuro se repita la patología mostrada.

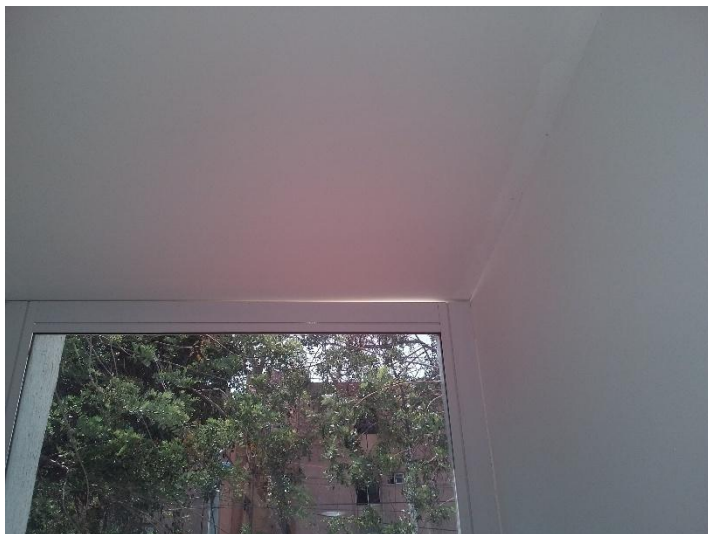
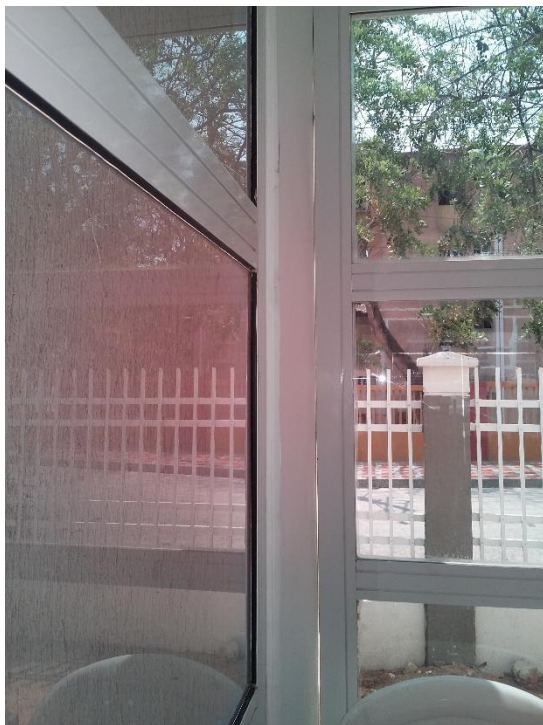
- El marco de la ventana del fondo de la administración no se encuentra perfectamente instalado, se observa una luz entre el marco y el muro.

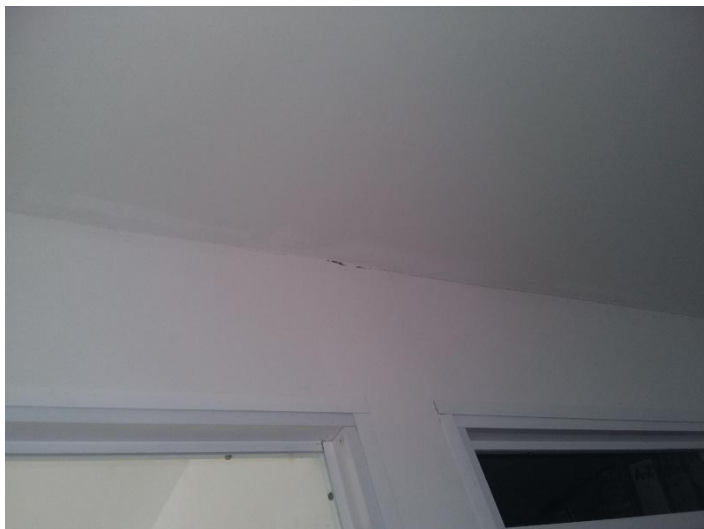
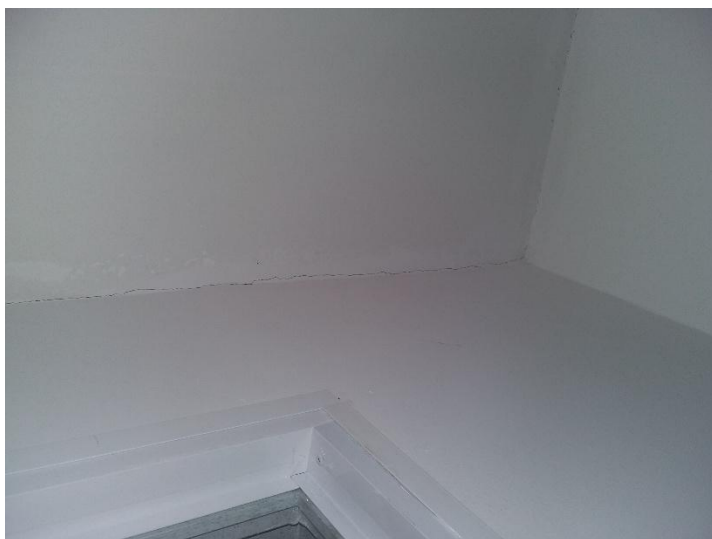
- Existen fisuras en la junta del cielo raso con el muro del baño

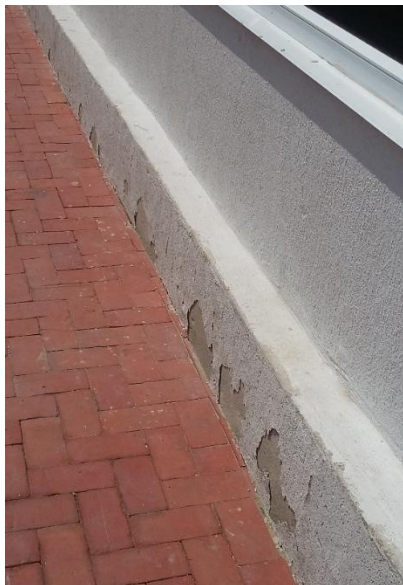
- El material de recubrimiento del zócalo exterior (graniplass) de la administración necesita ser resanado

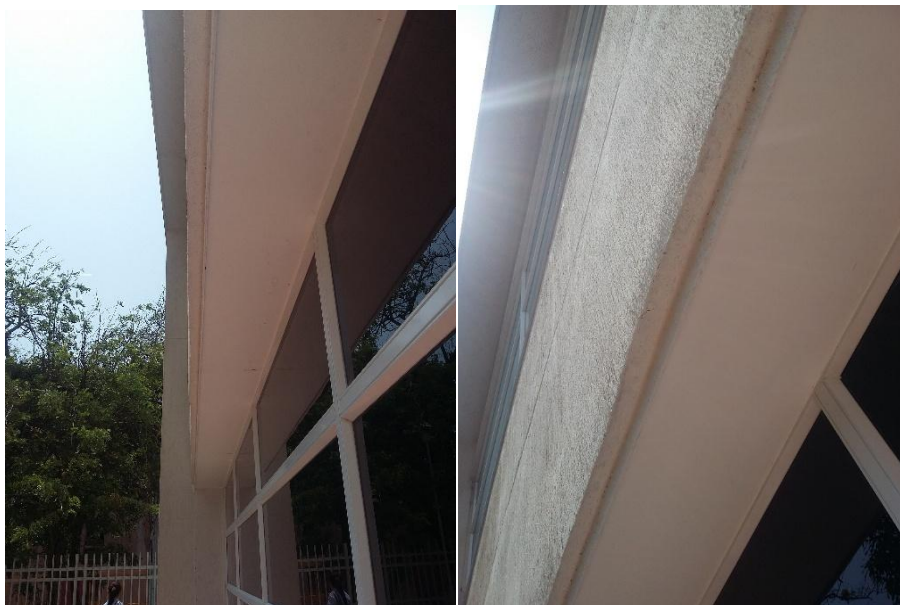
- El filo del voladizo puede ser mejorado

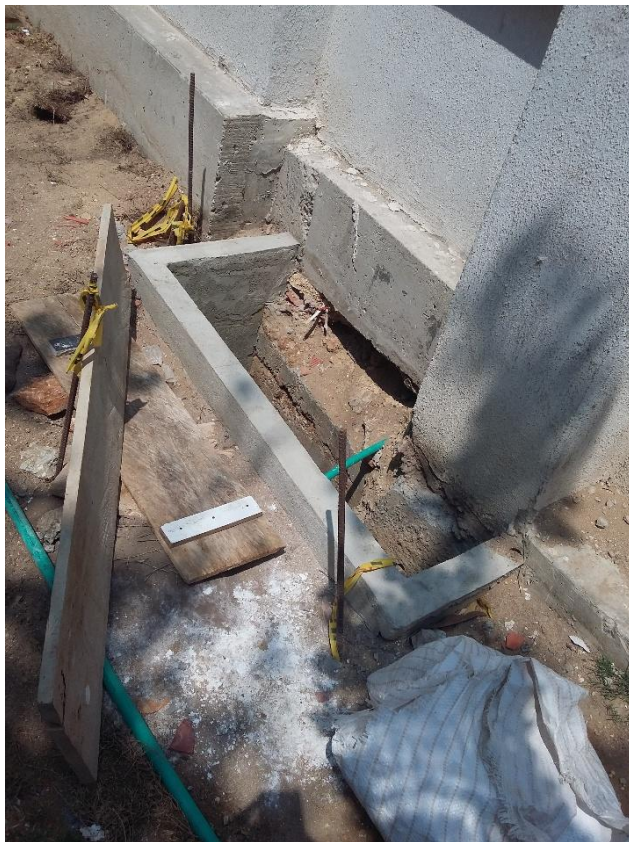
- En la zona posterior del edificio se encuentra un registro abierto con señalización deficiente y aceros visibles.

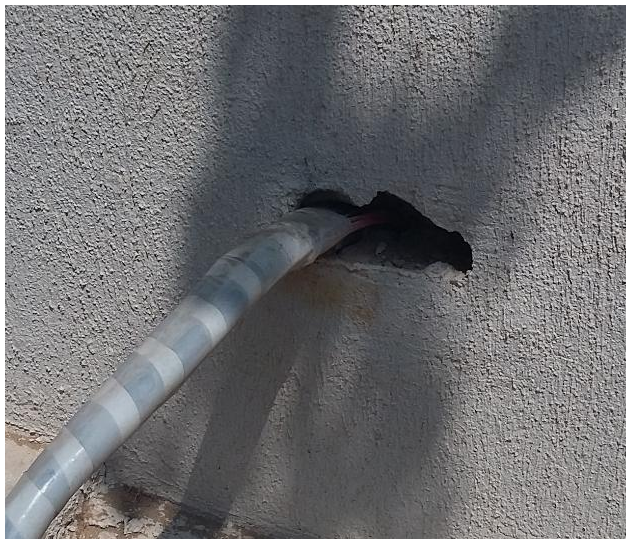
- Las cajuelas de la instalación de los aires acondicionados puede ser mejorada

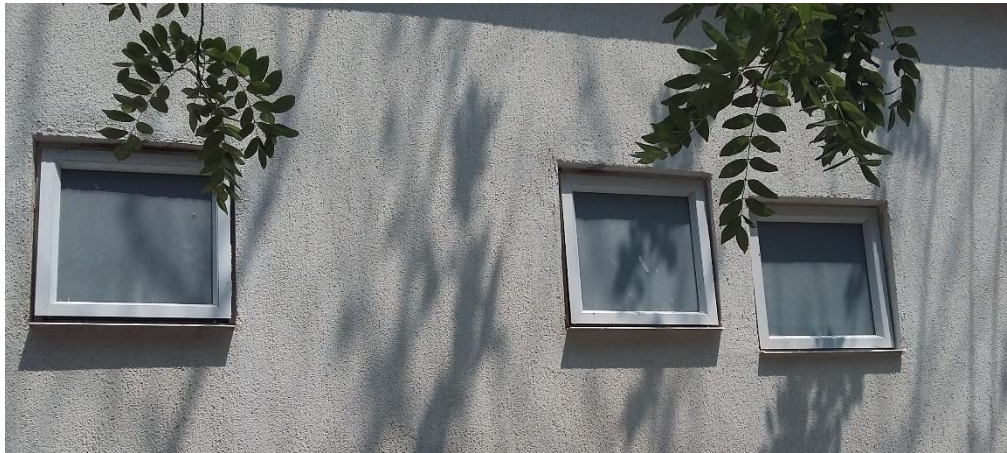
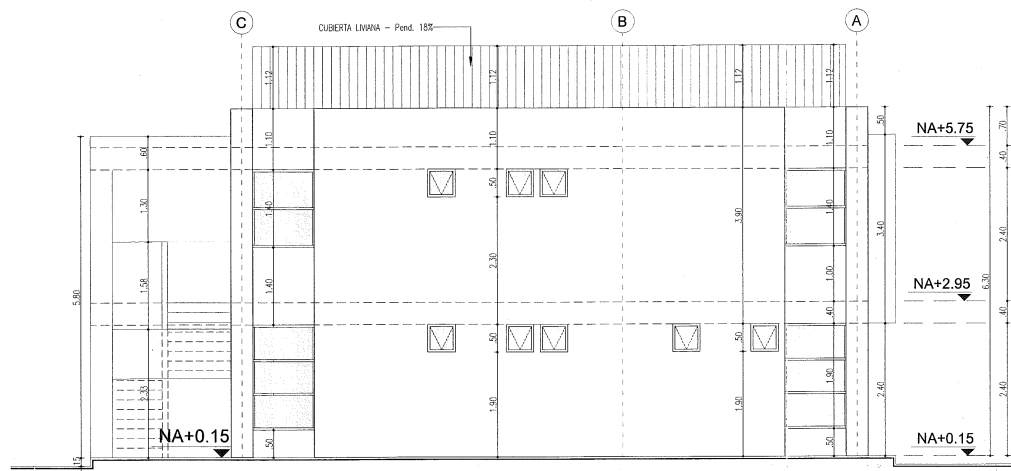
- Definir altura de las ventanas del gimnasio
