# ANALISIS DE PATOLOGIA - FICHA TECNICA

## CONJUNTO RESIDENCIAL OASIS

### Informe de Patología

| PROYECTO | REVISIÓN BIENES INDISPENSABLES CONJUNTO OASIS |

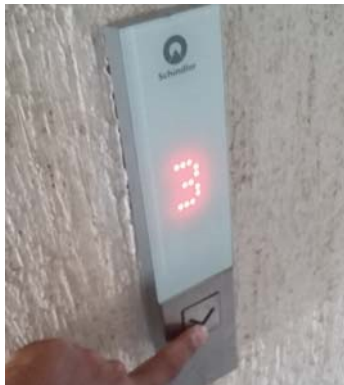
No funciona el botón de comando del ascensor del piso 3

No es posible acceder al ascensor desde este piso.

Funcionamiento Boton de

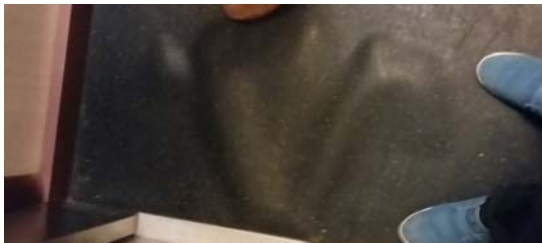
Toperol con abofamiento en area considerable

Abofamiento en toperol de cabina

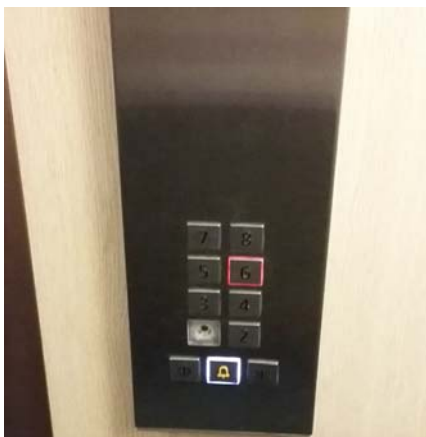
Al interior de la cabina presentan falta de botones de control

Pérdida de Botones de control

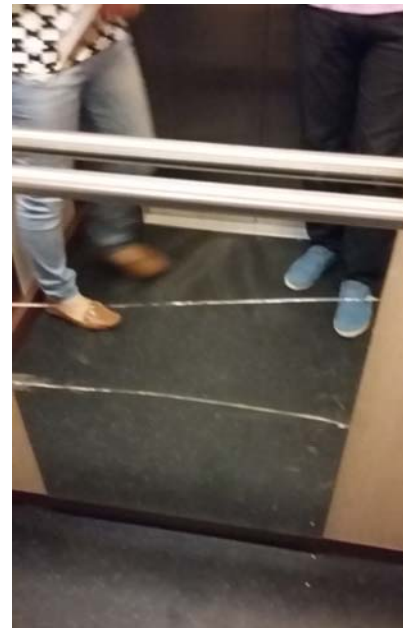
Vidrio de espejo roto en su parte inferior

Roturas de vidrio en espejo

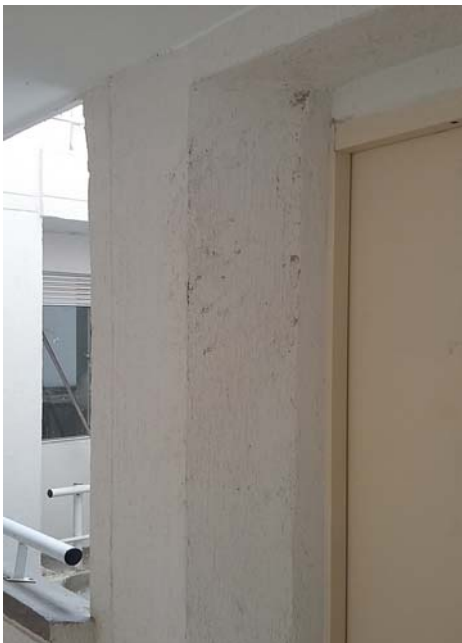
En general el acceso a la cabina está sucio de residuos de mezcla posterior a la pintura de acabado final.

Manchas y suciedad de residuos de

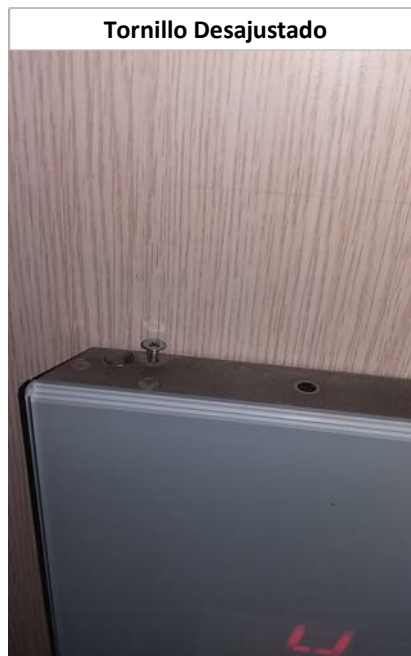
Al interior de la cabina la tabla de control presenta tornillería desajustada.

Tornillo Desajustado

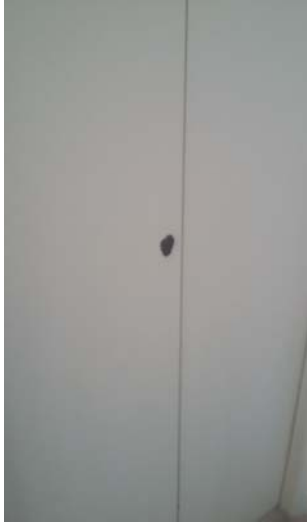
La pintura de protección y acabado de las puertas del ascensor se encuentra desprendida en varios puntos. Ya se presenta oxidación del material en los pisos 6 y 7.

## Oxidaciones en las puertas

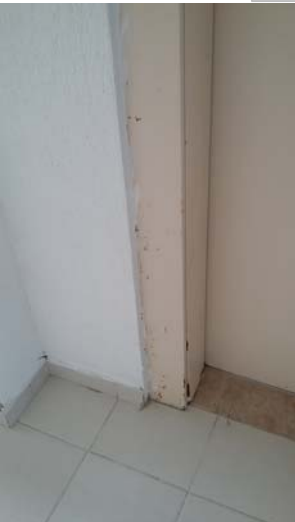
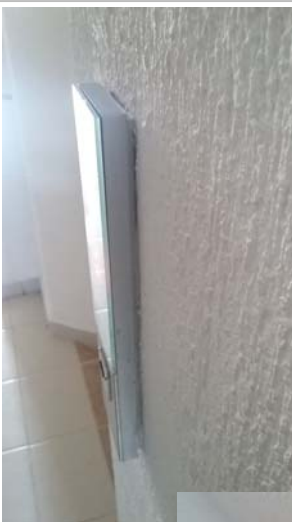
La botonera de llamado del piso 4 no esta bien empotrada en su posición. Empieza a fallar al ser pulsado

### Botonera mal empotrada

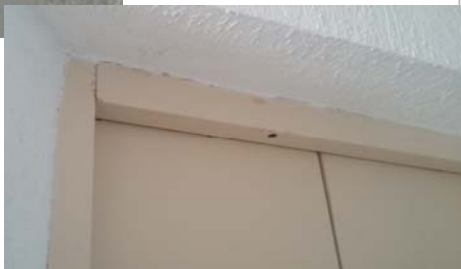
En general el acceso a la cabina está sucio de residuos de mezcla posterior a la pintura de acabado final.

El bisel lateral de acceso a la cabina en el piso 8 se encuentra desajustado

**Manchas y suciedad de residuos de obra.**

### Oxidaciones en las puertas Lateral desajustado

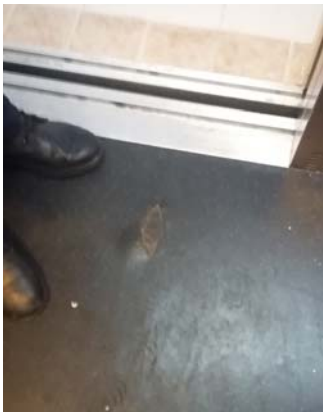
| DESCAMACION | El toperol de la cabina se encuentra roto | | | | | | | |

## Toperol roto

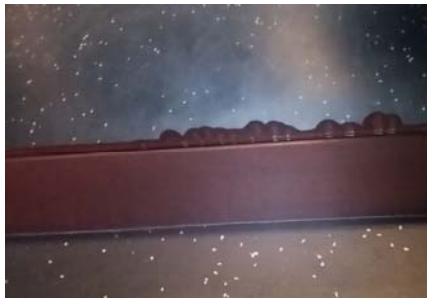
| MANCHAS | El vidrio del espejo de la cabina se encuentra manchado | | | | | | | |

### Vidrio manchado

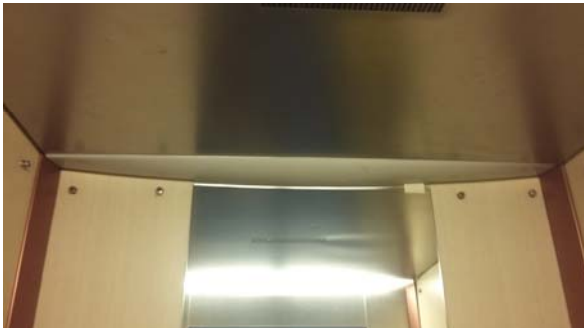
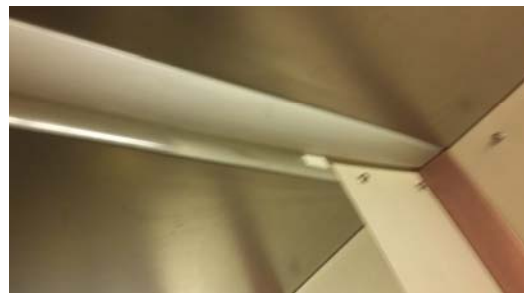
La luz de cabina sobre el espejo no funciona

**Luz de cabina**

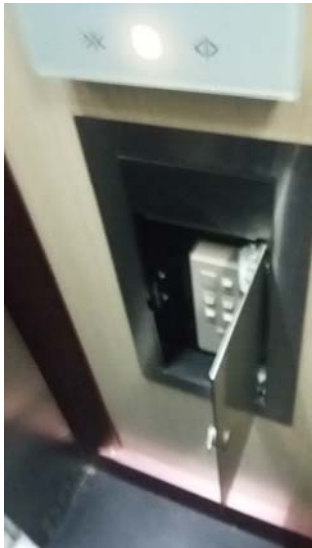
La compuerta de control del COP se encuentra abierta

### Compuerta Abierta

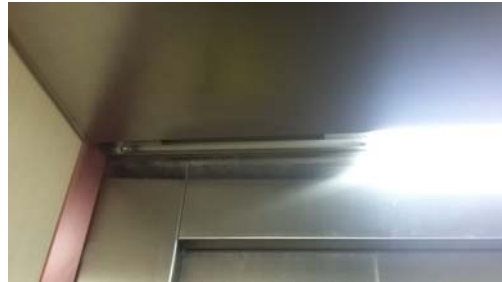
La luz de la cabina se encuentra quemada y sin el bisel de protección. Las formicas de la cabina estan desprendidas

### Luz sin protección

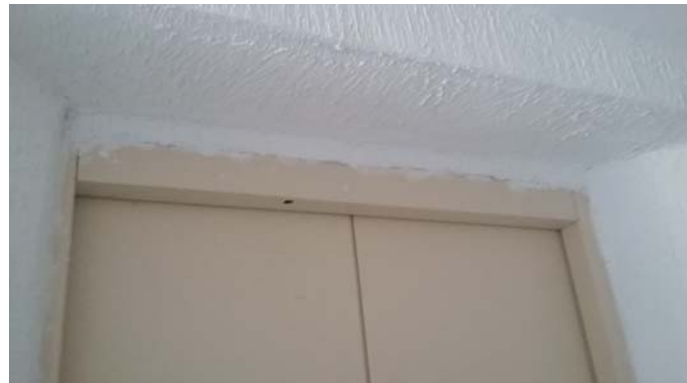
Pintura de acabado con mala presentación

## Mal acabado en acceso

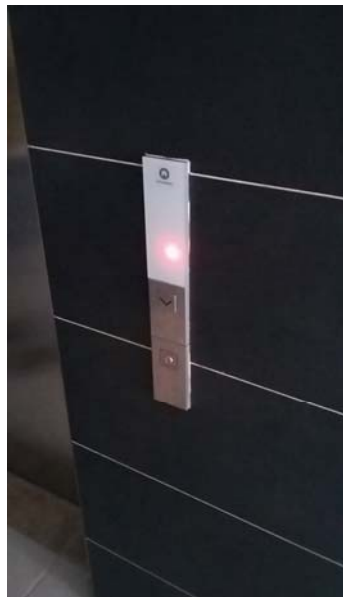
El ascensor se encuentra fuera de servicio

#### Ascensor fuera de servicio

Grado : Severo

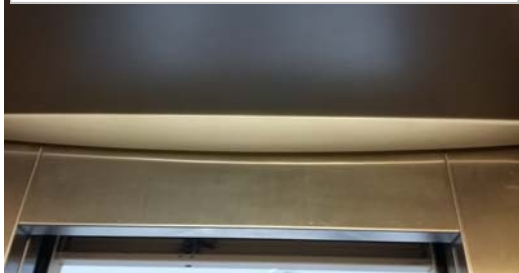
Lâmpara de cabina no funciona

### Lámpara de cabina

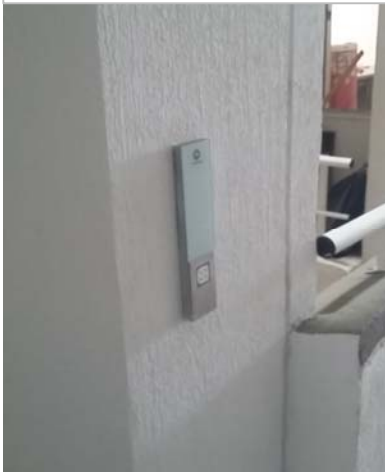
## Falta Botón de Llamado en piso 2

### Botón de llamado defectuoso
