**CONSULTORES DE INGENIERIA ASOCIADOS S.A.S - CONIAL**  
**Nit: 890110297-1**

**INFORME DE VISTAS DE OBRA CONJUNTO RESIDENCIAL OASIS**  
**REVISION ZONA PISCINA**

**Abril de 2016**

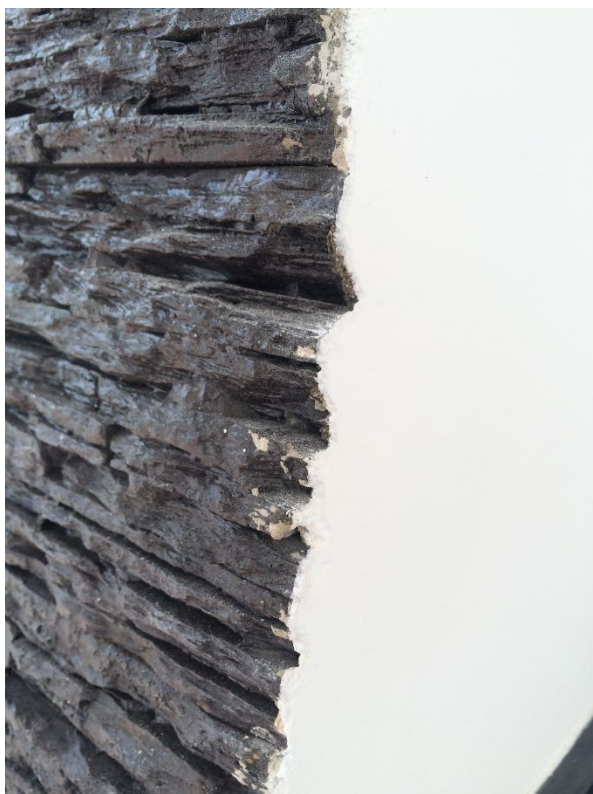
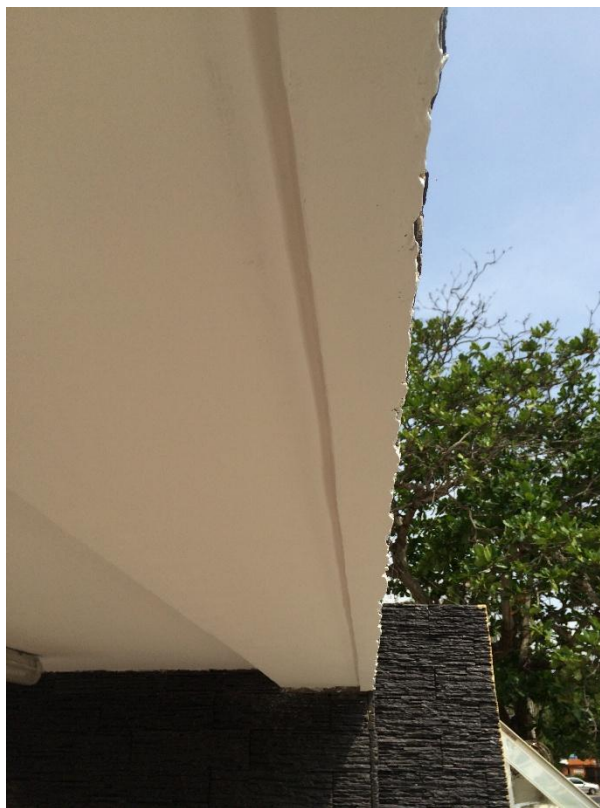
Los filos de la fachada de la piscina se encuentran deficientemente contruidos, los mismos deben ser mejorados para mejorar el aspecto que actualmente presentan.

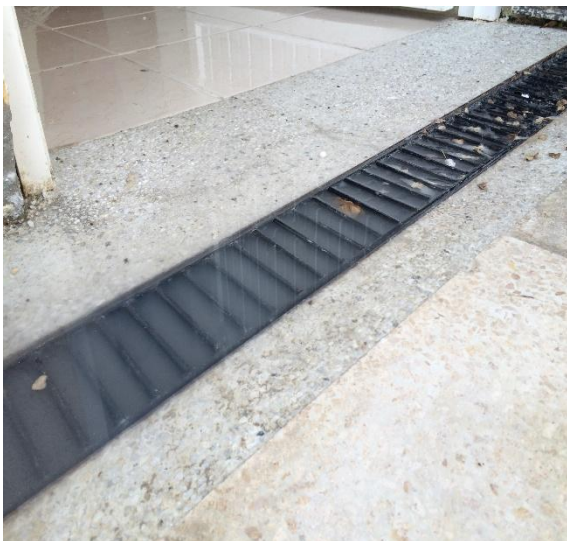
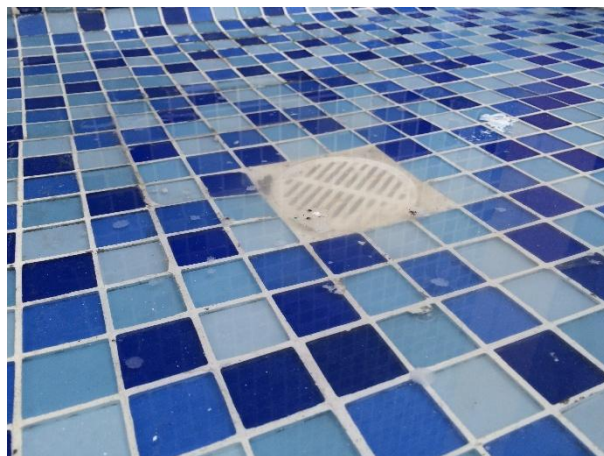
Las tuberías de drenaje de los baños están taponadas, lo que imposibilita un correcto funcionamiento de los mismos. Deben ser sondeadas para subsanar este problema.

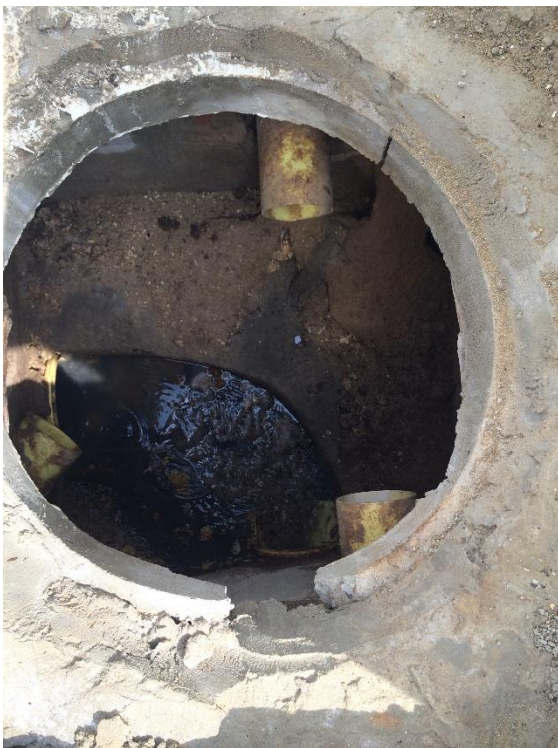
En la zona de la piscina se encuentran dos registros de evacuación de aguas en los cuales se evidencia la presencia de material granular en el interior de los mismos

que pueden ser por residuos de construcción o por arrastre de las tuberías; se recomienda hacer limpieza preventiva para evitar futuras colmataciones de la tubería que generen inconvenientes para los usuarios de las piscinas del conjunto, puesto que el rebosamiento de estos registros podría ser un problema de salubridad para quienes hagan uso de estas instalaciones.

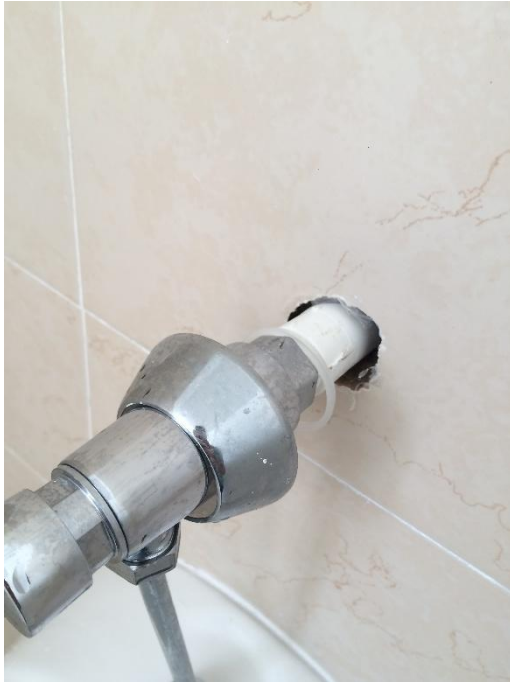
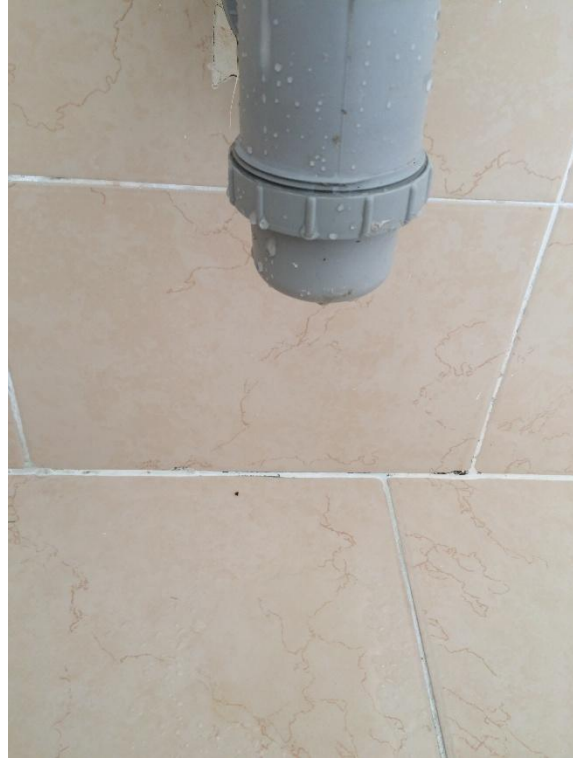
Los accesorios en el orinal del baño de hombres de la zona de piscina no se encuentran debidamente instalados, el mismo tiene fugas en el sifón provisto. Se requiere atención en este tema.

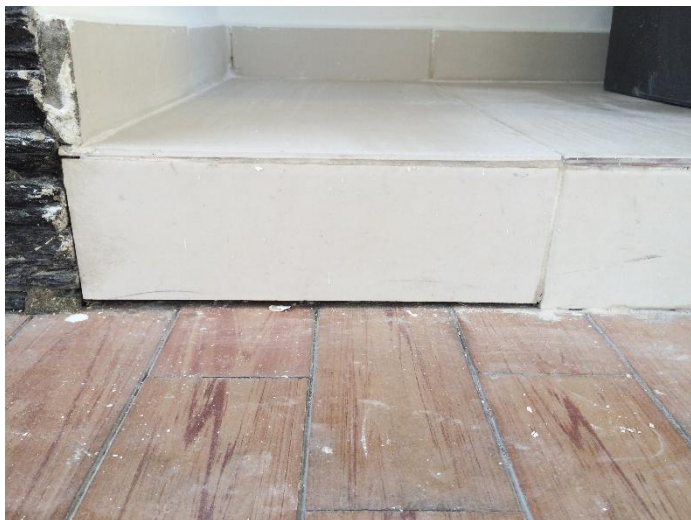
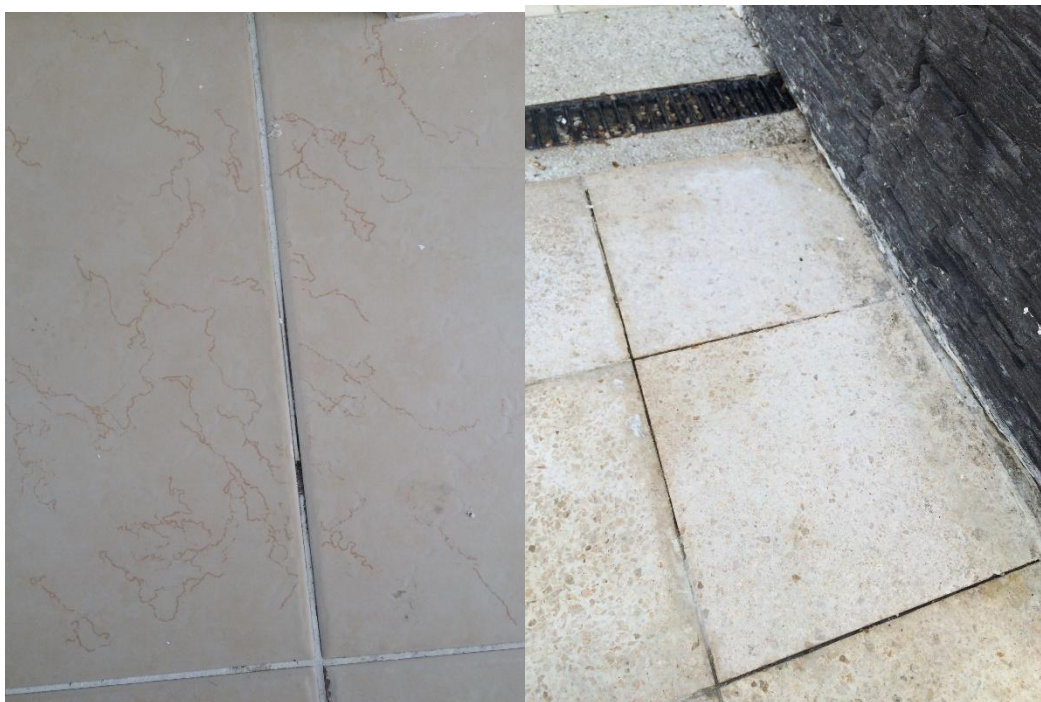
Los sellos de las juntas de los acabados deben ser mejorados. Actualmente su acabado es deficiente, lo que afecta su vida útil.

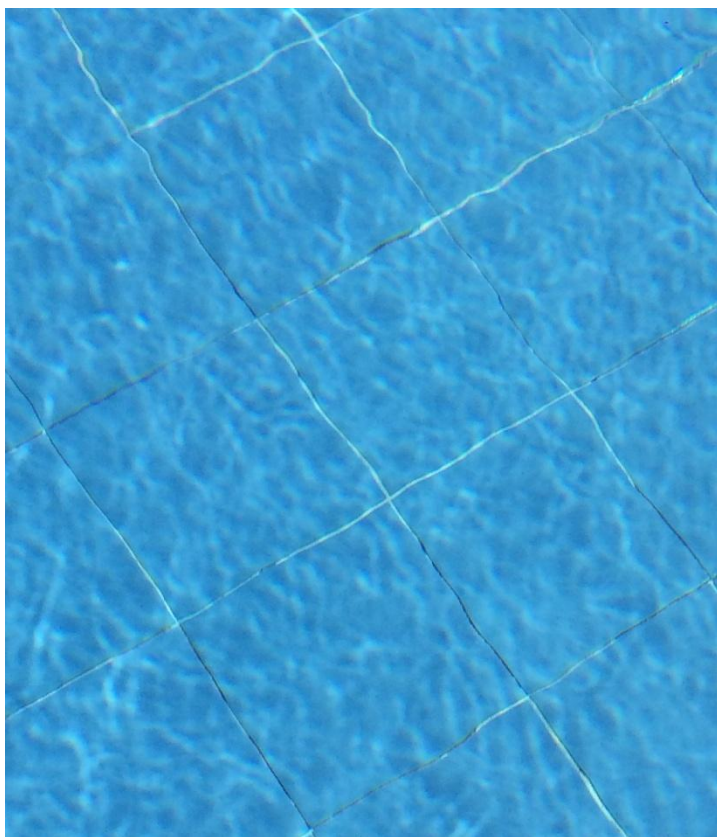
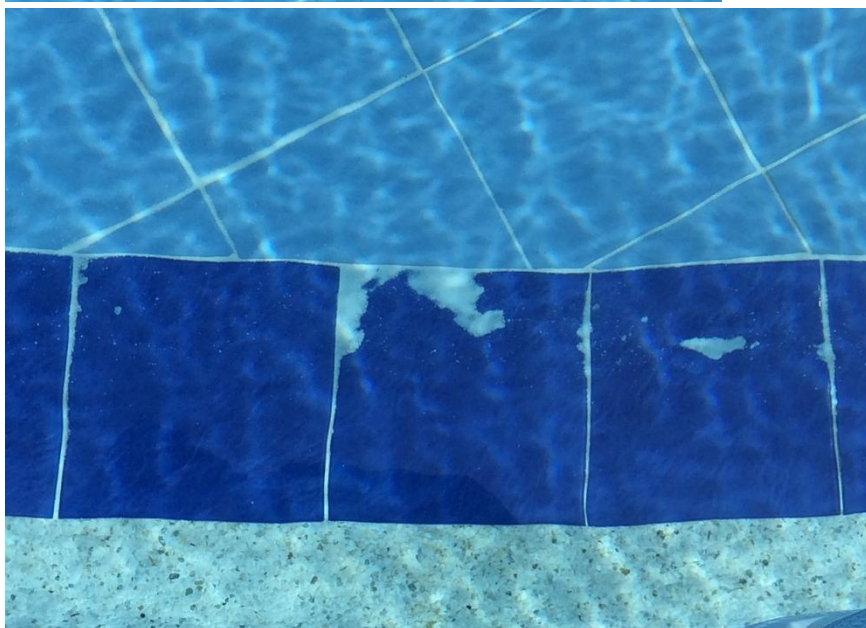
Se evidencia la presencia de suciedad en los acabados del fondo de la piscina, tanto en el enchape como en el sello de junta que deben ser removidas y limpiadas.

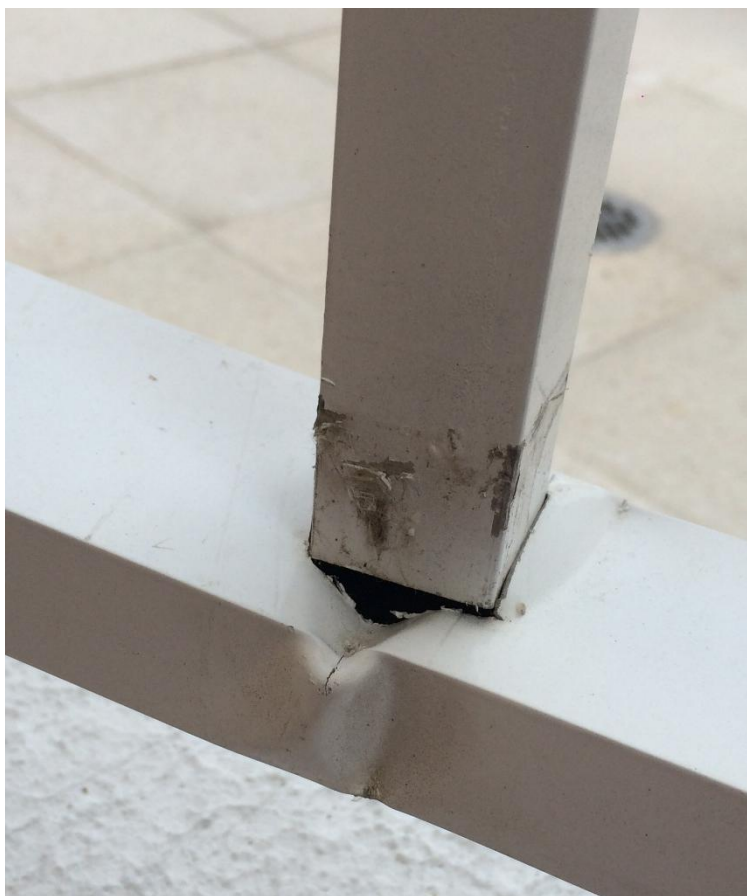
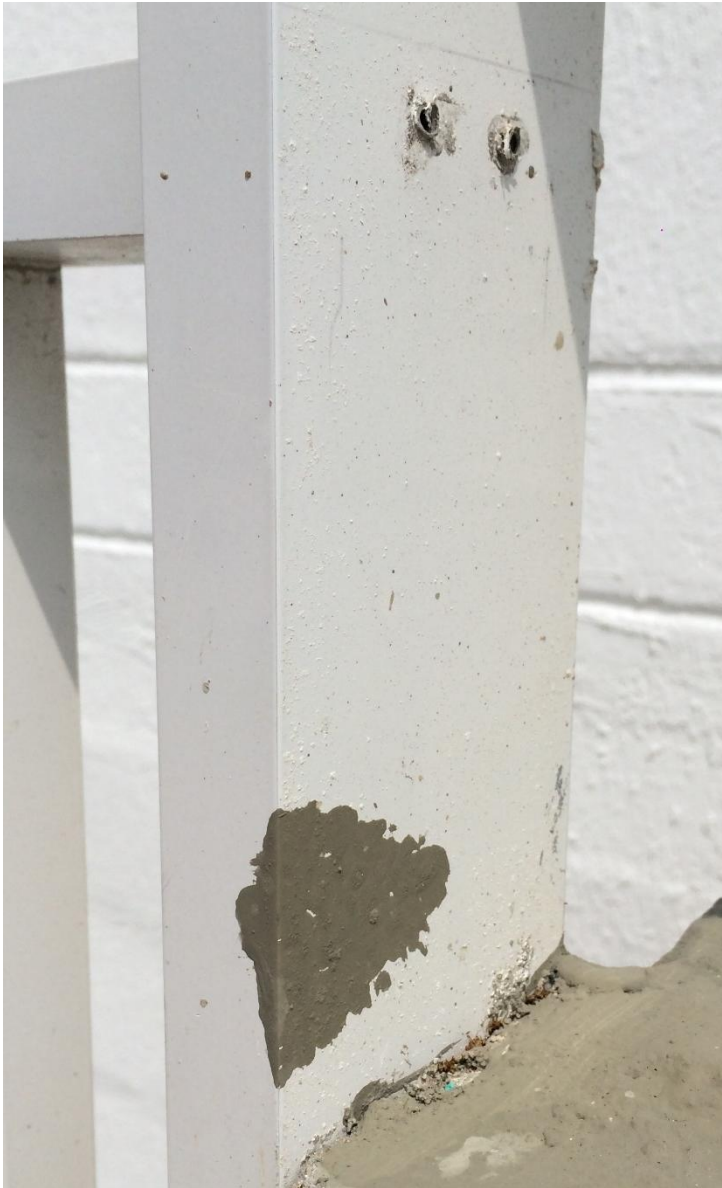
Se requiere la realización de mantenimiento a las barandas de cerramiento de la zona debido a que en ciertos puntos los elementos están partidos y doblados, se evidencia la presencia de residuos de construcción adheridos a los elementos, perdida de la capa de pintura exterior y elementos sueltos o sin ajuste.

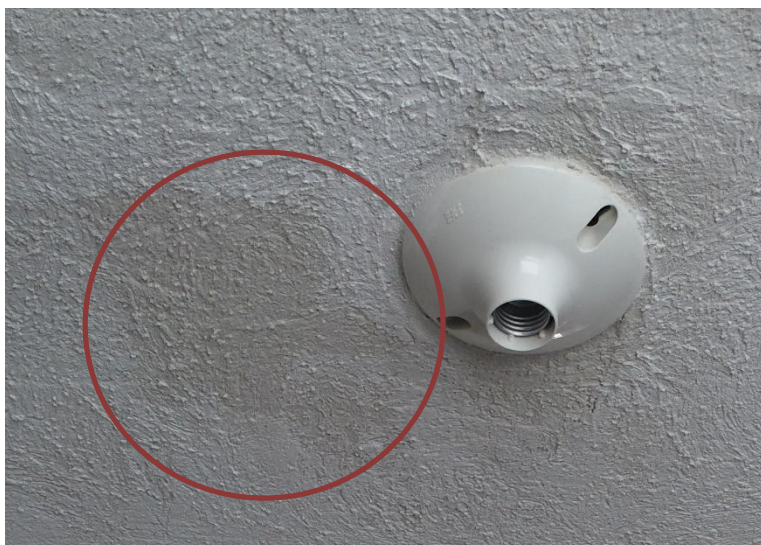
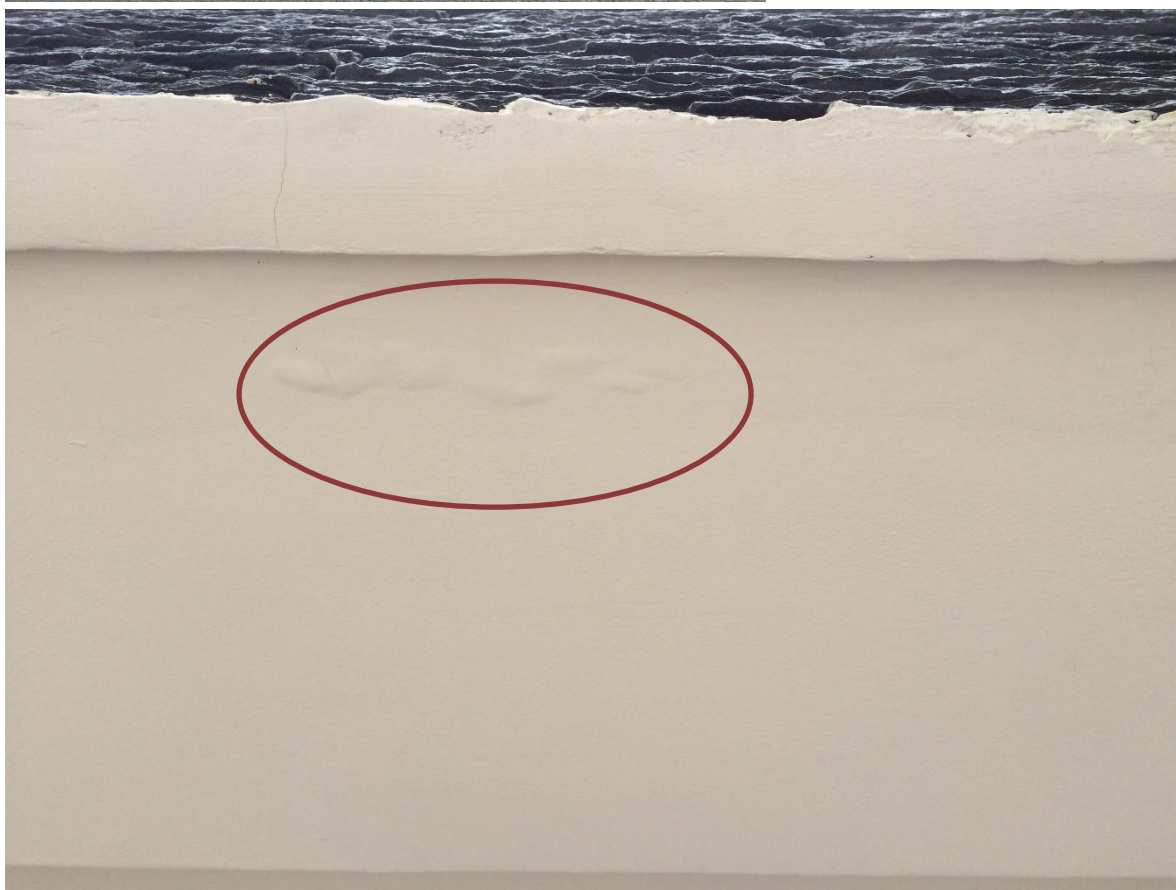
Se evidenciaron humedades (señaladas entre círculos en las fotografías) en la cubierta, posterior a la caída de agua lluvia en la zona. La impermeabilización de la misma debe ser revisada.

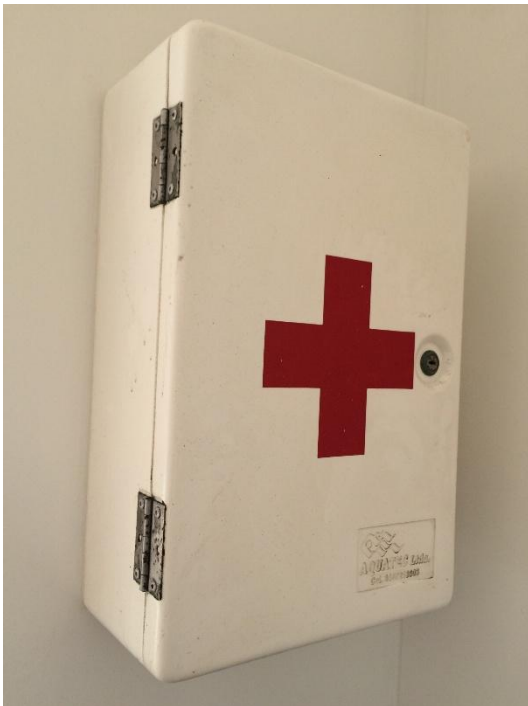
En las llaves suministradas para el acceso a la realización de la visita, no se encontró la llave del botiquín, mismo en el que se evidencia oxidación en los elementos metálicos que de él hacen parte. Se recomienda mejorar la accesibilidad al botiquín para que los usuarios en una emergencia puedan recurrir a él.

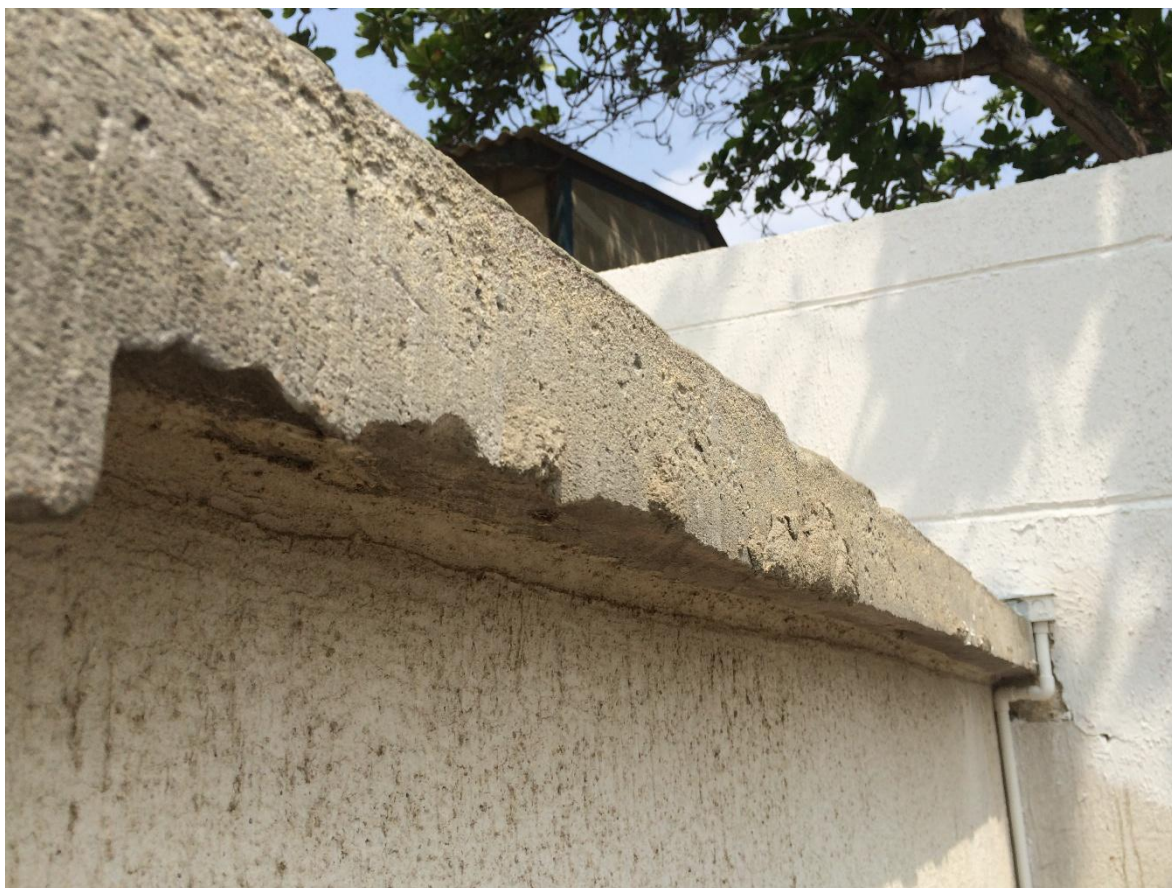
La losa del cuarto de máquinas no posee ningún acabado en la parte posterior.

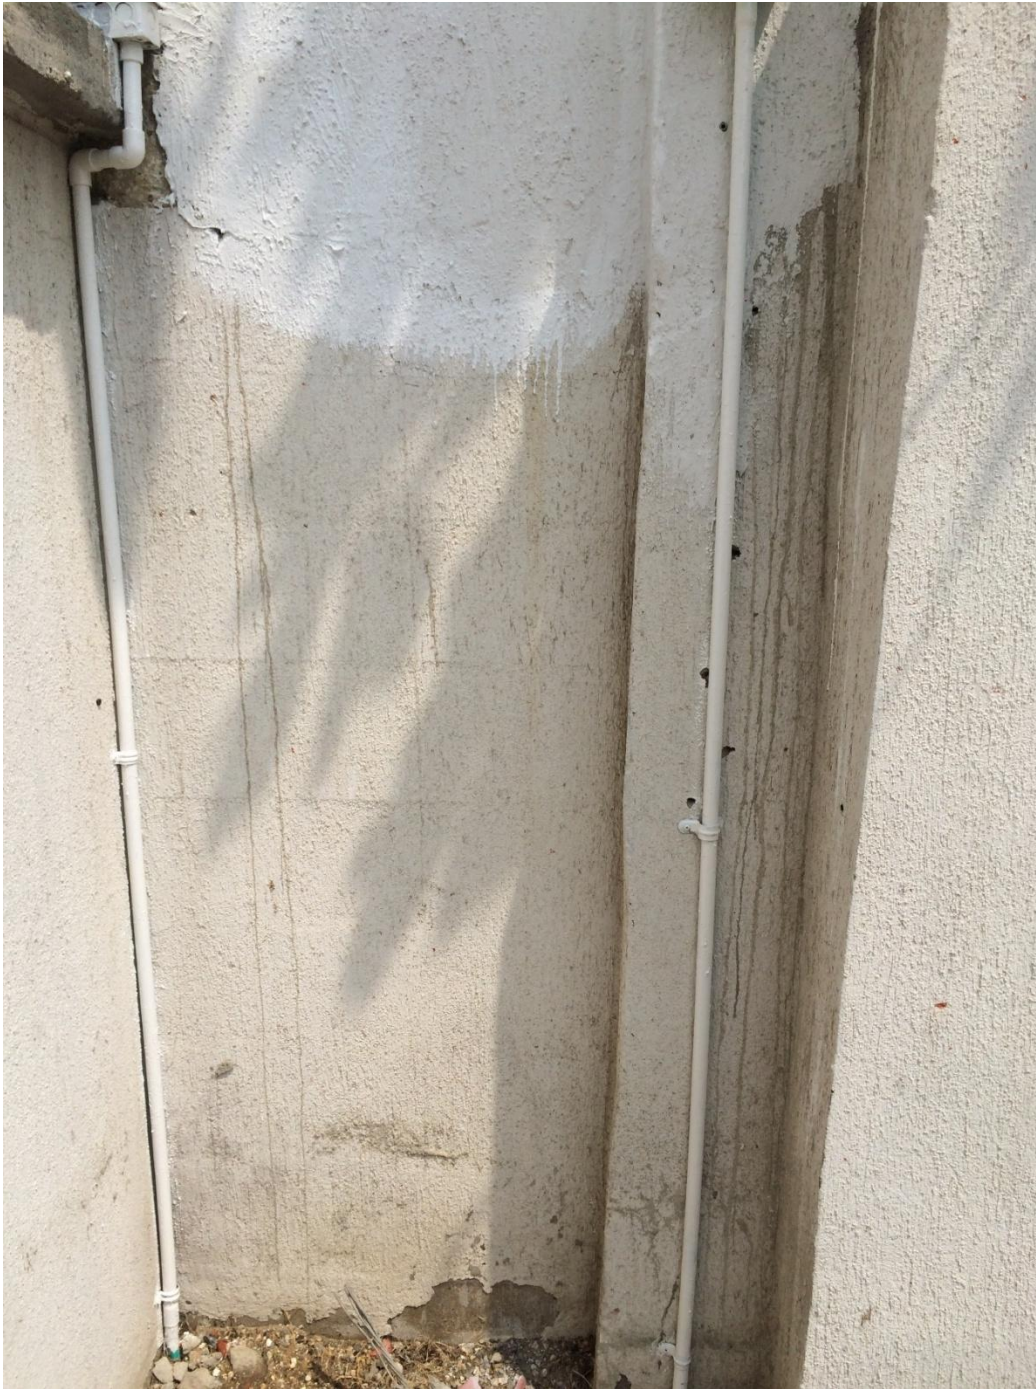
Pintura a medio terminar en la zona posterior de la piscina.

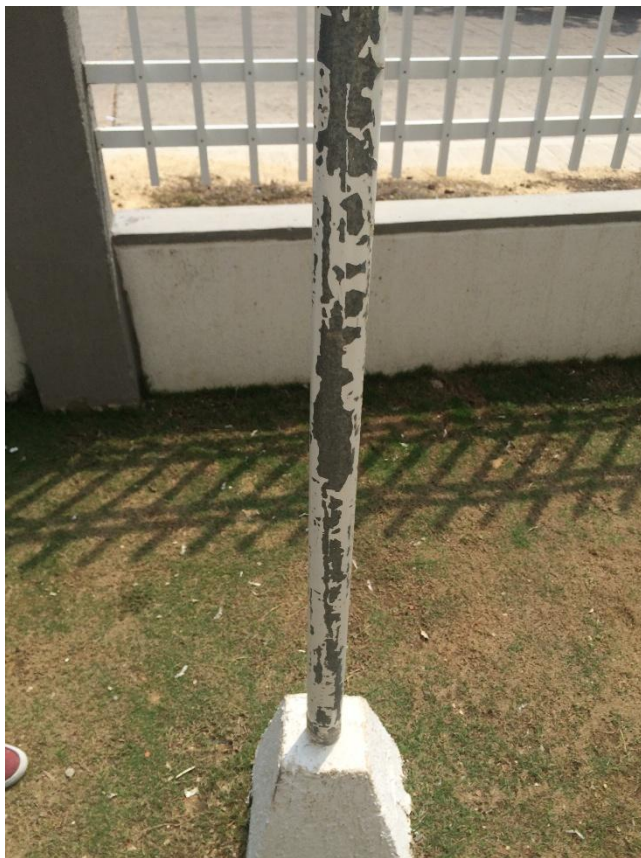
Los soportes de las luminarias necesitan mantenimiento, la pintura de protección presenta descascaramiento.

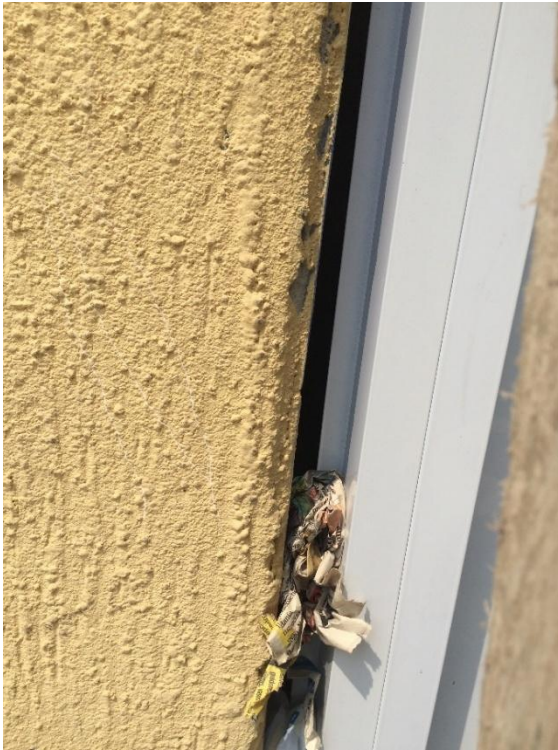
El marco de la puerta del cuarto de máquinas no se encuentra debidamente sellado.

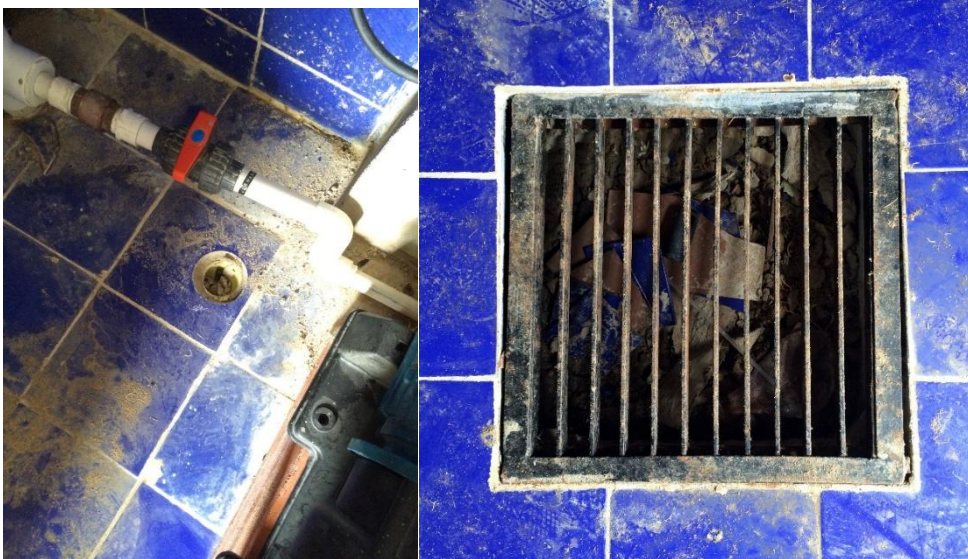
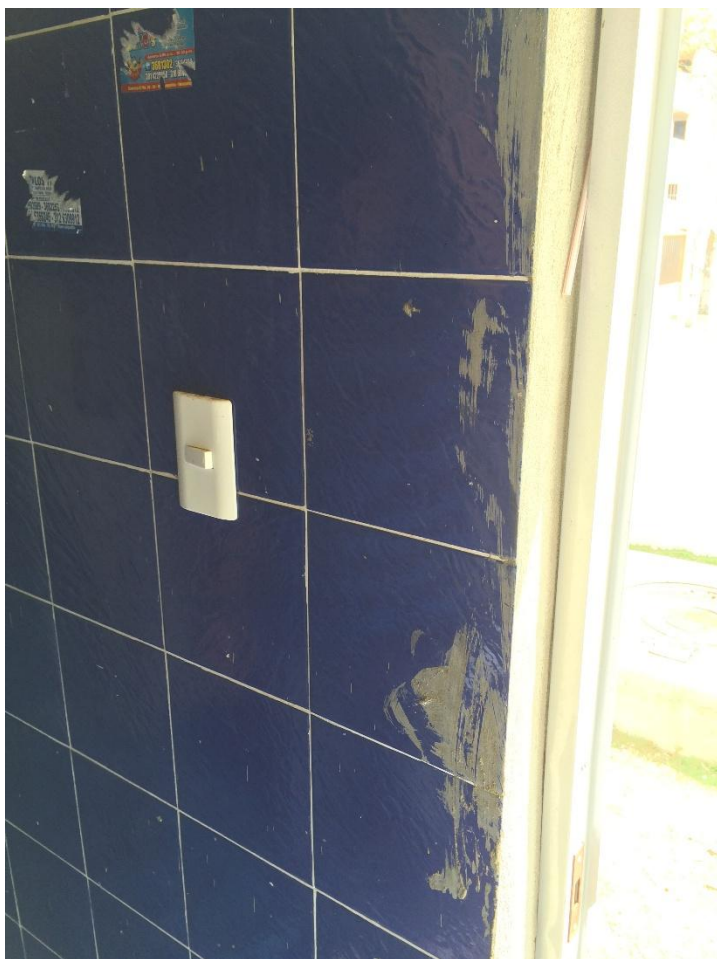
Se evidencia suciedad excesiva en el cuarto de máquinas, el registro ubicado en su interior se encuentra taponado con basuras y escombros. Es necesario realizar limpieza de la zona.

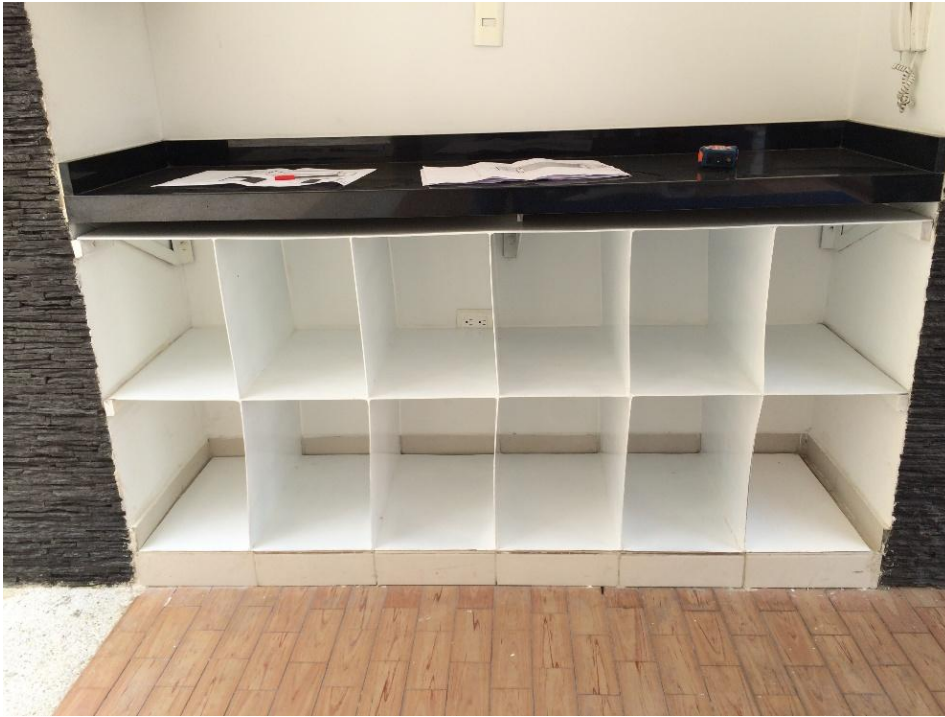
Poca estética en la instalación de los casilleros.

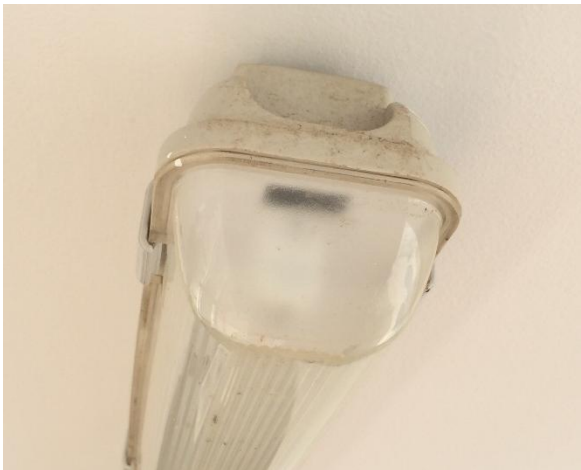
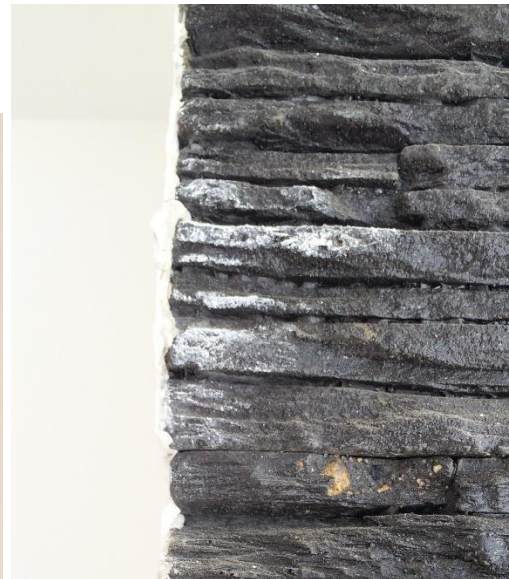
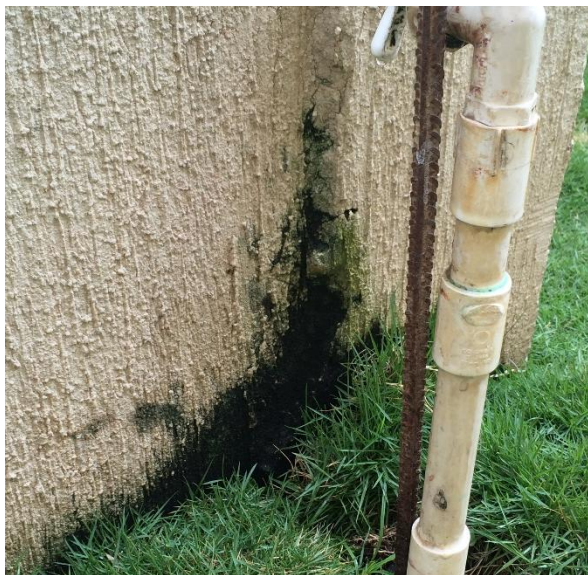
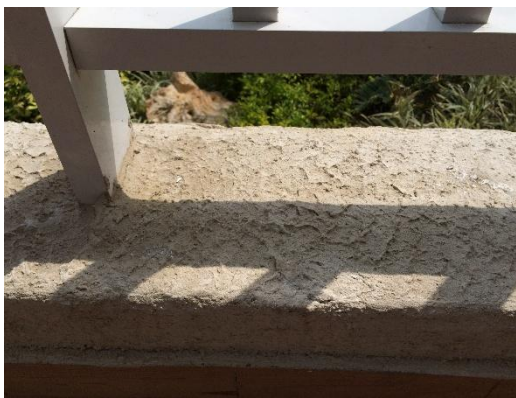
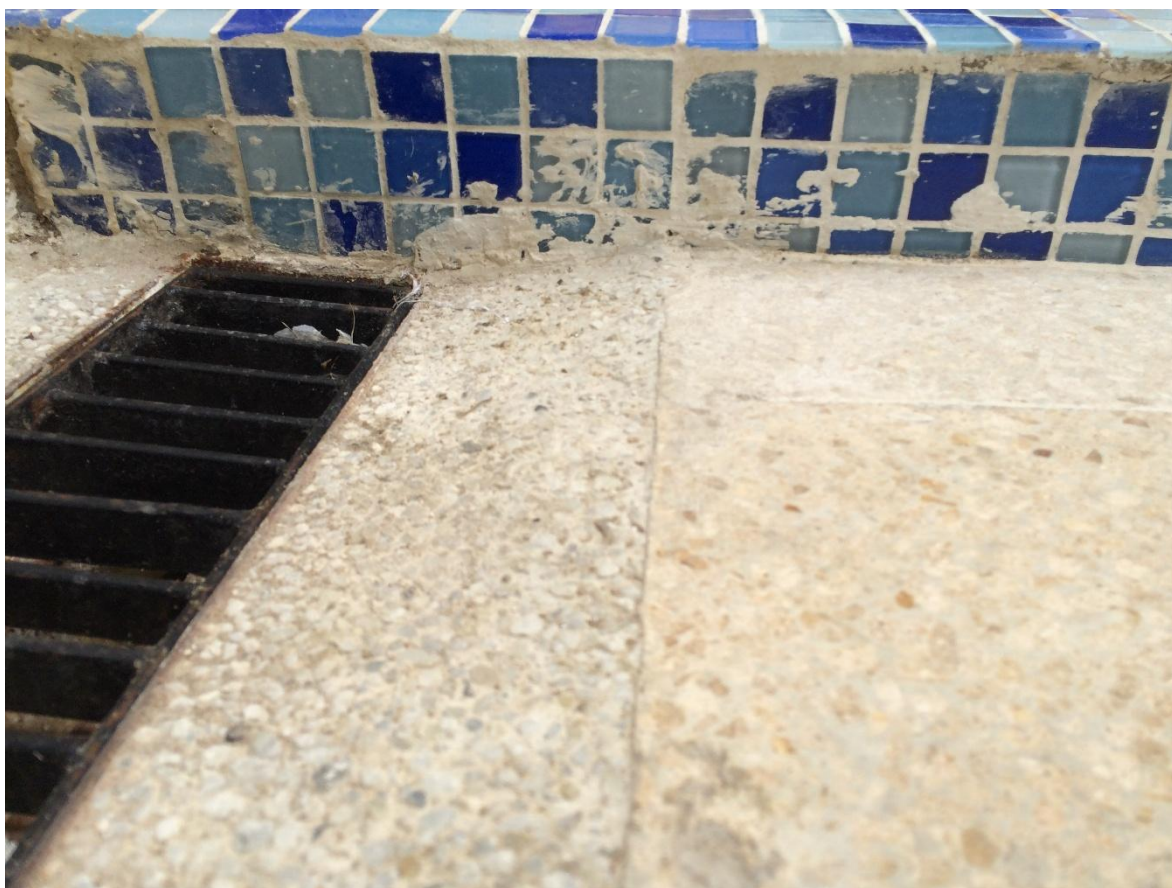
Se recomienda realizar limpieza a la zona debido a que se evidencia suciedad generalizada y residuos de construcción sobre los acabados. Adicionalmente, la pintura de la zona presenta descascaramiento, suciedad y pérdida de color por acción del sol, por lo que se necesita sea retocada a fin de realizar recepción a satisfacción de la zona.
