**CONSULTORES DE INGENIERIA ASOCIADOS S.A.S - CONIAL**  
**Nit: 890110297-1**

**INFORME DE VISTAS DE OBRA CONJUNTO RESIDENCIAL OASIS**  
**REVISION ZONAS VERDES, CERRAMIENTO EXTERIOR**

**Abril de 2016**

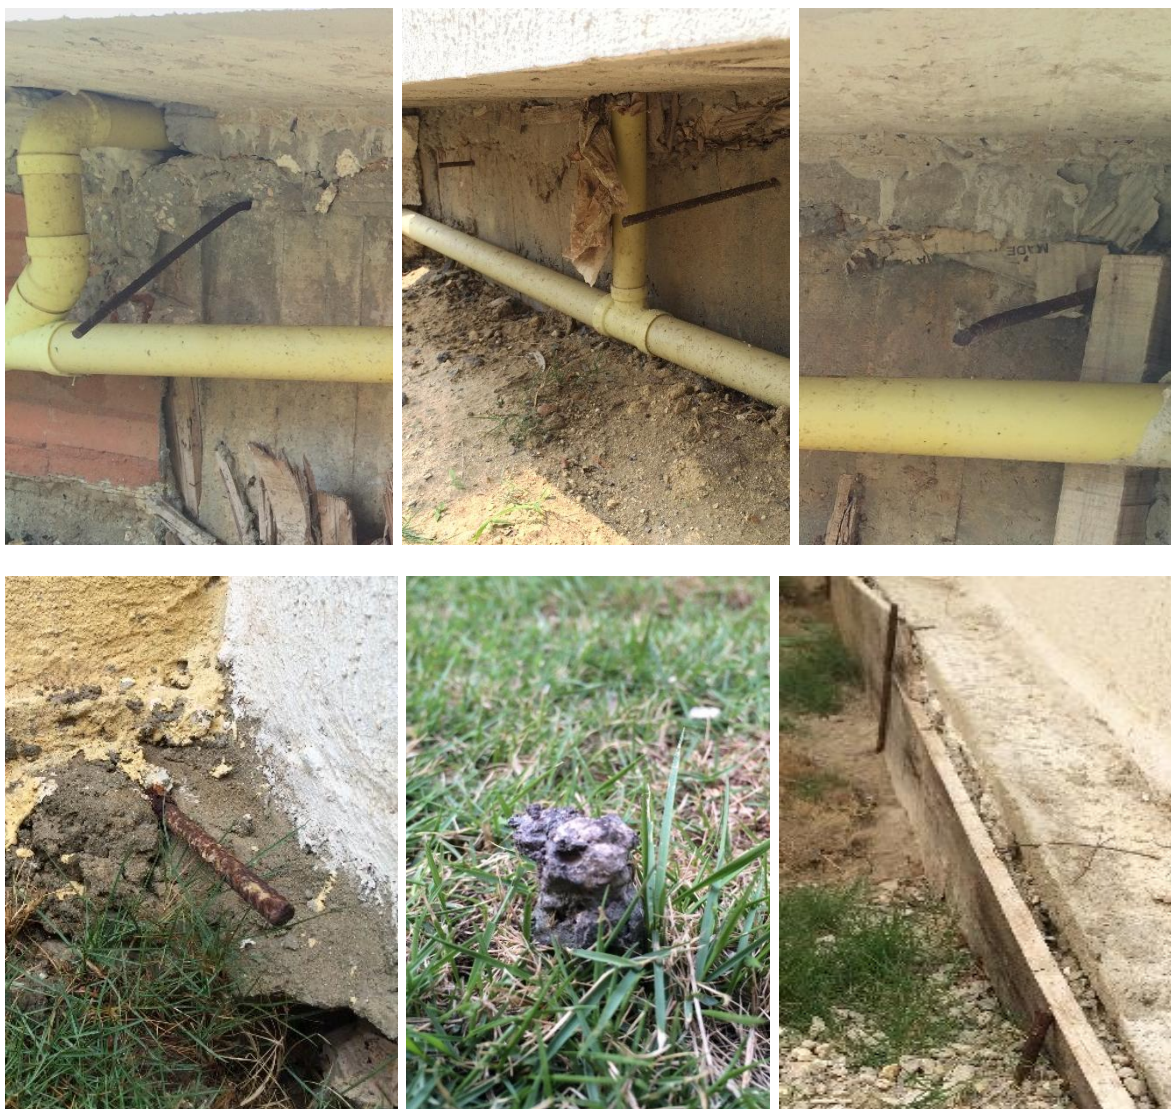
Alrededor de las zonas verdes podemos encontrar barras de acero descubiertas, saliendo tanto del piso, como desde las construcciones cercanas (bloque de apartamentos y muros de cerramiento). Este acero descubierto además de constituir un peligro para los propietarios del conjunto, sobre todo los niños, puesto que se pueden generar accidentes por el peligro que presupone una barra de acero en estas condiciones, es también probable que acelere procesos de oxidación al interior de los núcleos de concreto reforzado de los cuales hacen parte, teniendo en cuenta además la agresividad del medio ambiente propio de la ciudad; esta situación puede afectar la vida útil de las estructuras que conforman el conjunto. Se

recomienda corregir con celeridad esta anomalía debido al riesgo que representa tanto para los usuarios como para la estabilidad de la obra.

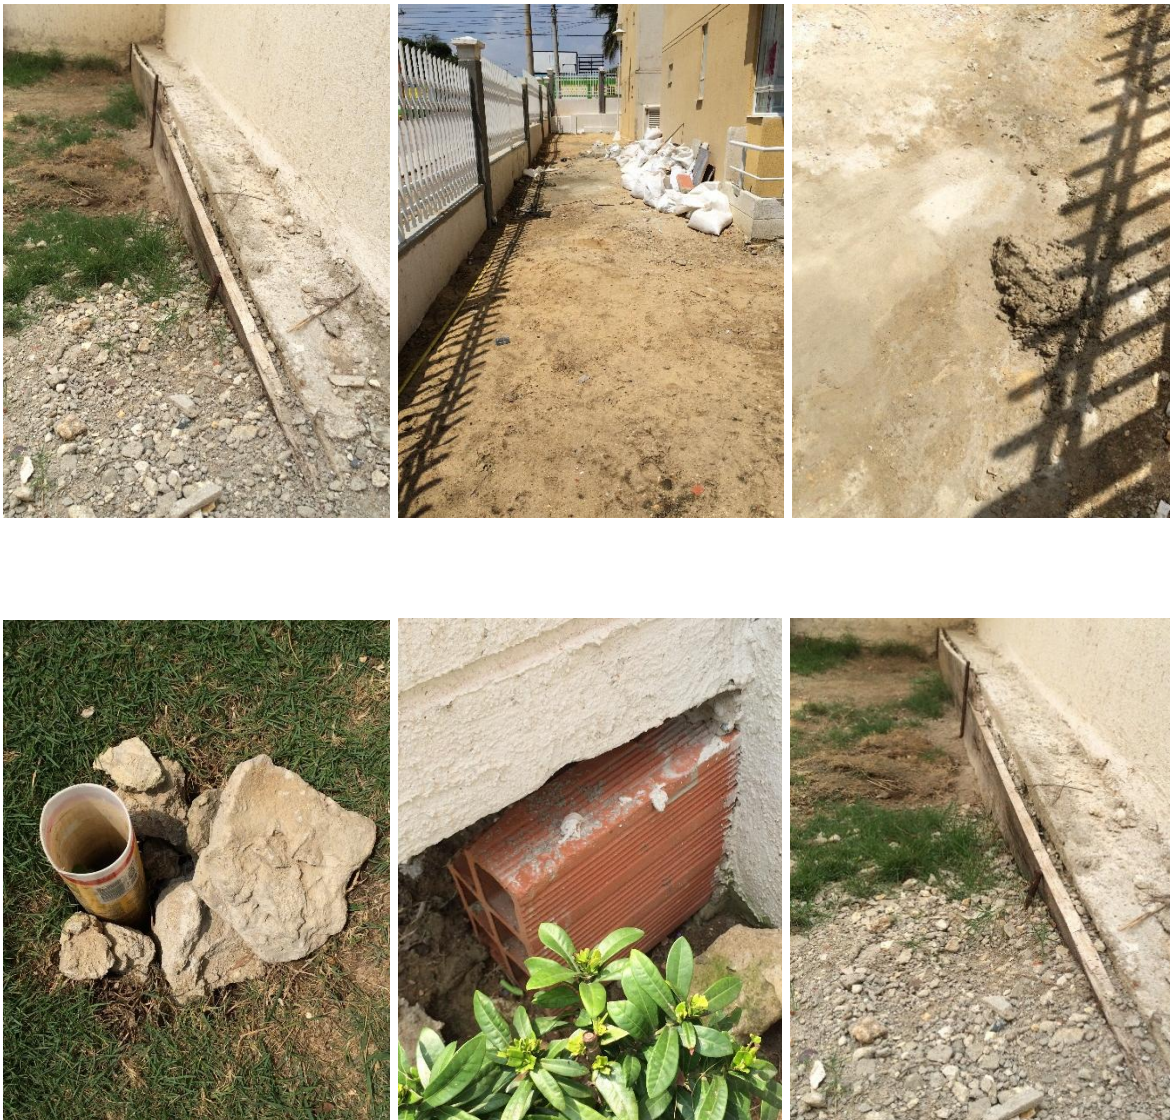
Hallamos residuos de construcción, tales como material cementante, rocas, ladrillos y otros más, tras el recorrido por las zonas verdes del conjunto residencial, los cuales deben ser retirados.

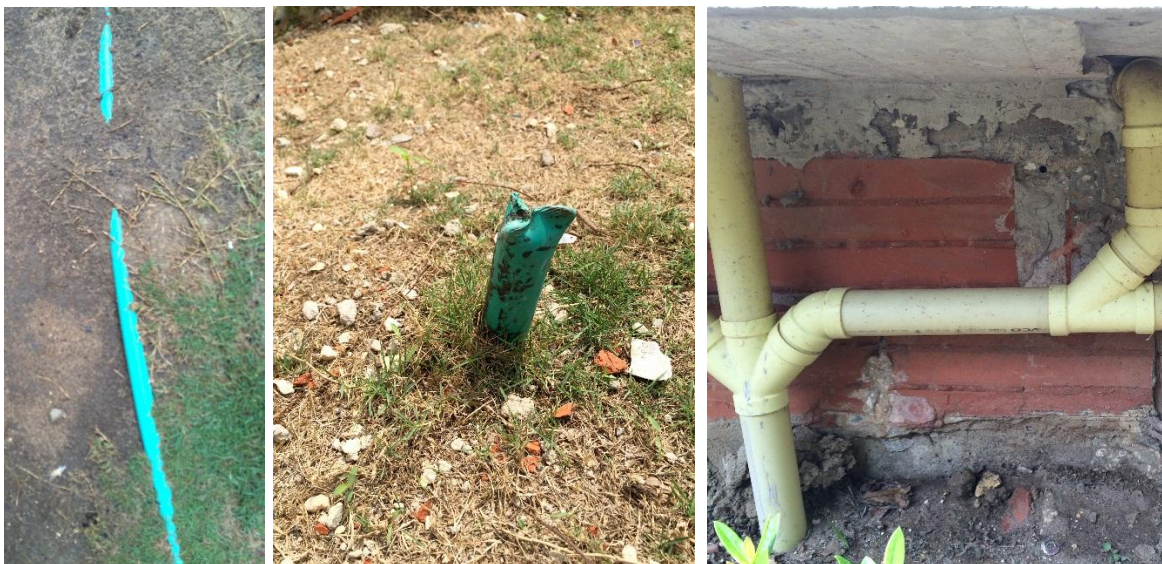
En la zona verde sobre el retiro posterior del conjunto hay tuberías sanitarias bajo los balcones de los apartamentos y tuberías eléctricas descubiertas. Es conveniente mejorar esta situación y recubrir las tuberías expuestas a la acción humana y del medio.

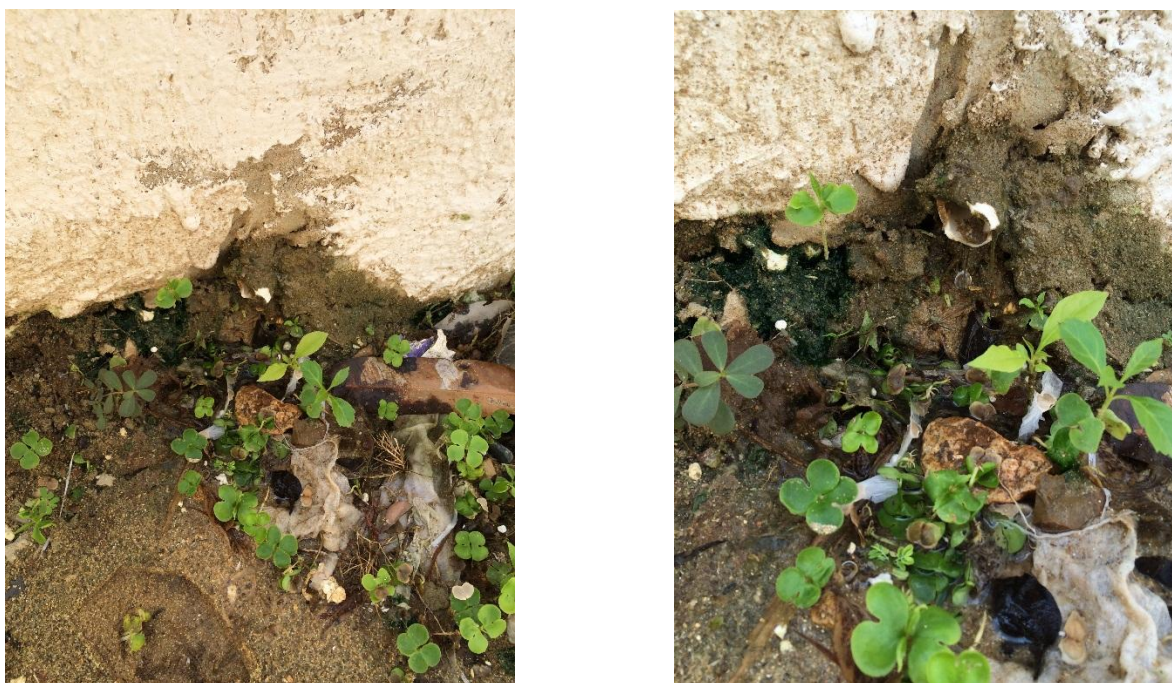
Sobre la zona verde en los retiros de la calle 74 y carrera 68, podemos ver una gotera proveniente de una tubería rota que sale del muro del cerramiento.

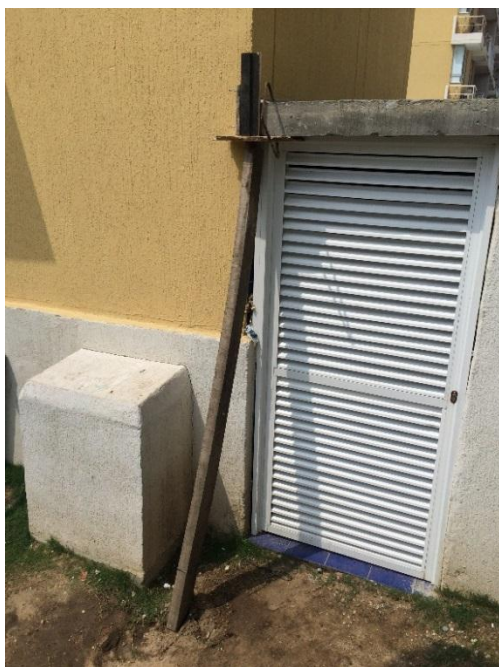
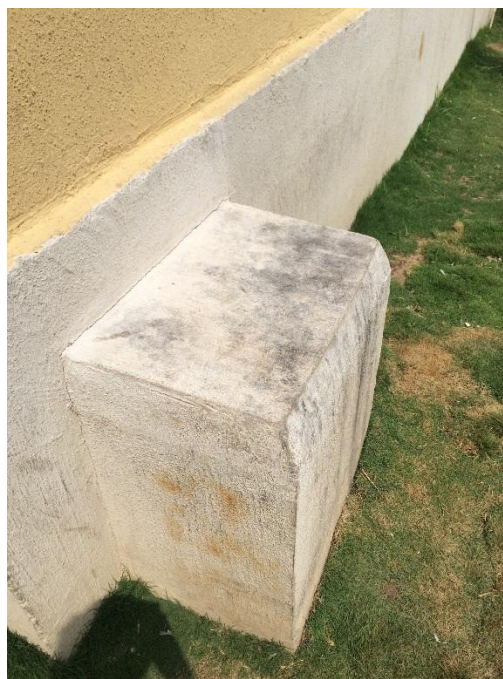
Estos espacios se encuentran ubicados en la parte posterior del área destinada a la piscina, y presentan deterioro en cuanto a su aspecto externo, es decir, tienen malos acabados y se encuentran sucios.

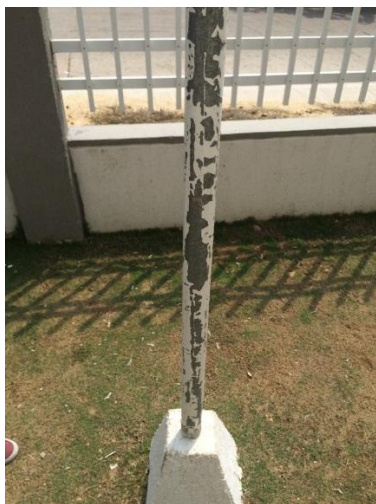
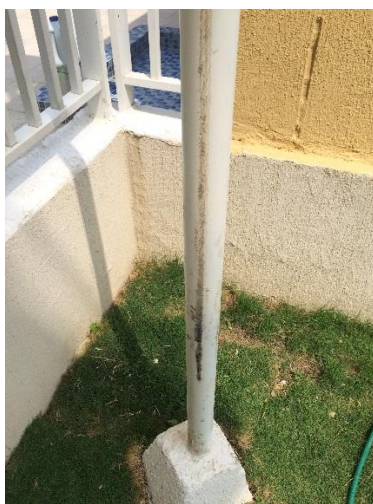
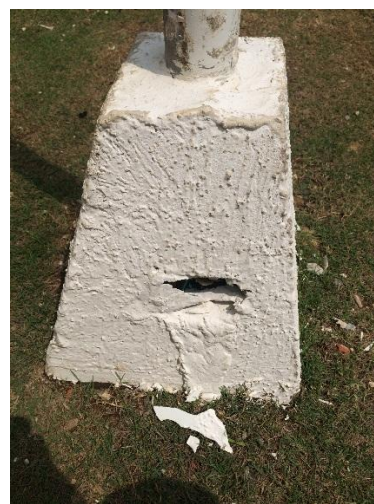
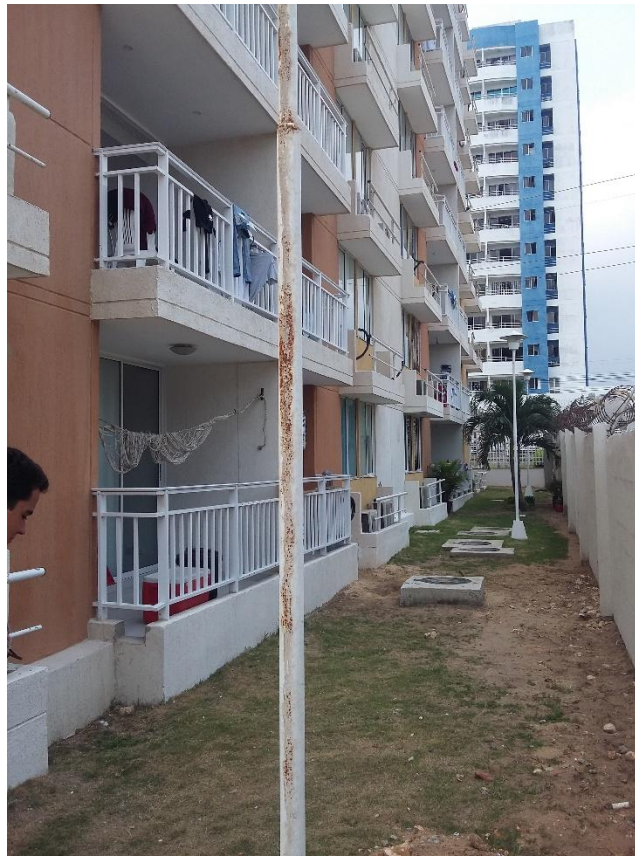
Los soportes de las luminarias necesitan mantenimiento y la pintura de protección presenta descascaramiento y oxidación en algunos casos.

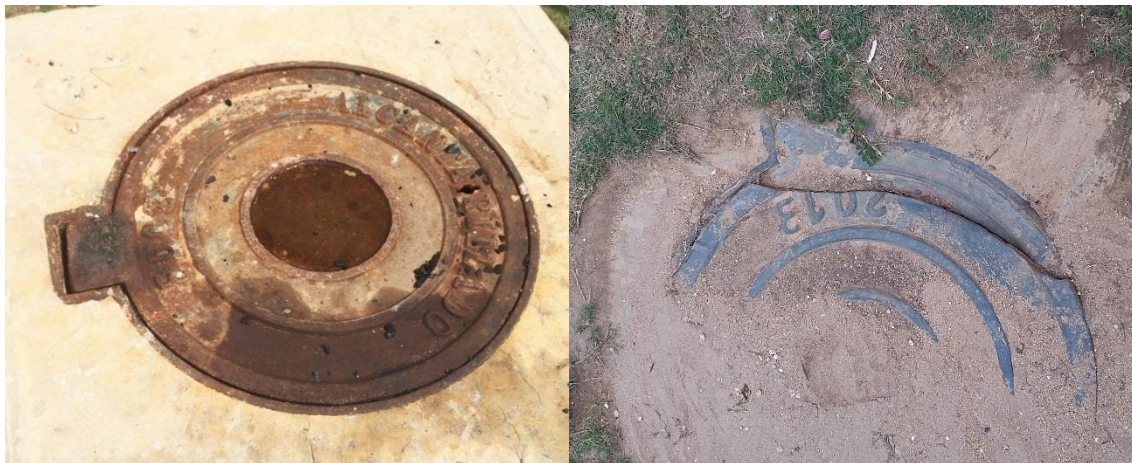
Varias de las tapas del alcantarillado se encuentran oxidadas, y algunas de ellas están partidas.

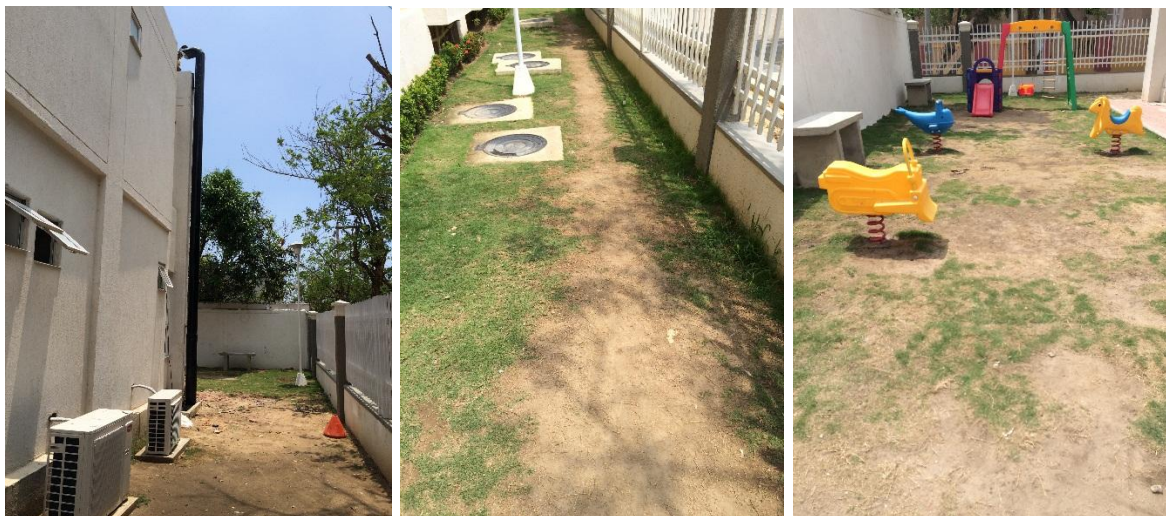
Muchas de las zonas verdes, principalmente en el área de los retiros del conjunto y el parque infantil, se encuentran secas y la capa vegetal es ausente o esta muerta. Se recomienda mejorar los trabajos de jardinería a fin de no permitir el deterioro del entorno ambiental del conjunto, además de realizar sembrado (grama) para mejorar el aspecto visual de las zonas.

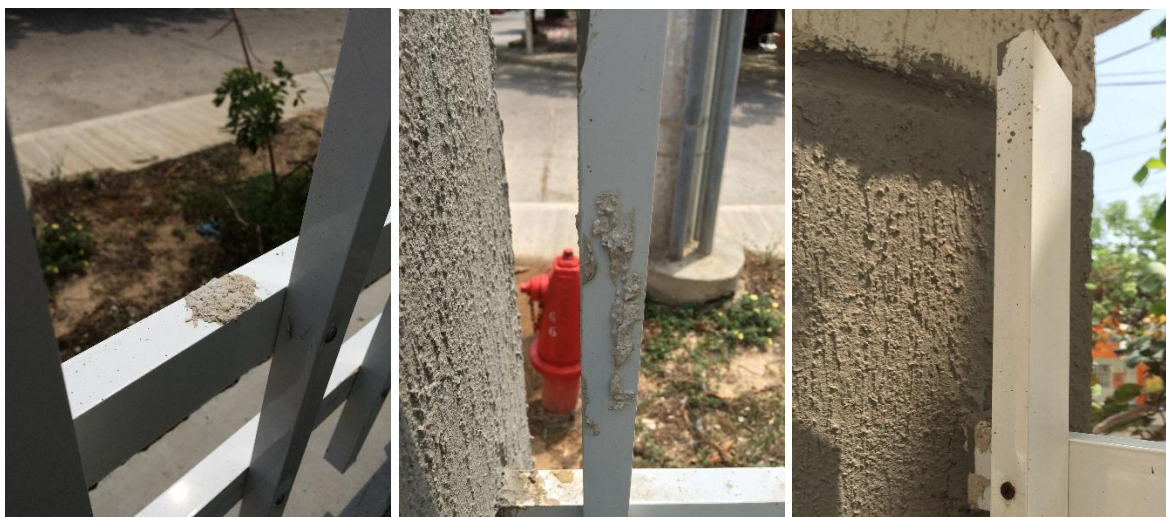
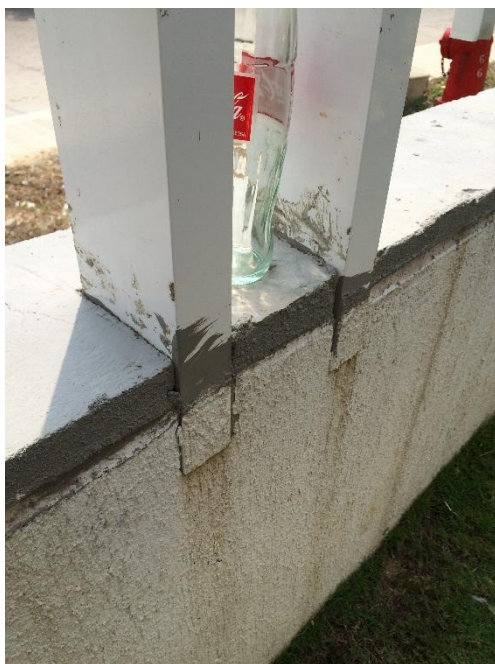
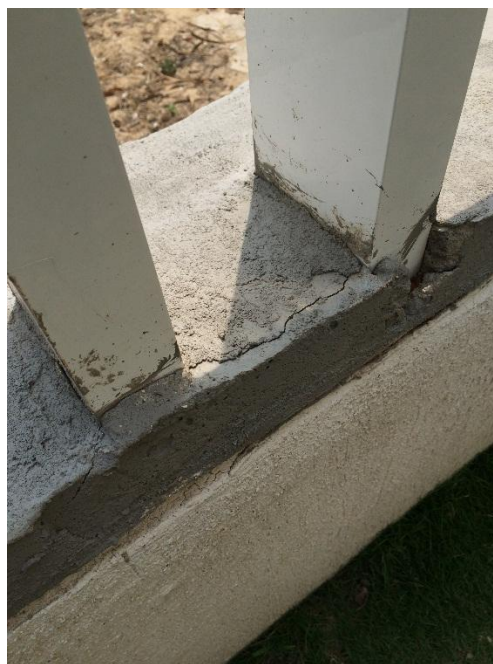
Las rejas del cerramiento se encuentran sucias, por lo que requiere limpieza general de las mismas. En ciertos puntos se evidencia la presencia de residuos de construcción adheridos a los elementos que conforman el cerramiento, por lo que se requiere remoción y limpieza de los mismos. Se evidenció la presencia de elementos sueltos o sin ajuste. También se encuentran unas rejas con escaso recubrimiento y fijación estructural muy pobre, lo que las hace poco seguras, las mismas pueden mecerse con el viento.

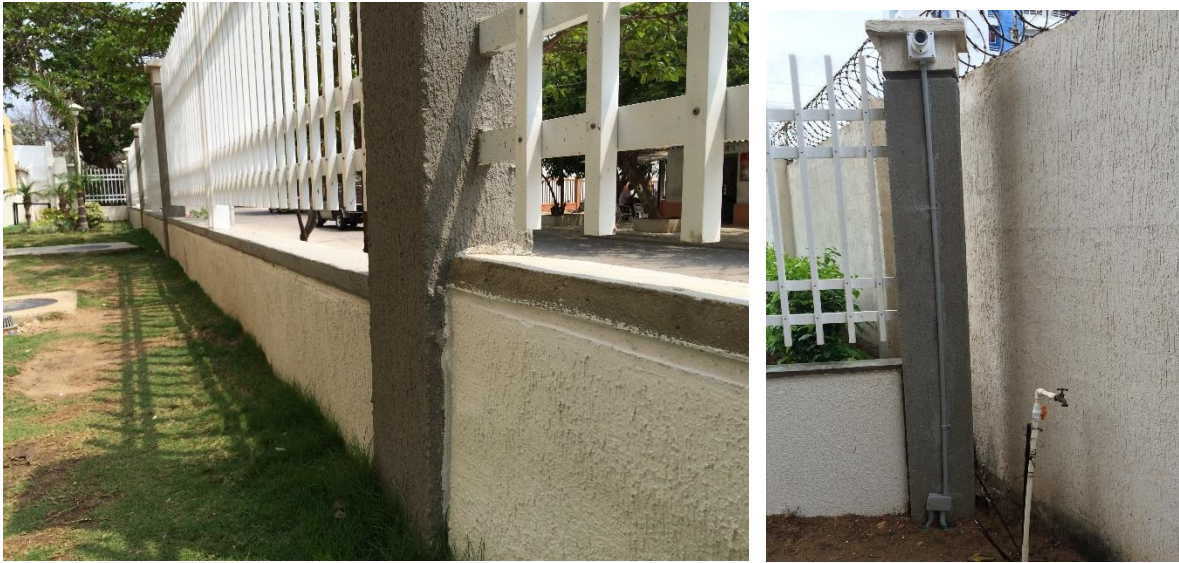
En varias partes del cerramiento, las rejas fueron instaladas muy arriba, lo que deja un gran espacio entre ella y el muro. También podemos ver en la esquina, formada por la fachada frontal y la lateral izquierda, un gran espacio entre los cerramientos. Esta situación reduce la funcionalidad principal del cerramiento exterior del conjunto, la cual es brindar seguridad ante personal ajeno a los usuarios finales del proyecto.

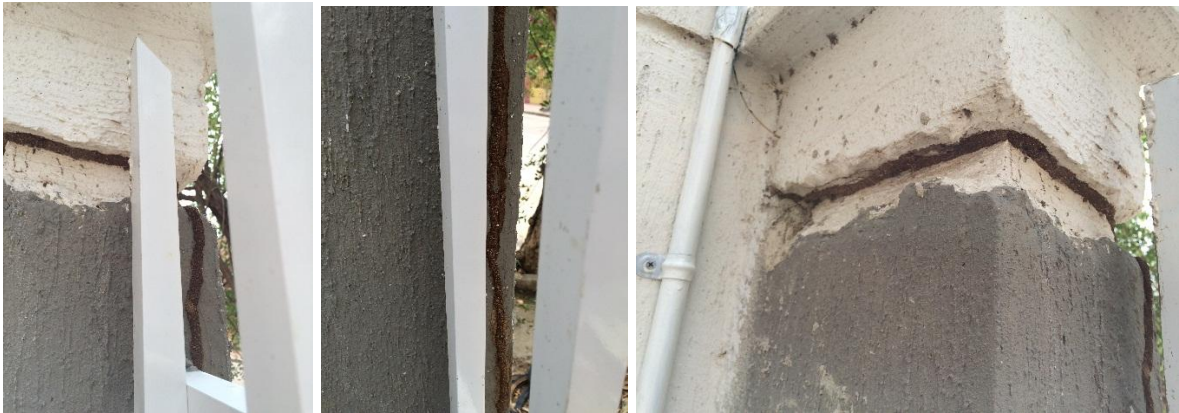
Sobre la columneta del cerramiento, ubicada en la esquina del jardín infantil, podemos encontrar presencia de comején. La misma columneta presenta un acabado muy pobre.

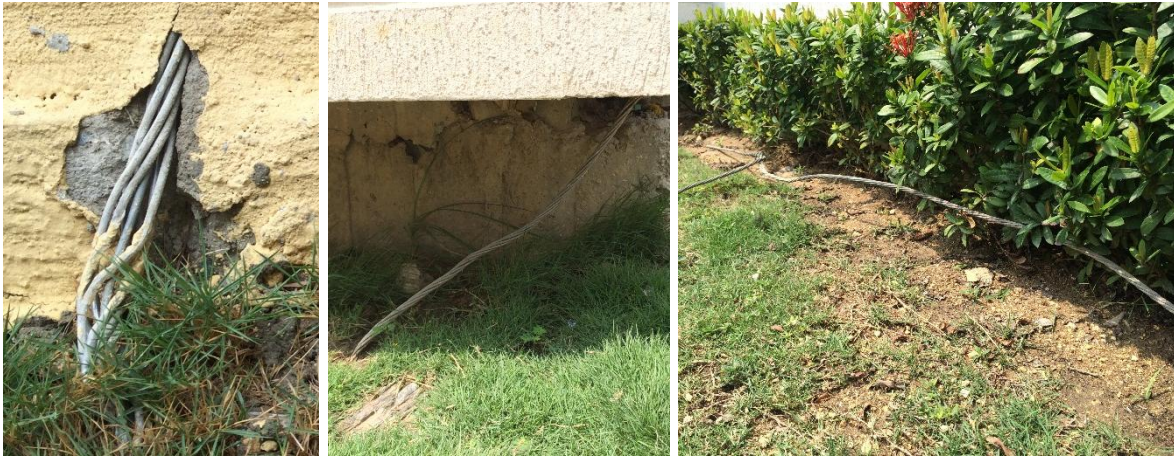
En la zona verde de la parte posterior del conjunto residencial, encontramos varias guayas descubiertas, las cuales se convierten en un riesgo de seguridad inherente sobre todo por la facilidad de acceso a ellas que tienen los niños. Estas guayas parecen hacer parte del sistema de pararrayos instalados en las torres. Se requiere una mayor protección de las mismas para evitar posibles accidentes.

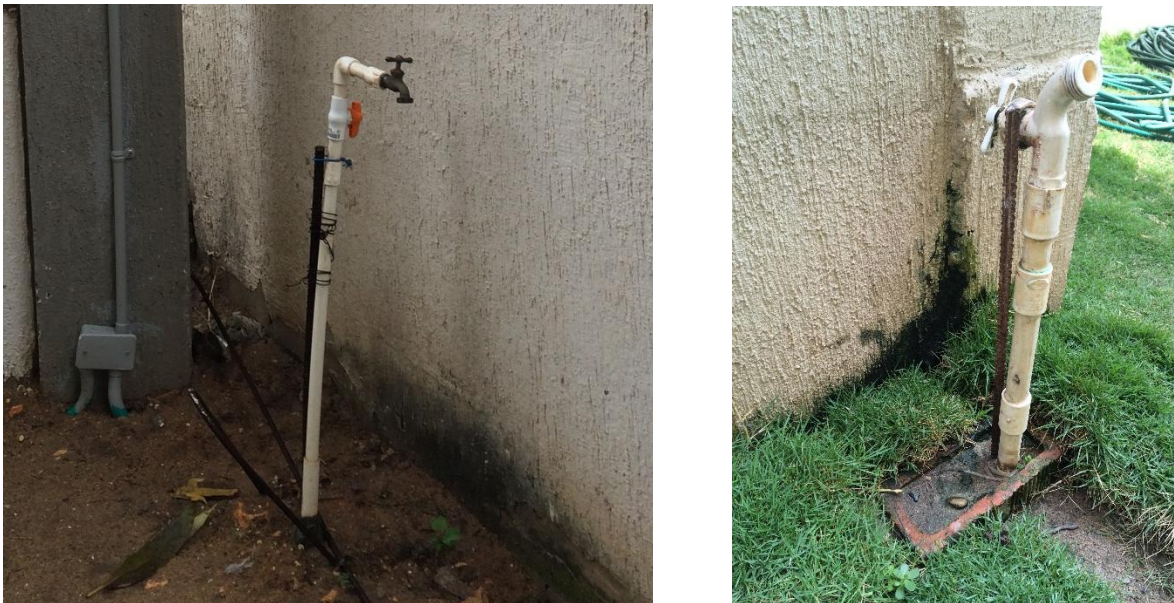
Encontramos grifos sostenidos por barras de acero, recomendamos mejorar la instalación de los mismos.

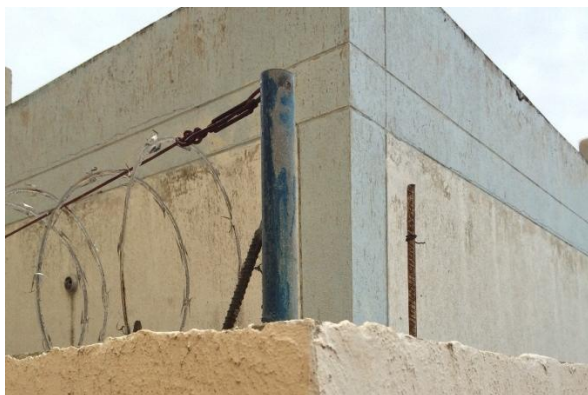
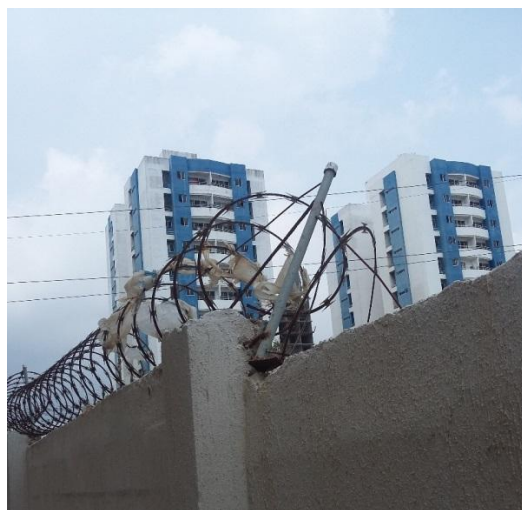
Se detectaron zonas del muro de cierre sobre el cual no existe concertina de protección o su instalación es deficiente. Como se observa en las fotografías, el muro colindante con el parque de niños no posee concertina y se observan barras de acero oxidadas que sobresalen en la parte superior del mismo. De igual manera los soportes de la concertina sobre el muro lateral están desprendidos y hace falta una parte por instalar.

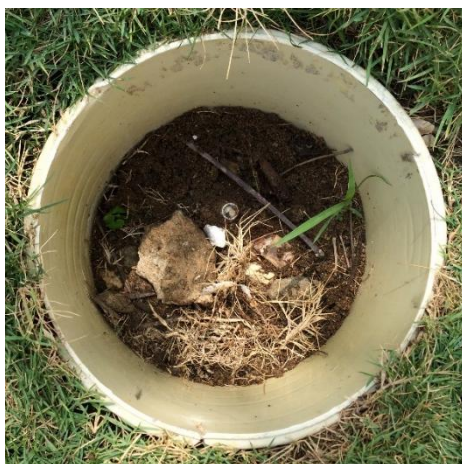
En la zona verde de la parte posterior del conjunto, existe una llave de cierre rápido llena de arena, que impide la posibilidad de manipularla. Se debe mejorar la protección e instalación del elemento.
