**ASUNTO: INFORME SUSCINTO INSPECCION ASCENSORES Y OTROS.**

**INFORME DE VISTAS DE OBRA CONJUNTO RESIDENCIA OASIS**  
**REVISION EQUIPOS ELECTRICOS – ASCENSORES E ILUMINACION**  
**EXTERIOR**

**Mayo de 2016**

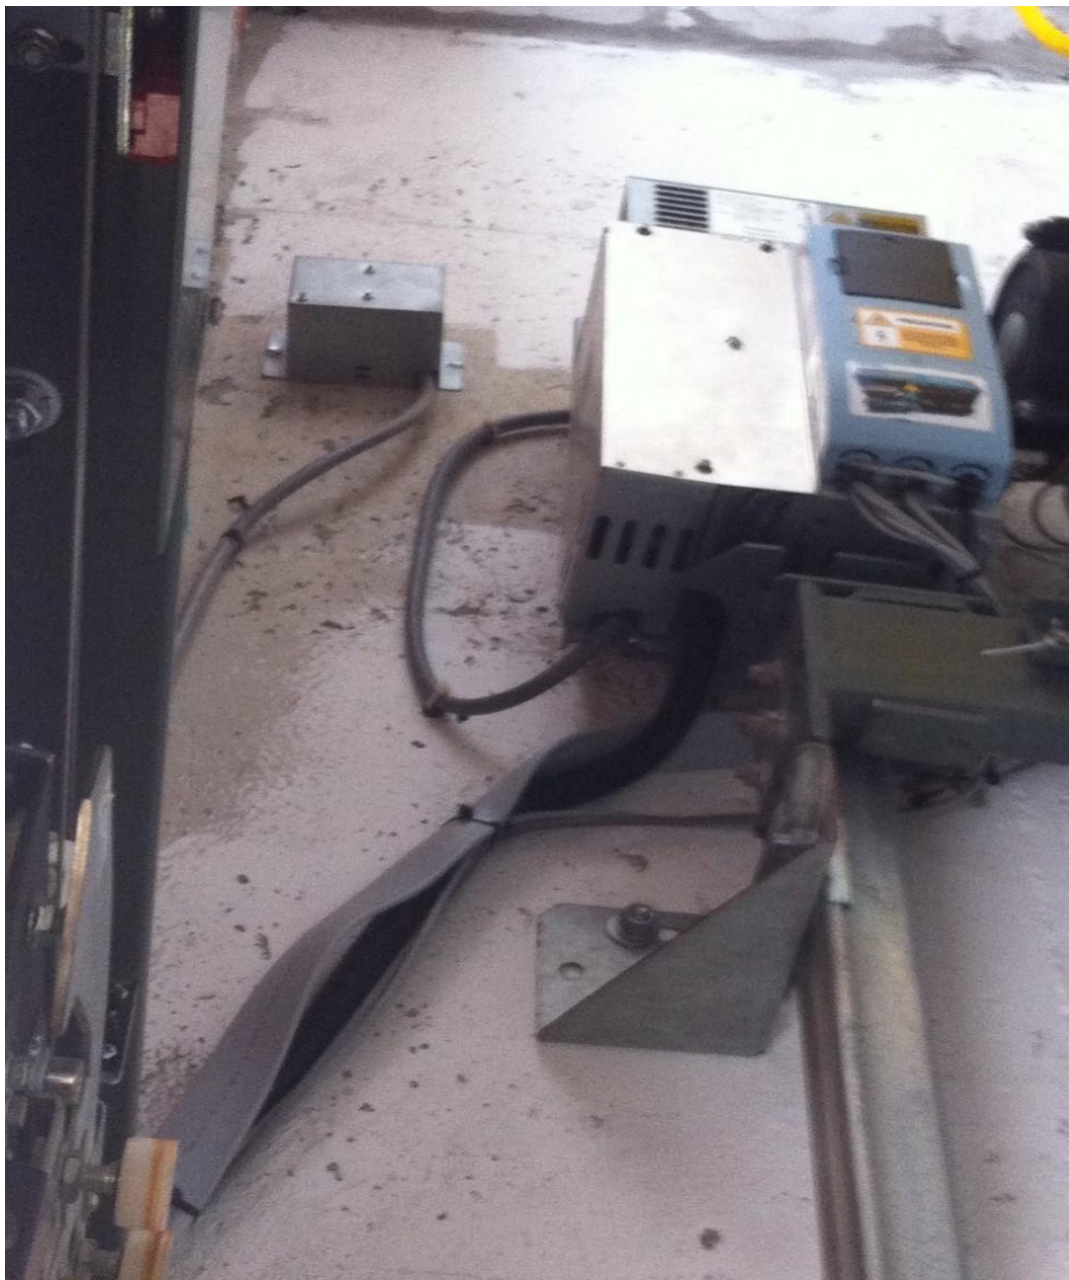
**I. TORRE 1**

**NO SE EVIDENCIA EL TOTALIZADOR**

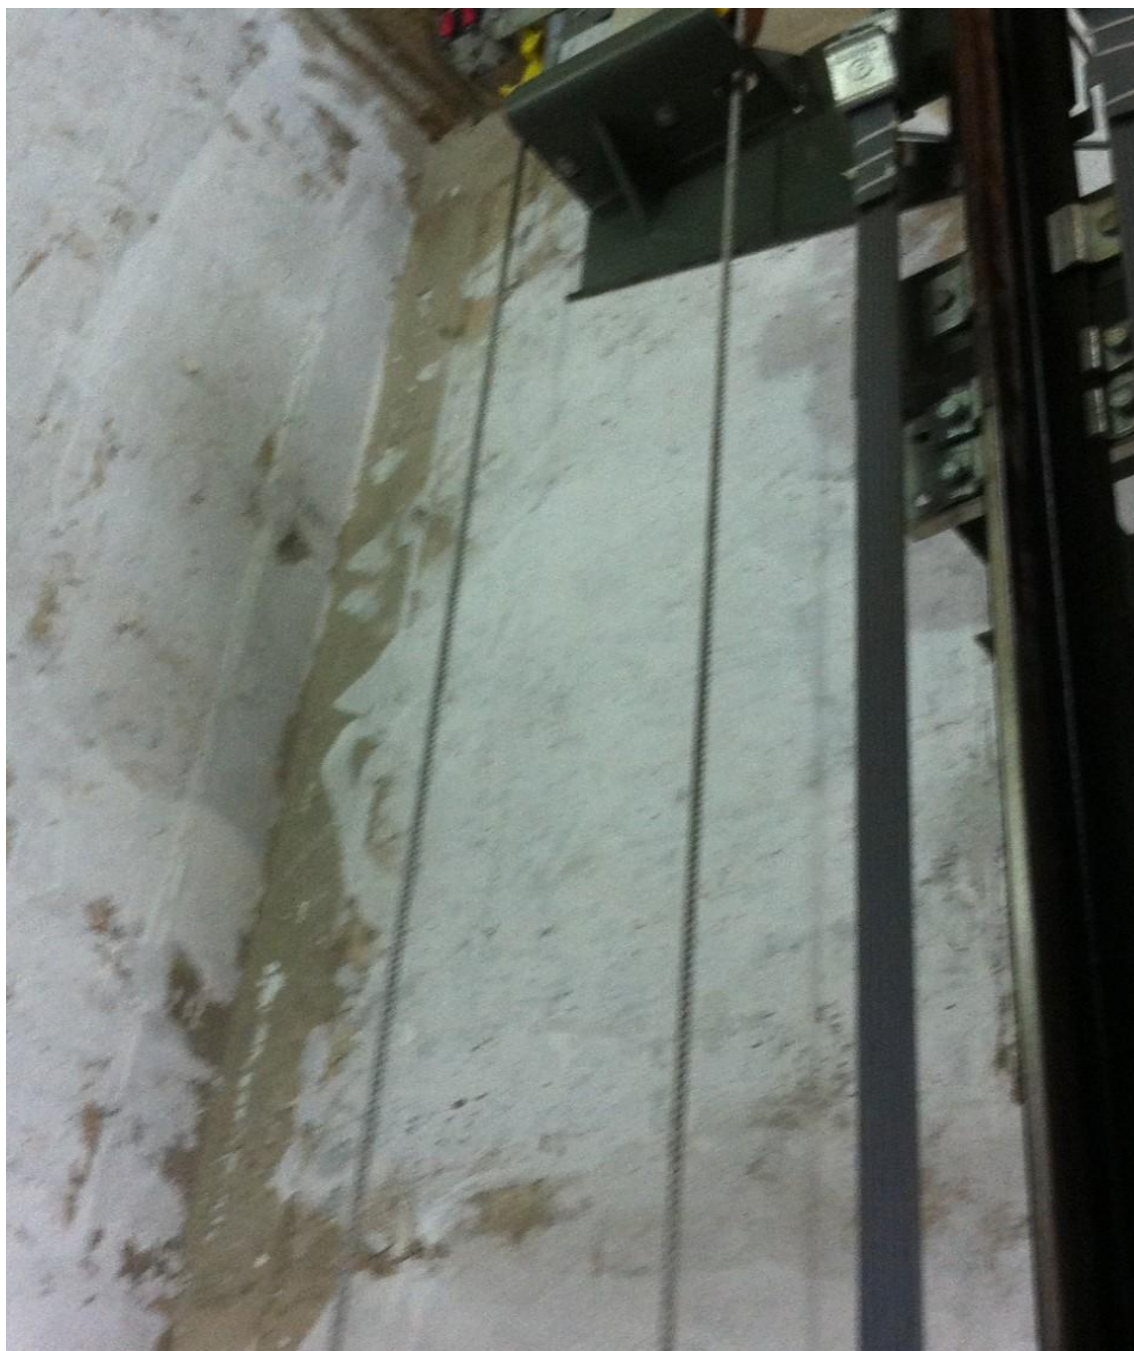
## **II. TORRE 2**

**SIN ALUMBRADO NI TOMAS EN EL TUNEL**

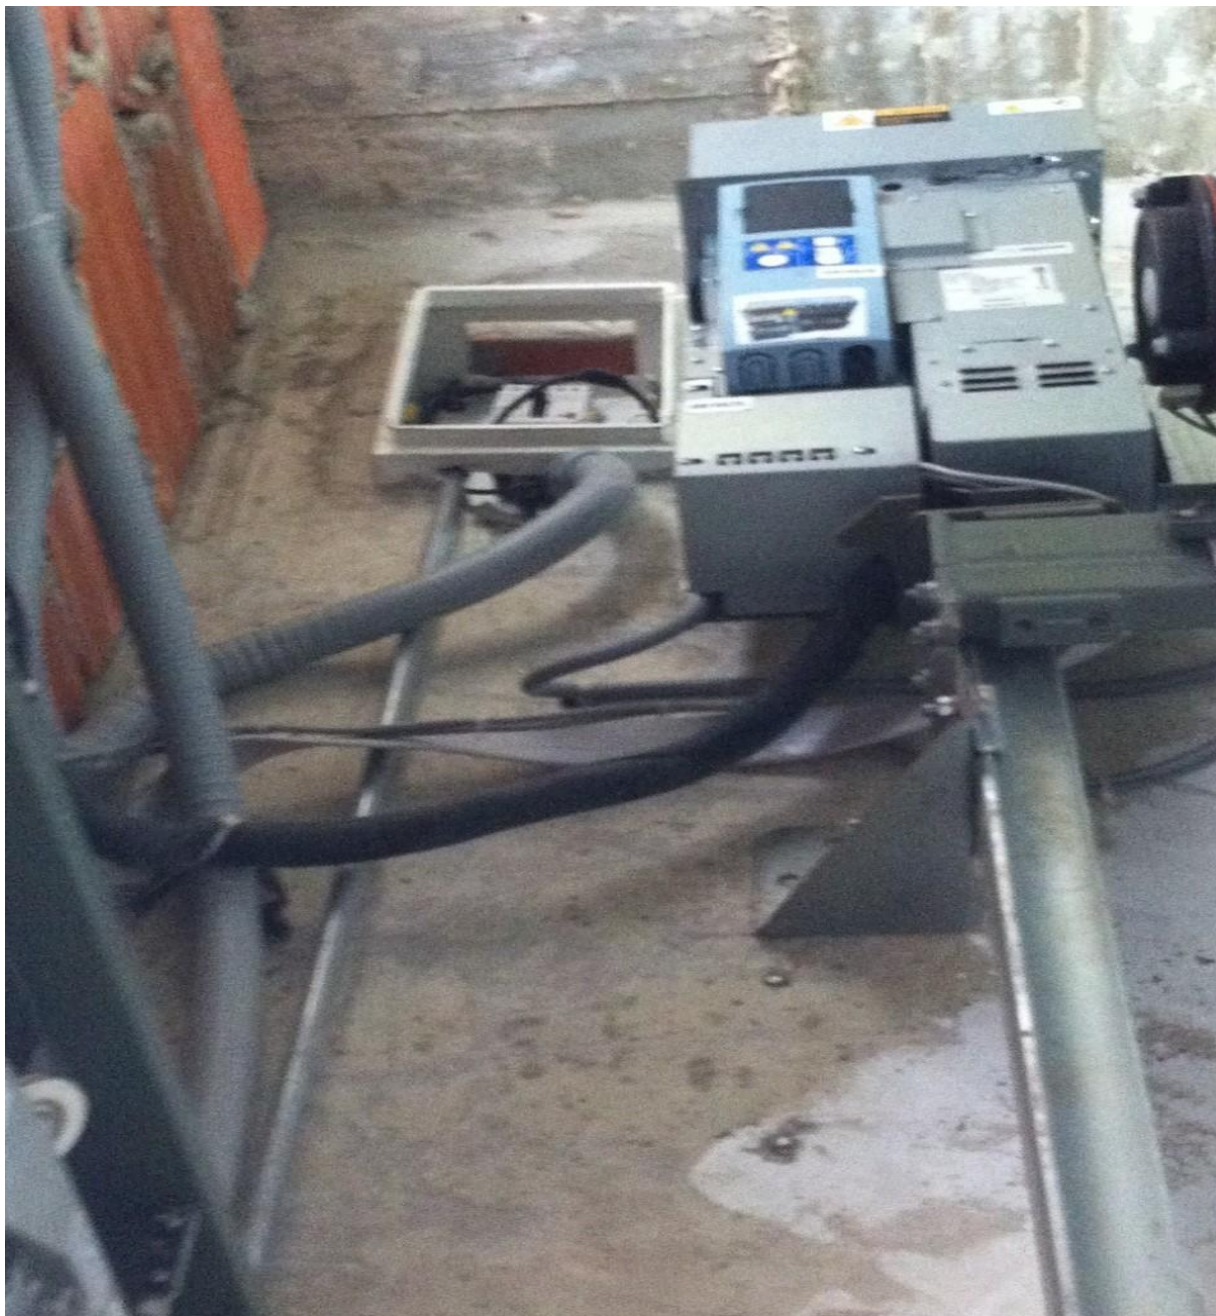
**SIN TAPA DE GABINETE DEL TOTALIZADOR**

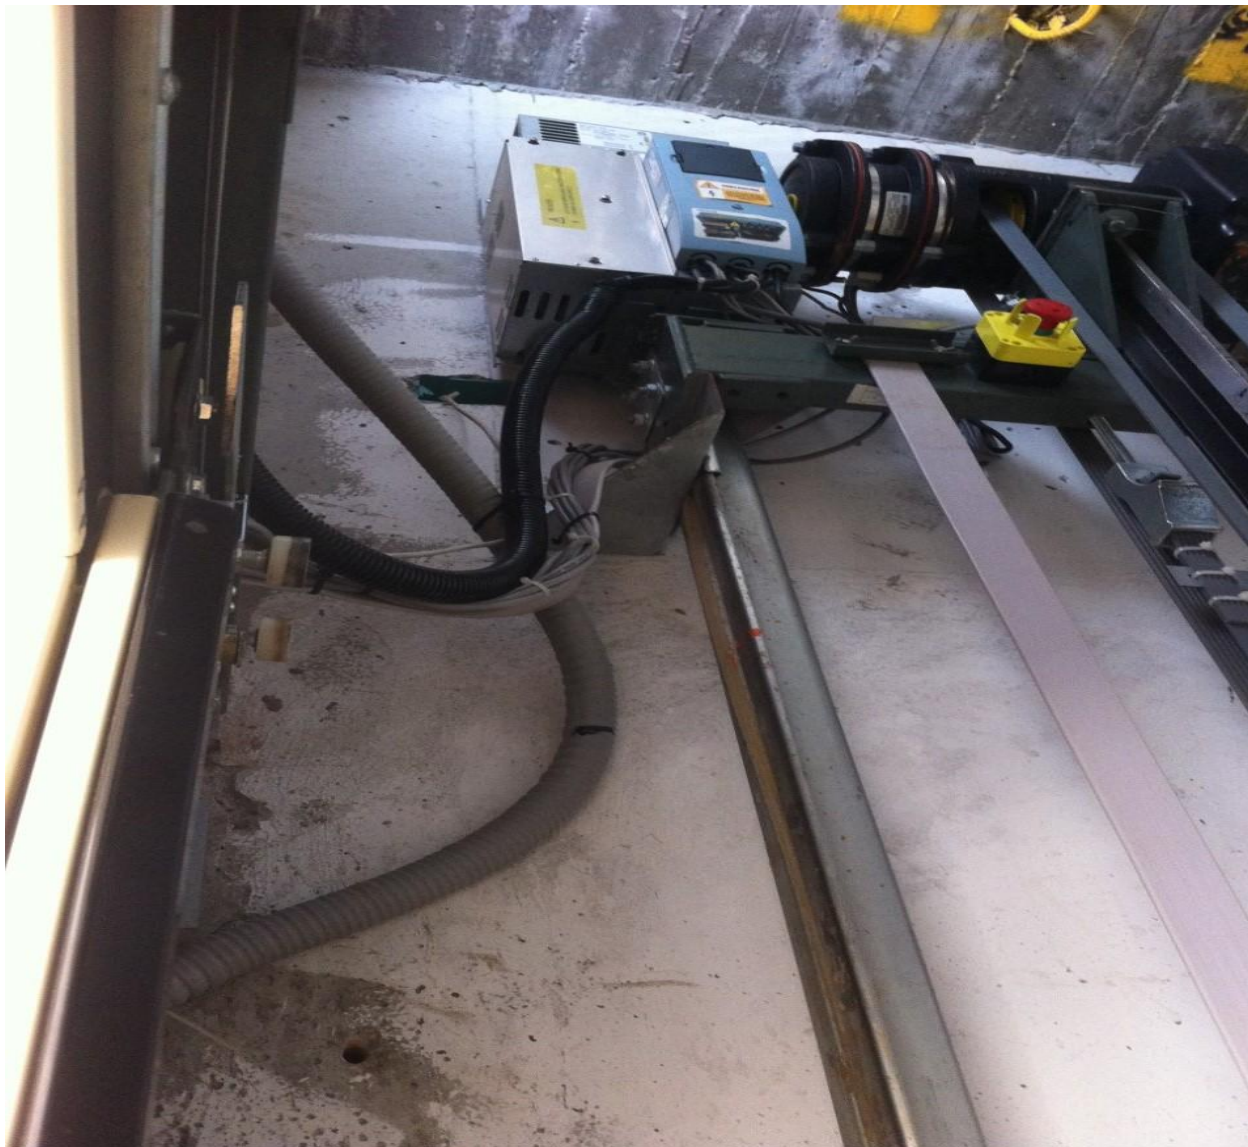
**III. TORRE 3**

**NO SE EVIDENCIA EL TOTALIZADOR**

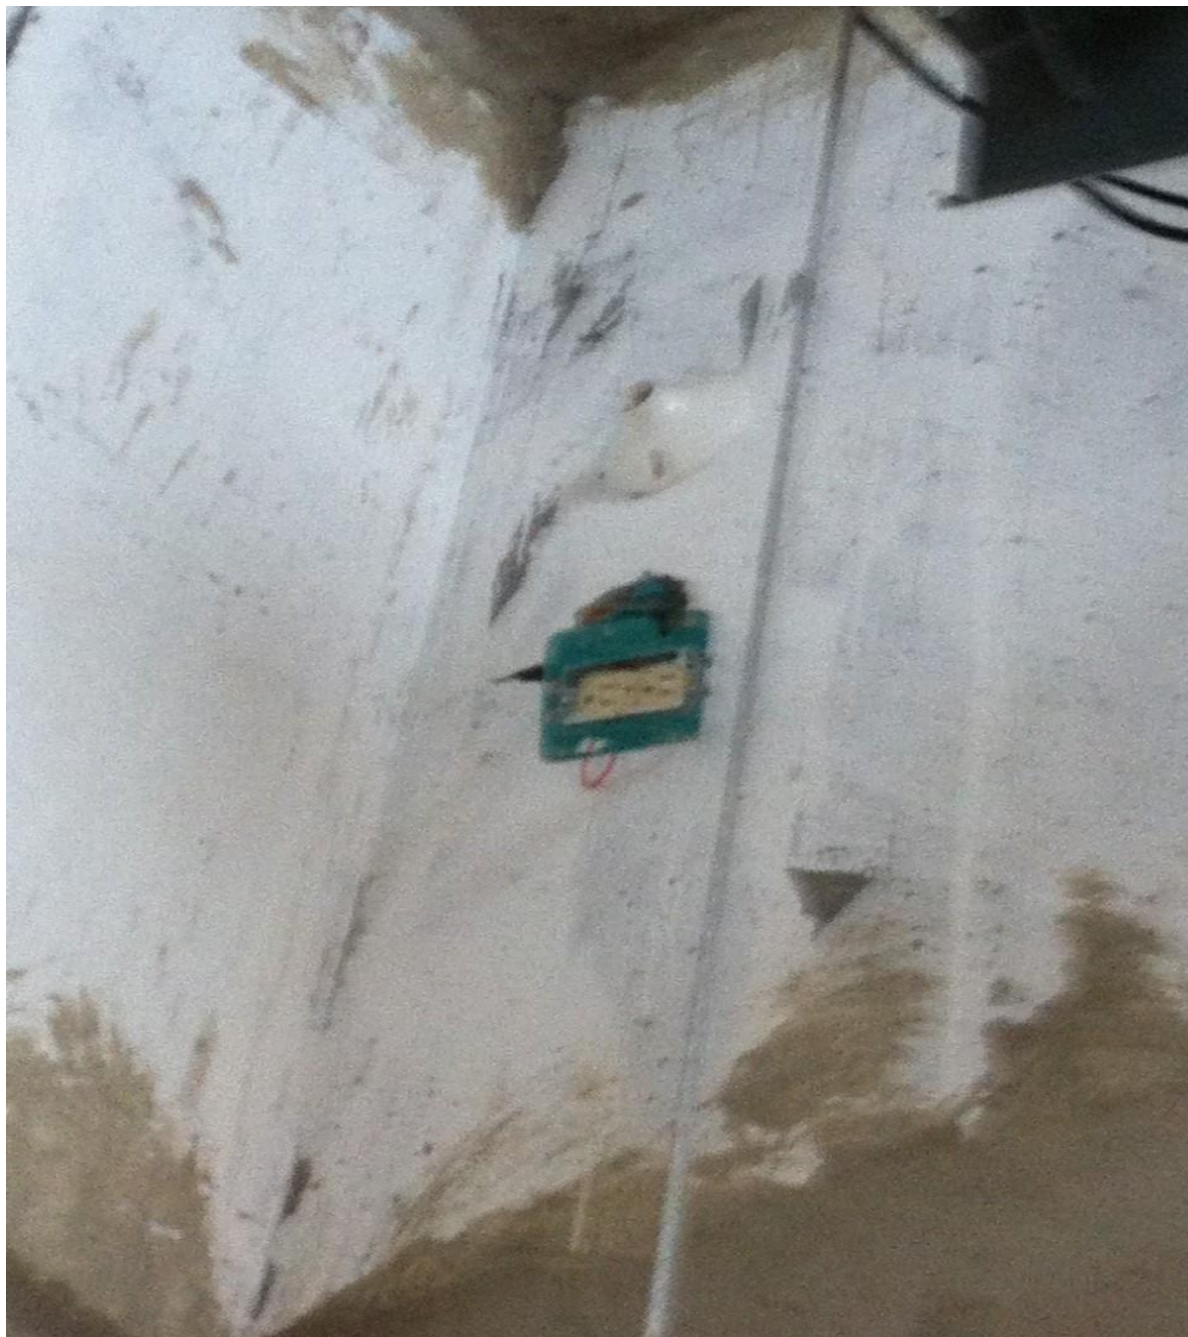
**IV. TORRE 4**

**SIN ALUMBRADO NI TOMAS EN EL TUNEL**

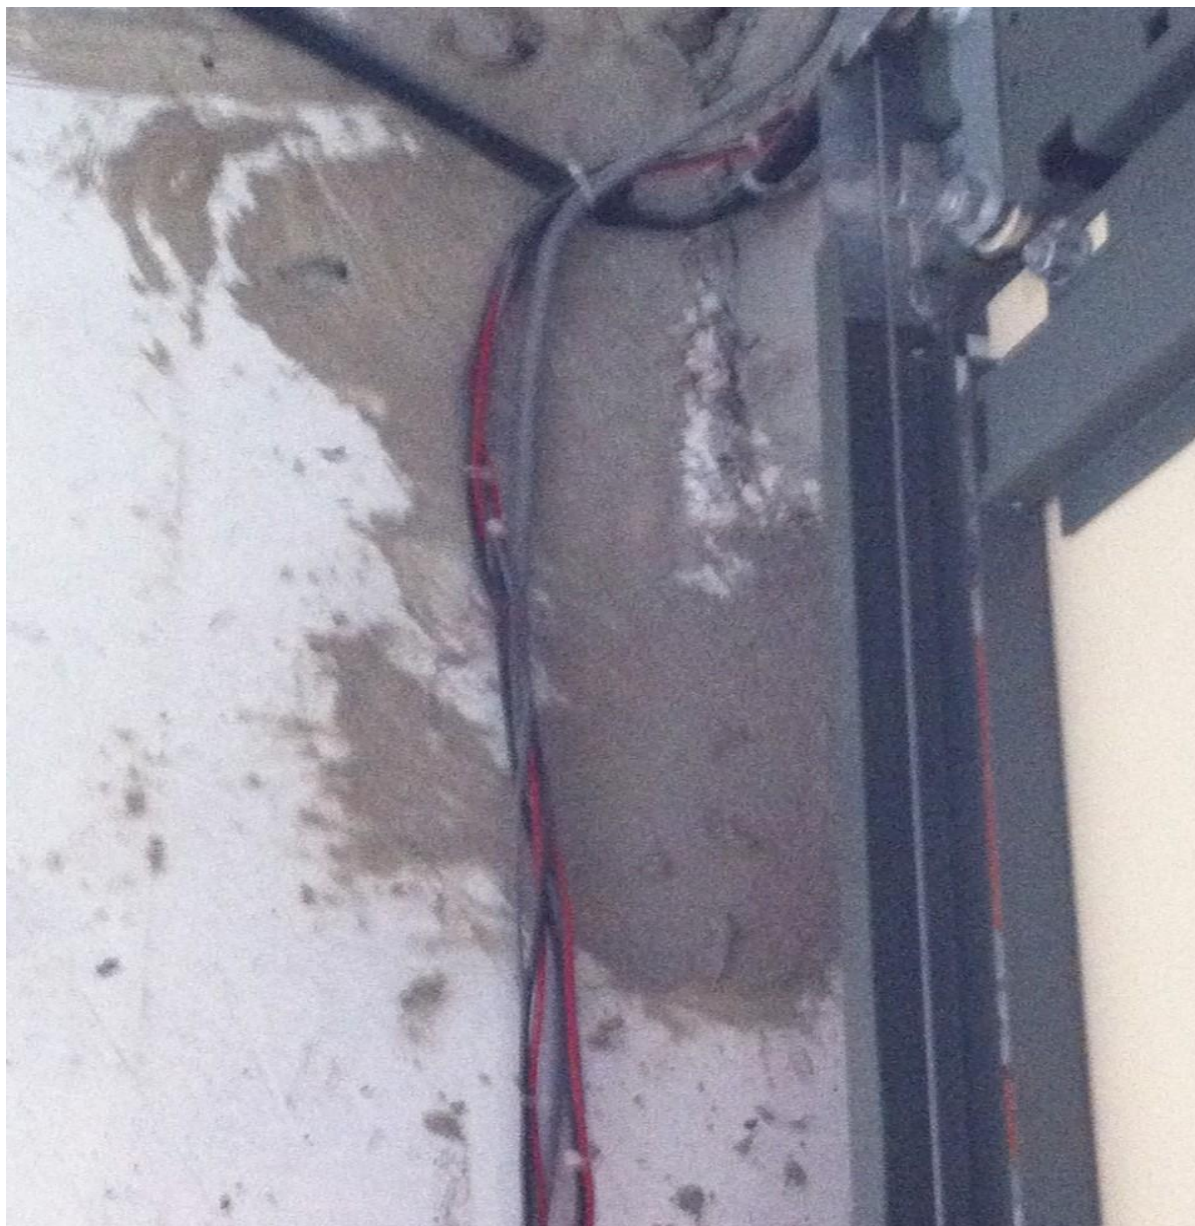
## CONDUCTORES SIN CANALIZACION

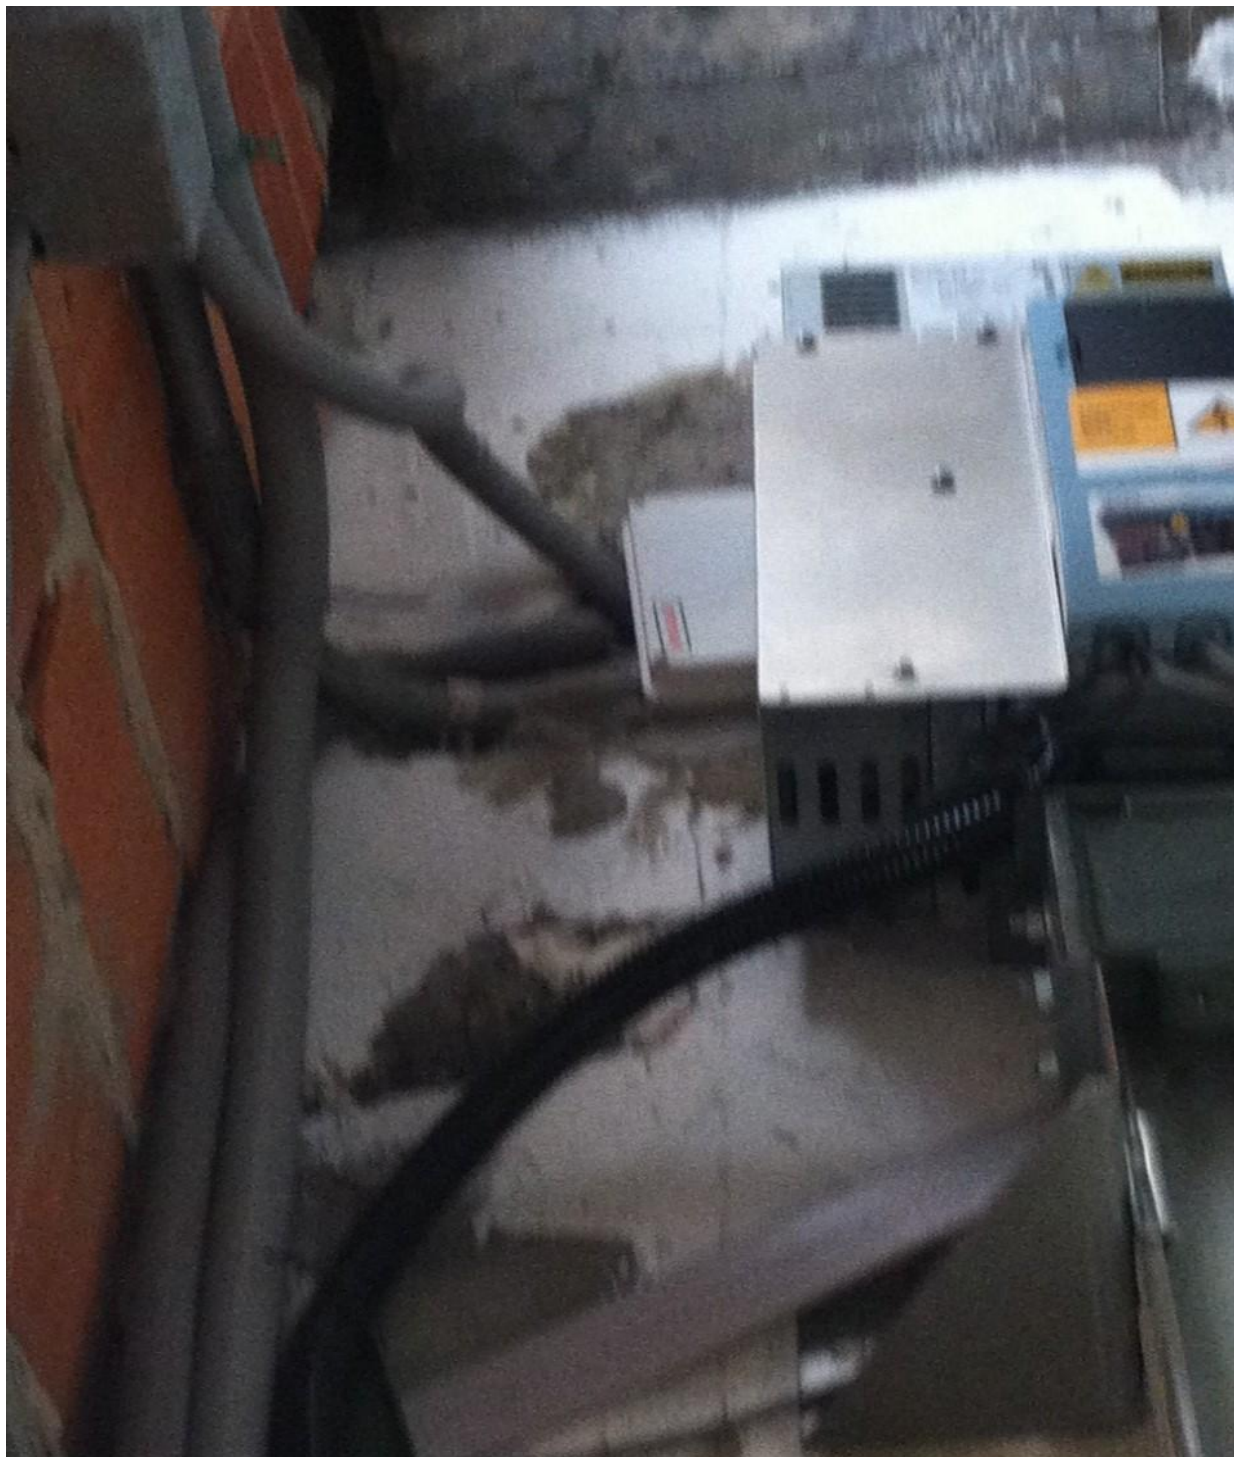
**NO SE EVIDENCIA EL TOTALIZADOR**

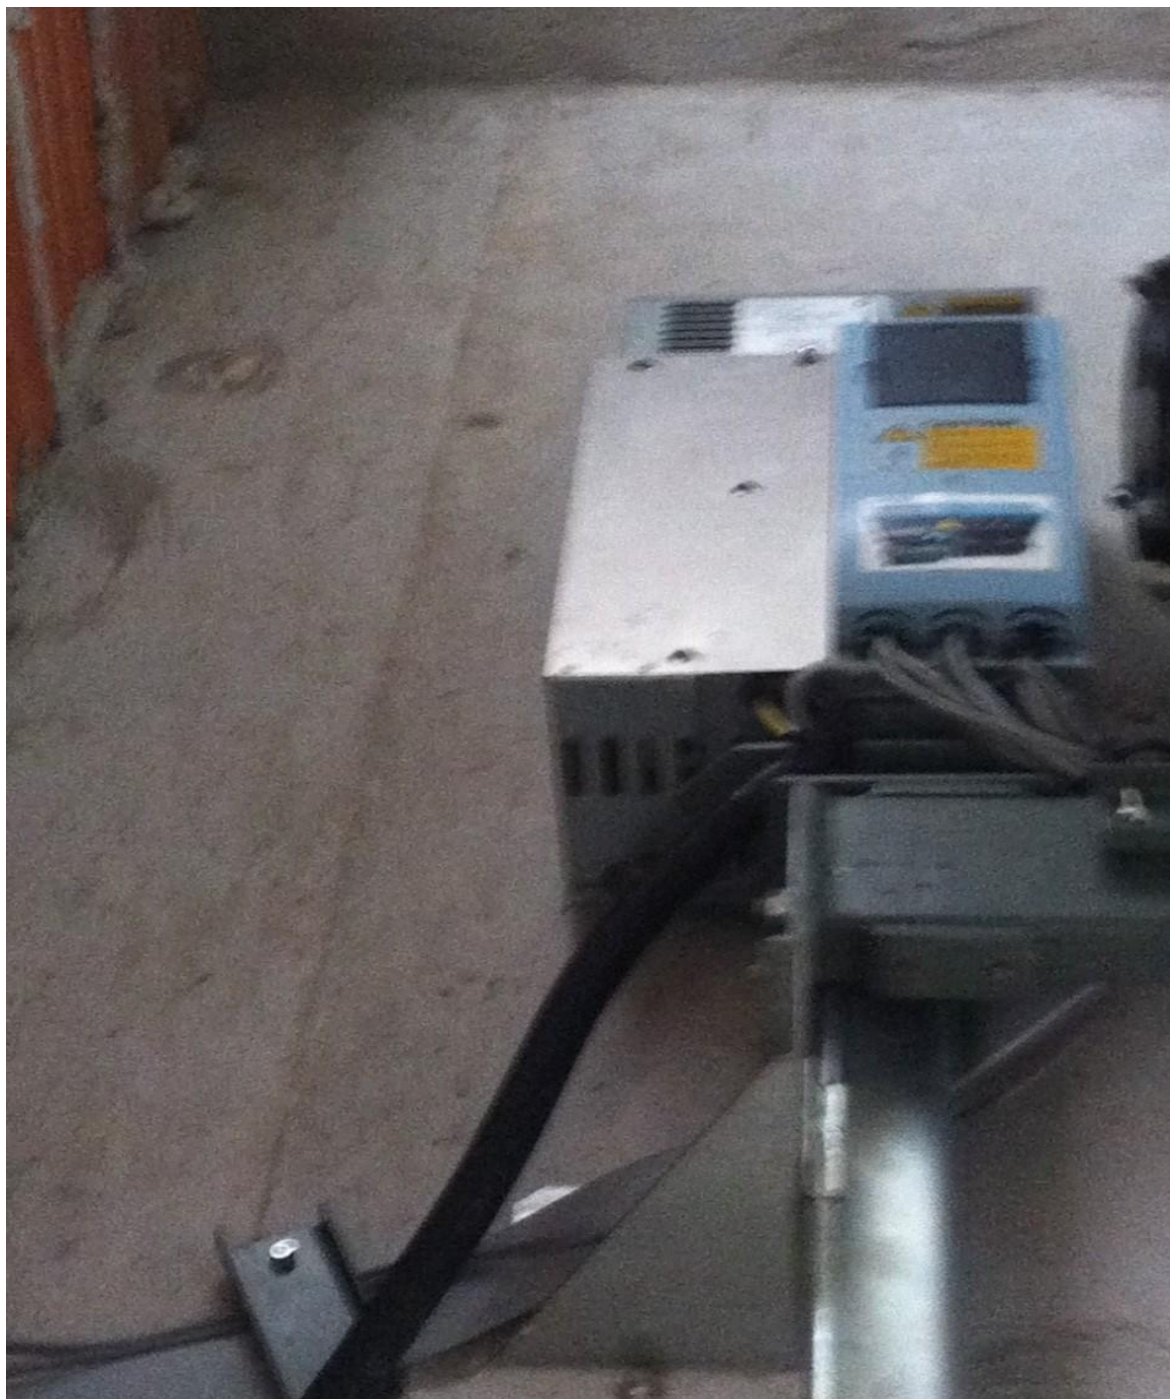
**V. TORRE 5**

**NO SE EVIDENCIA EL TOTALIZADOR**

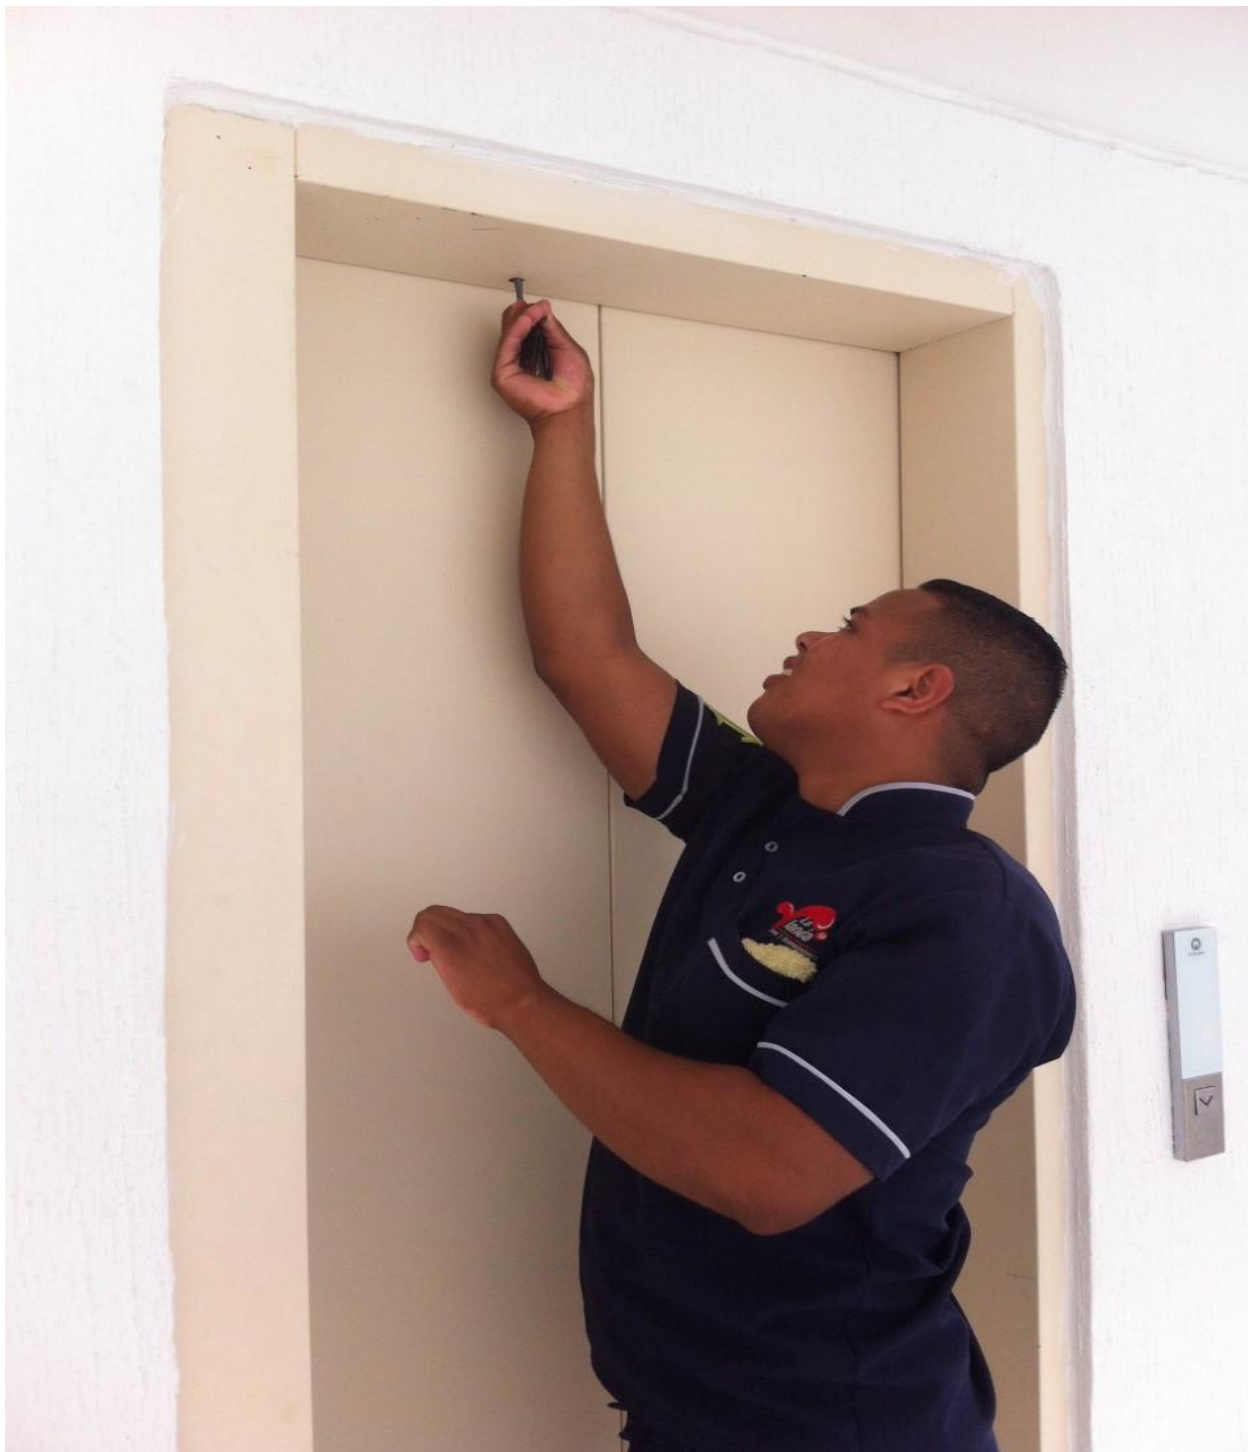
## PROBLEMAS PARA ABRIR PUERTAS

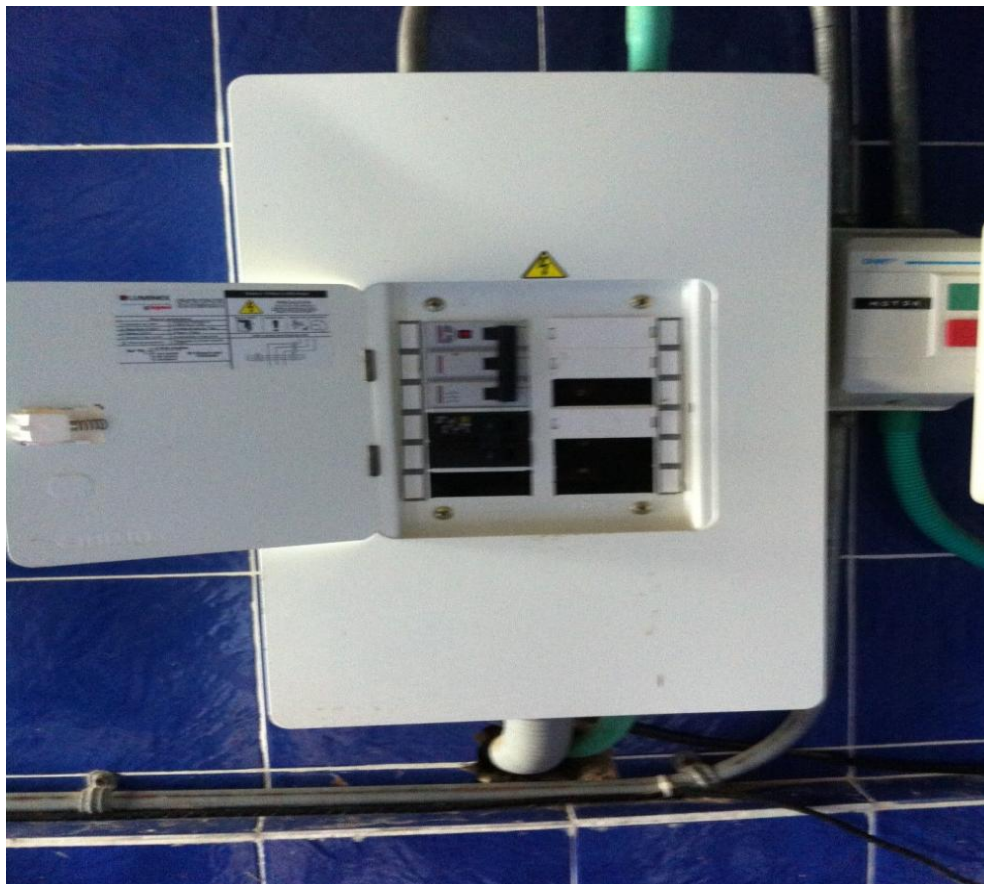
### TABLERO DE PISCINA SIN IDENTIFICAR CIRCUITOS
