**ASUNTO: INFORME SUSCINTO INSPECCION ASCENSORES**

**INFORME DE VISTAS DE OBRA CONJUNTO RESIDENCIA OASIS**  
**REVISION EQUIPOS ELECTRICOS – ASCENSORES E ILUMINACION**  
**EXTERIOR**

**Mayo de 2016**

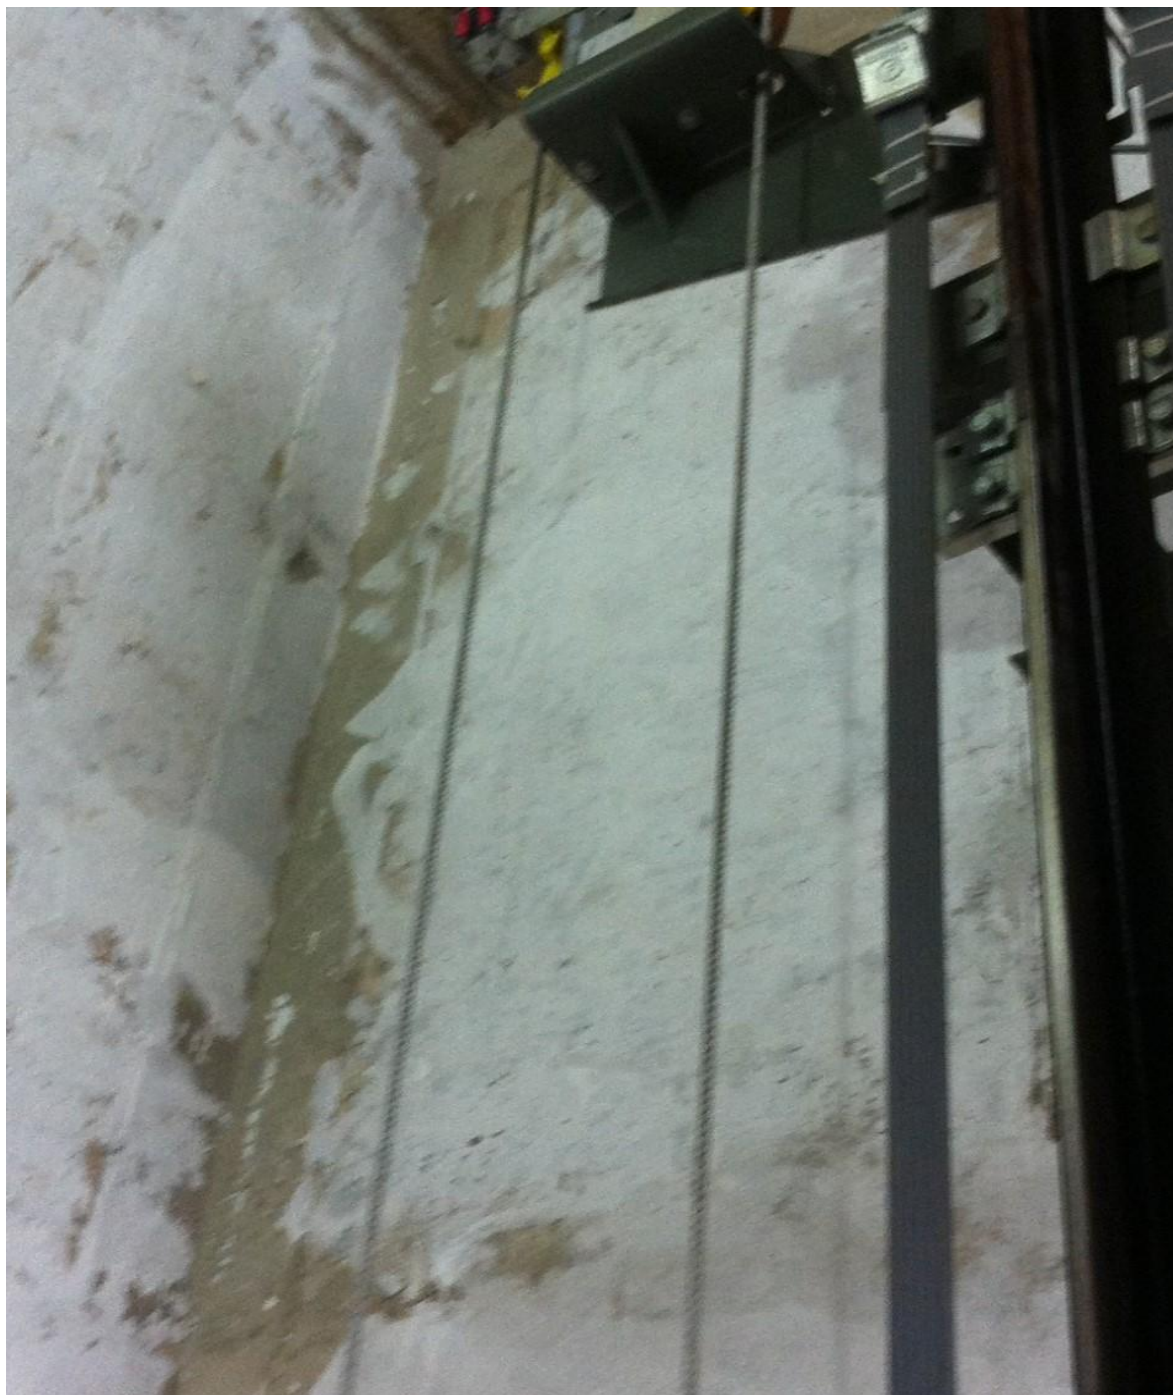
I. TORRE 2

SIN ALUMBRADO NI TOMAS EN EL TUNEL

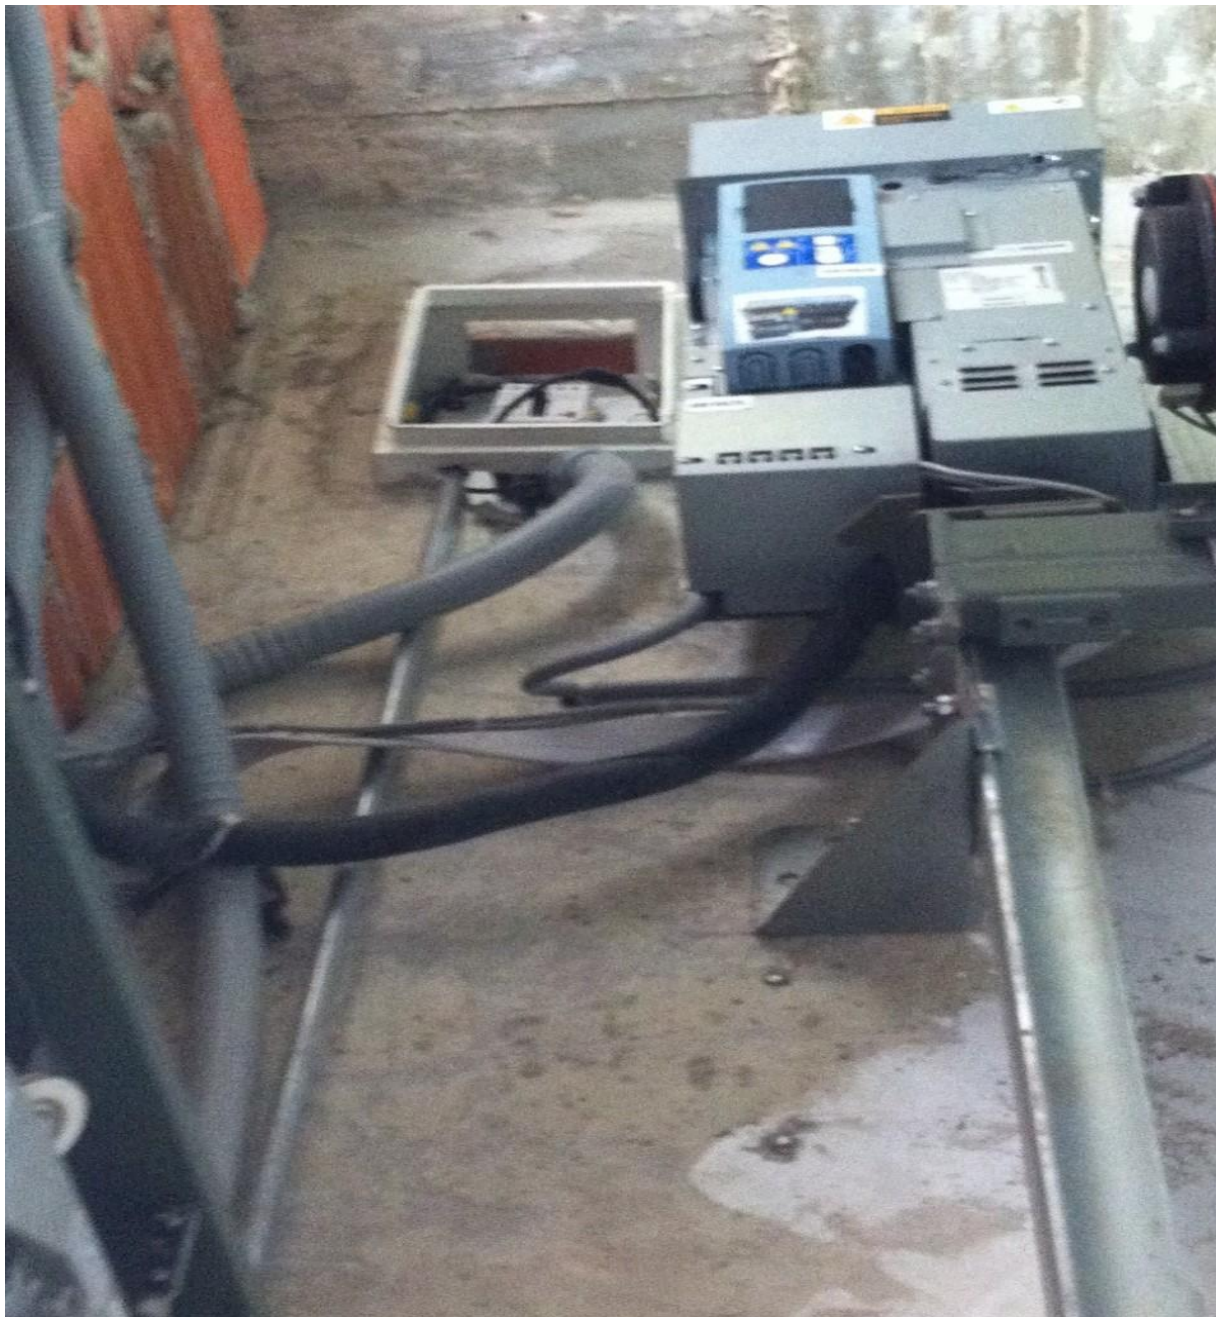
II. SIN TAPA DE GABINETE DEL TOTALIZADOR

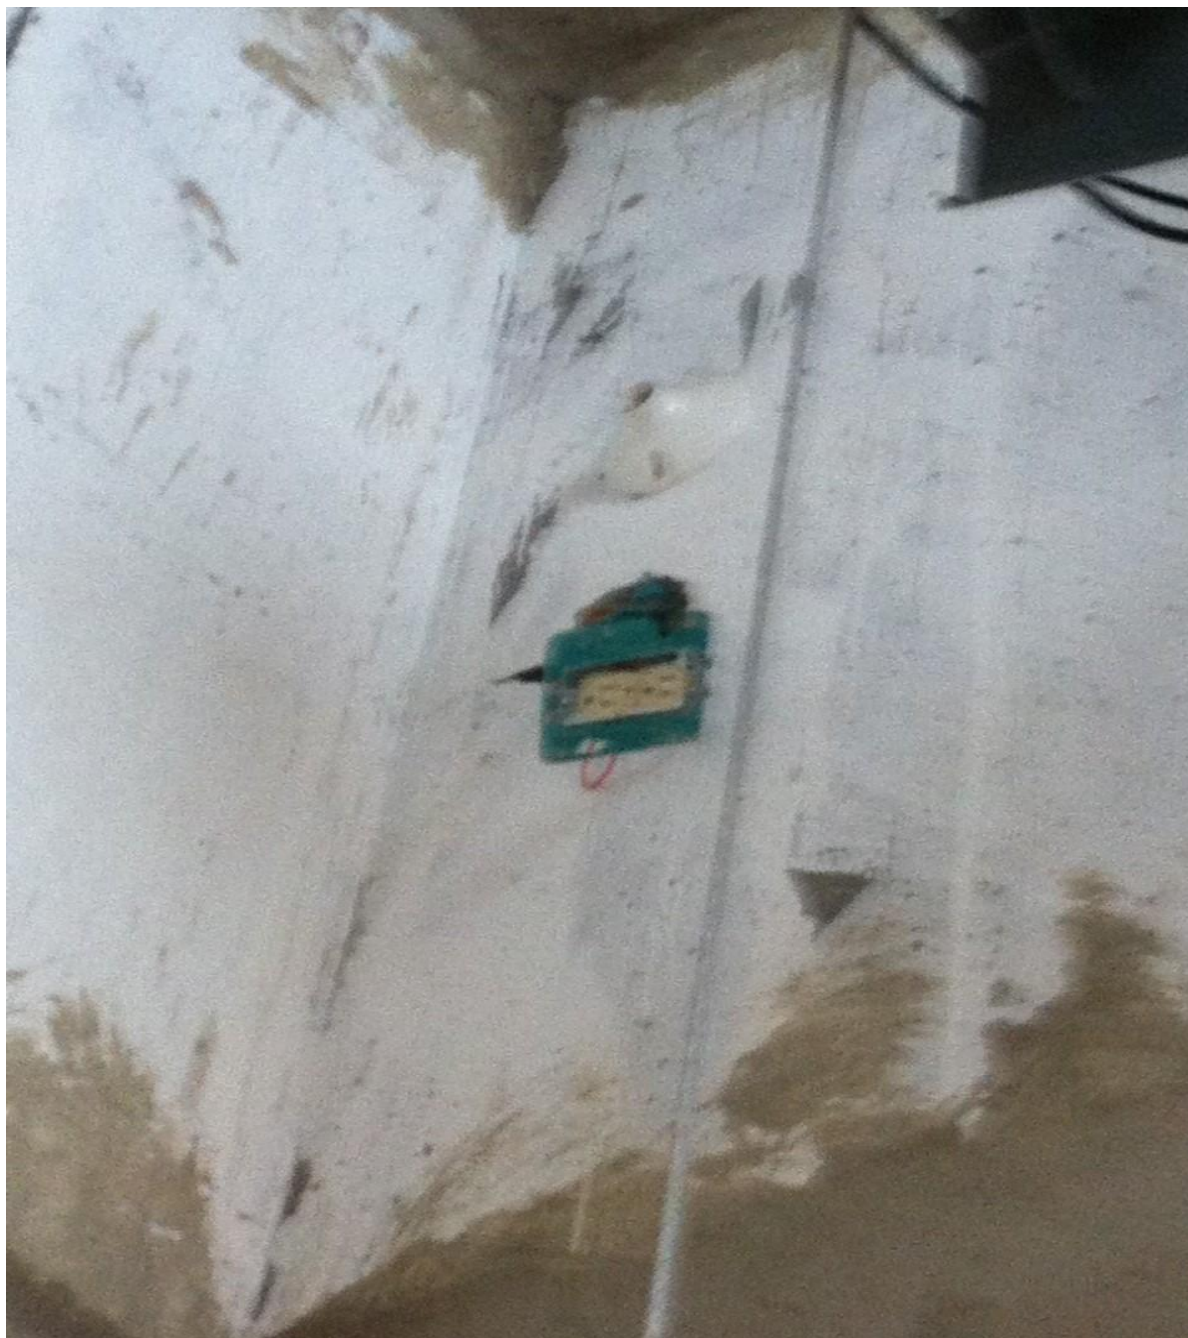
III. TORRE 4 POCAS SALIDAS DE ALUMBRADO Y TOMA SUELTO EN EL TUNEL

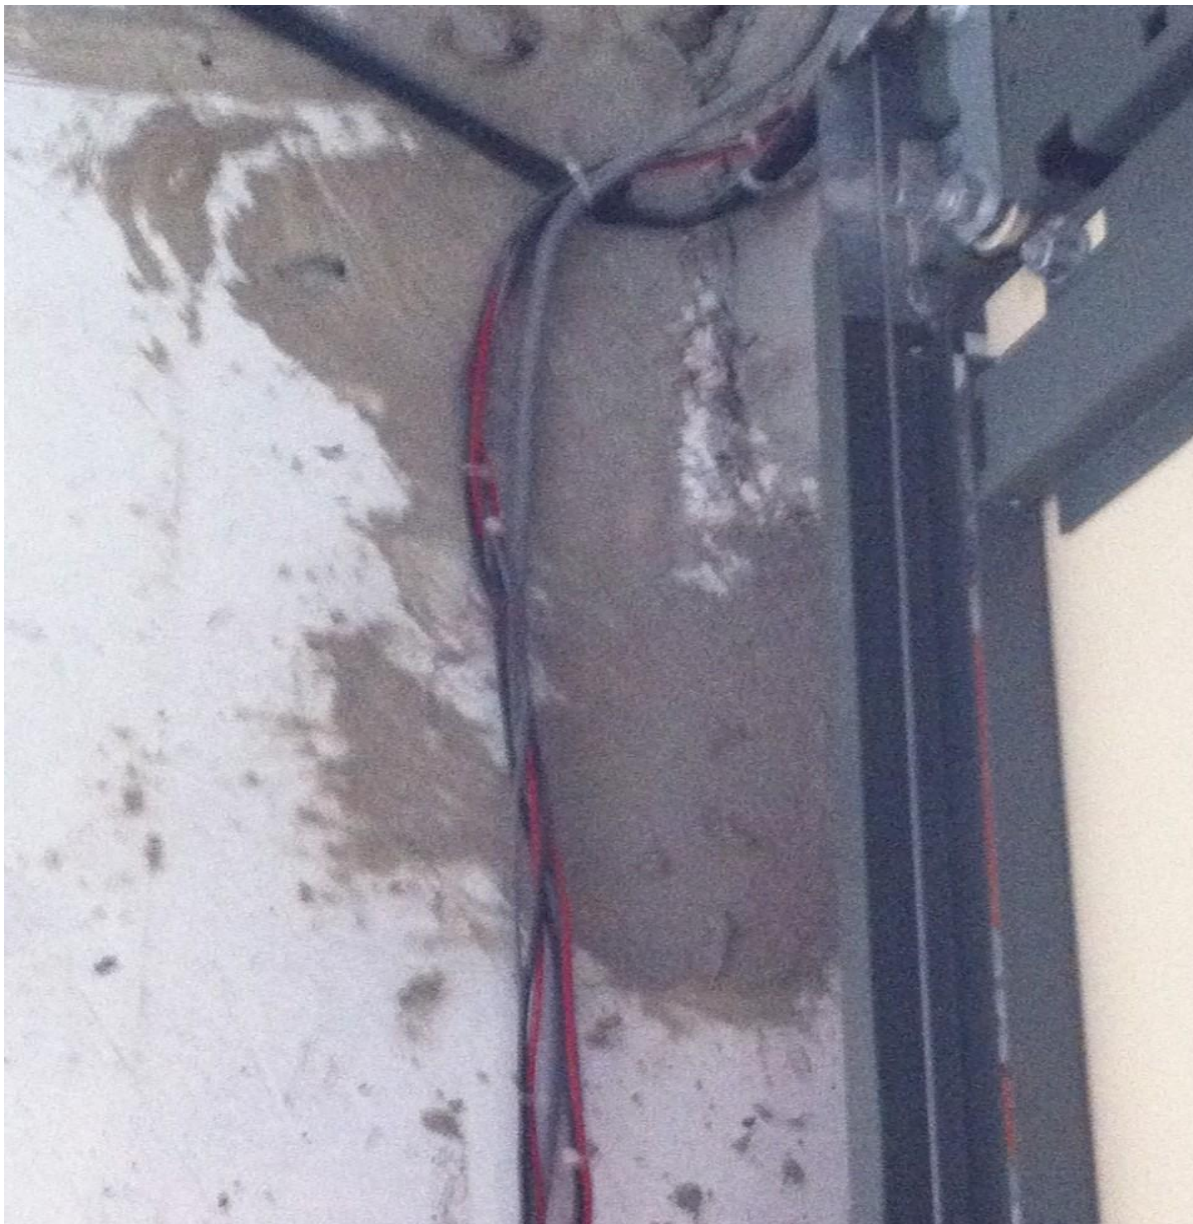
**IV. CONDUCTORES SIN CANALIZACION**

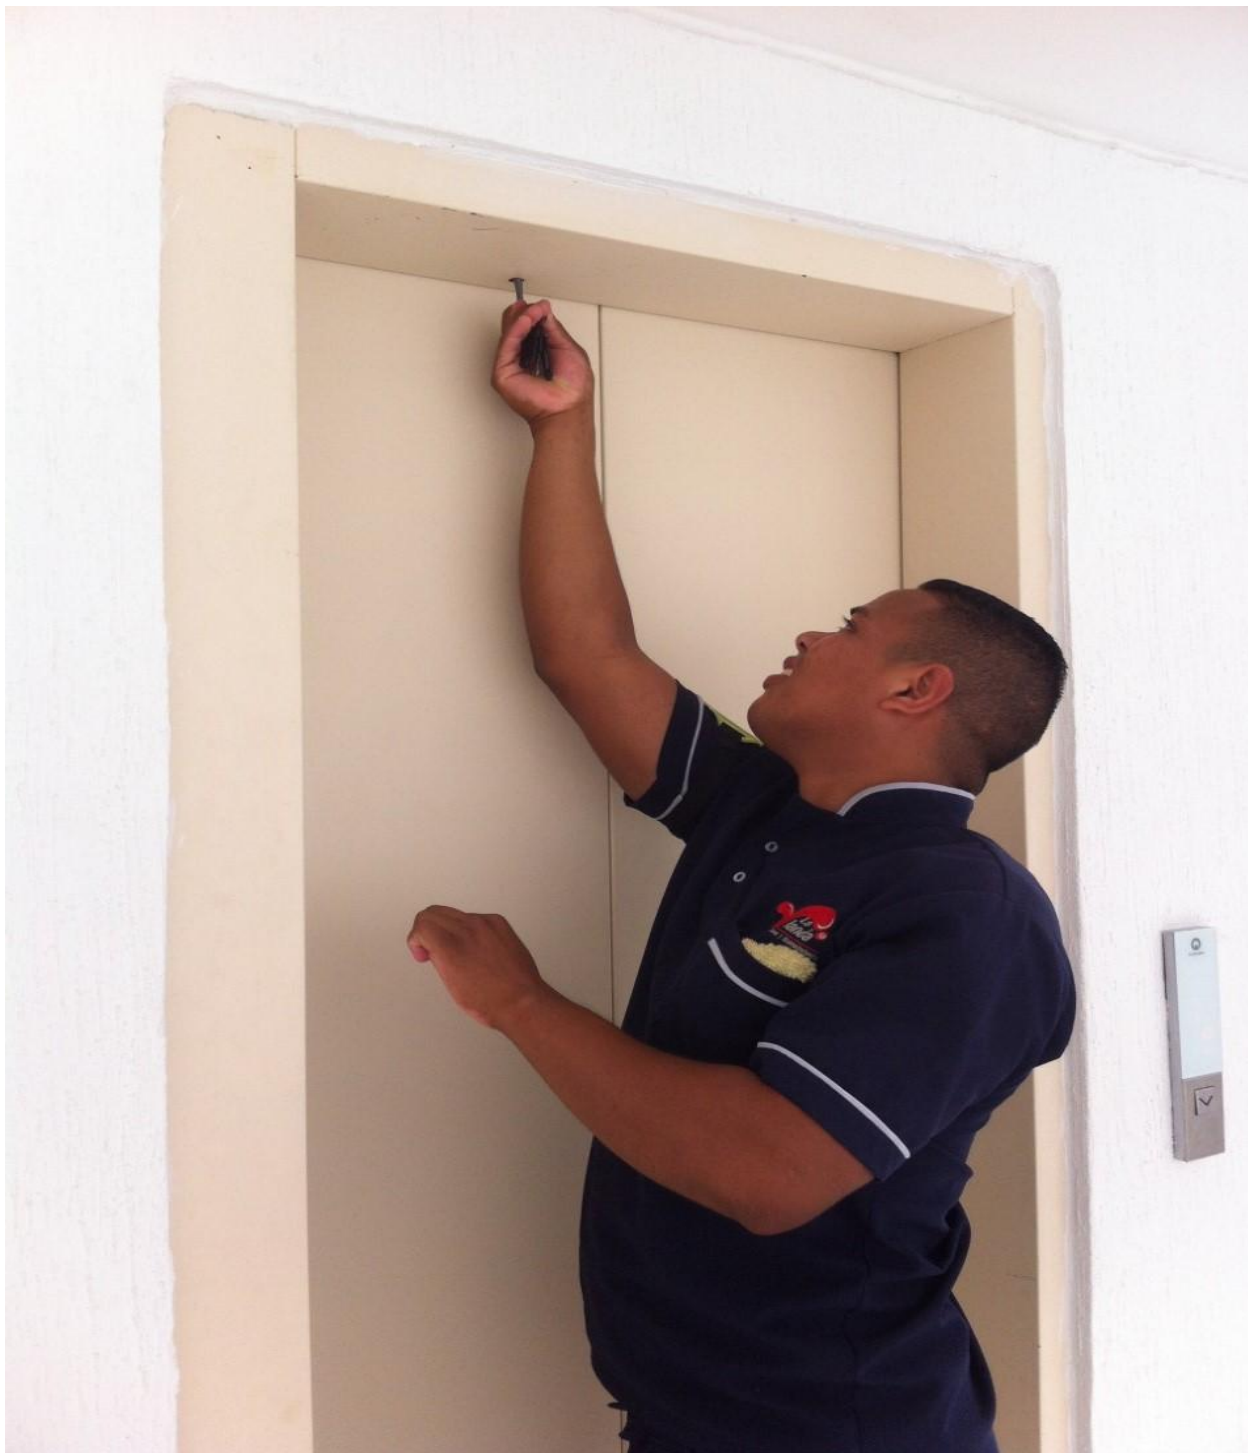
V. PROBLEMAS PARA ABRIR PUERTAS

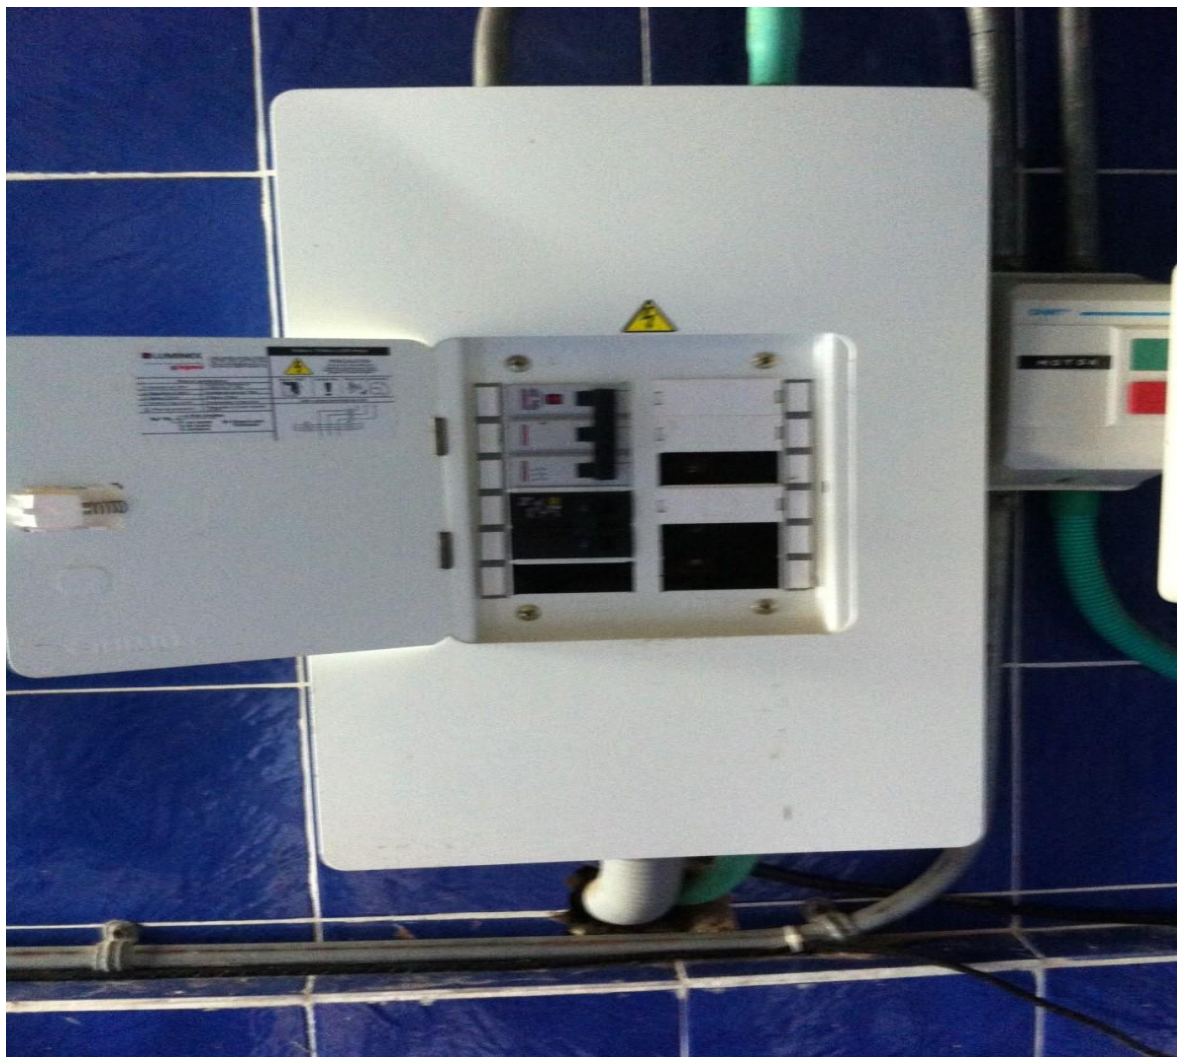
A la fecha de este reporte no se han realizado correcciones eléctricas sencillas como marcación de breakers en el tablero de piscina.

VI. TABLERO DE PISCINA SIN IDENTIFICAR CIRCUITOS
