**CONSULTORES DE INGENIERIA ASOCIADOS S.A.S - CONIAL**  
**Nit: 890110297-1**

**INFORME DE VISTAS DE OBRA CONJUNTO RESIDENCIAL OASIS**  
**REVISION ÁREAS COMUNES**

**Agosto de 2016**

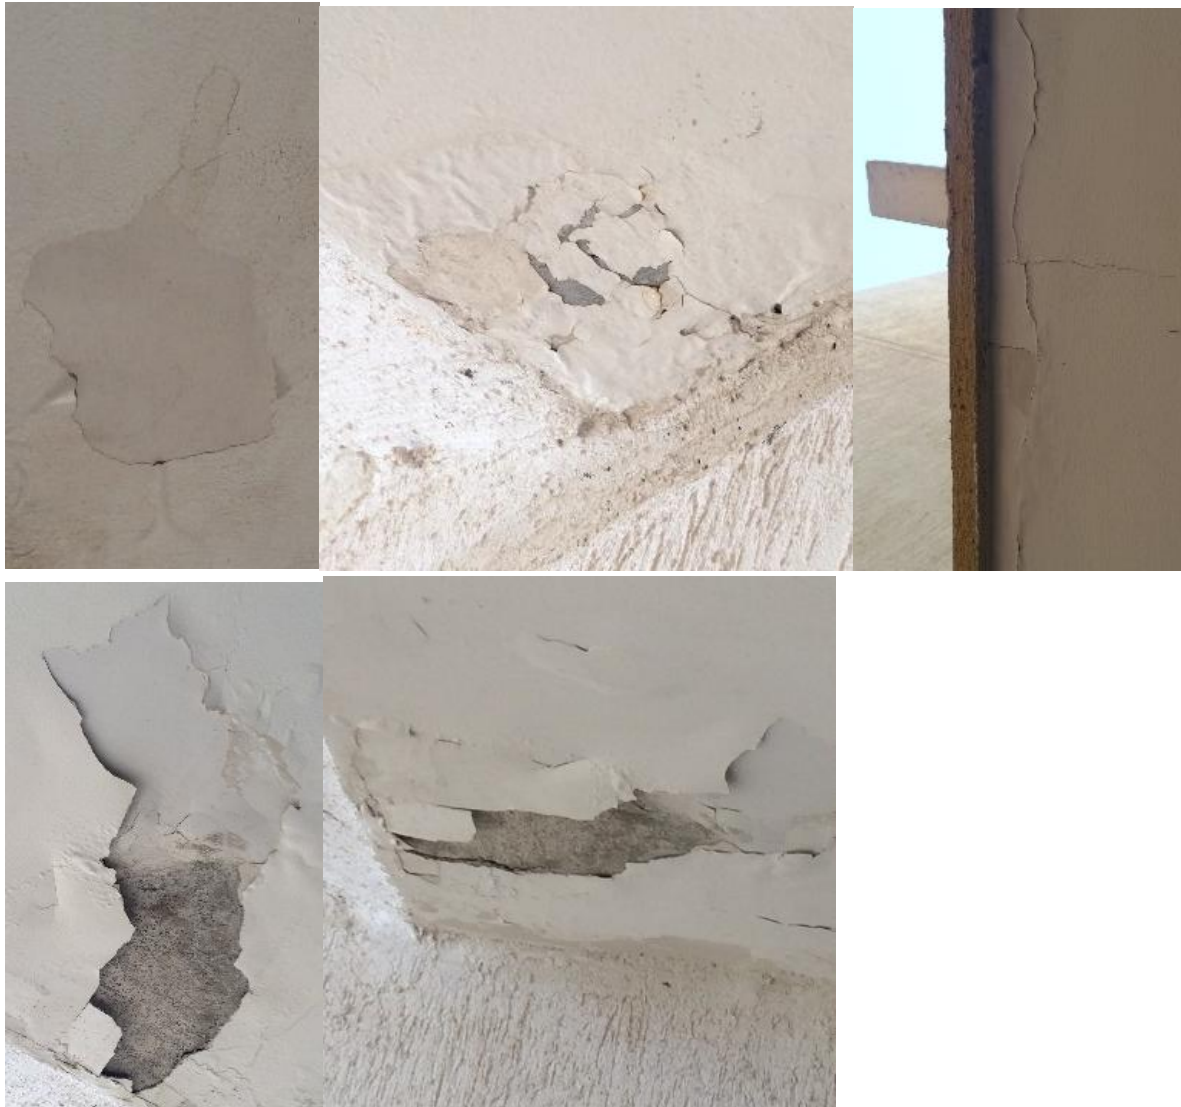
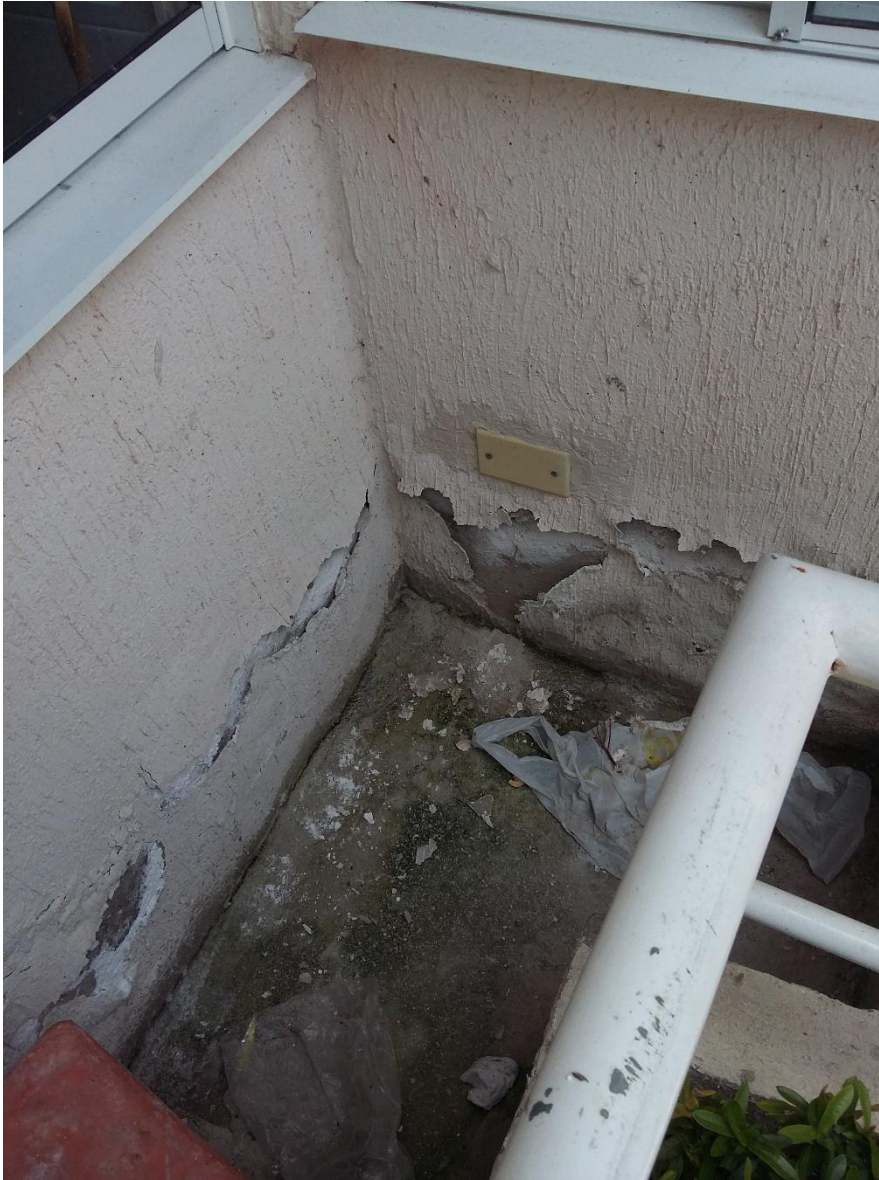
Existe humedad en diferentes partes del cielo raso en algunos pisos de las. Esto afecta el recubrimiento del acabado y la pintura aplicada. Además de que esta situación ofrece un aparente aspecto de abandono, debe ser atendida con suma urgencia de manera que sea localizada la fuente que las provoca, puesto que a futuro, esto pone en riesgo la estabilidad del concreto reforzado de la zona, y por ende la estructura de los bloques por contaminación, carbonatación y oxidación del material.

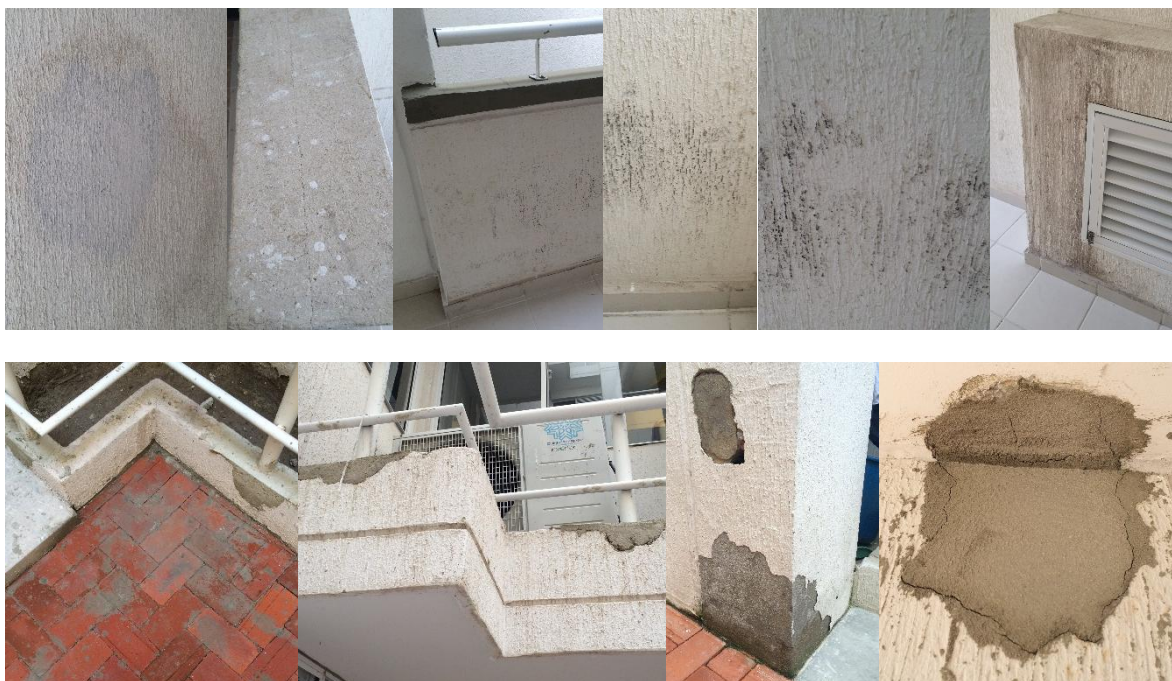
Se recomienda la aplicación de pintura sobre los muros y balcones en los cuales se están presentando suciedades. En general se requiere la realización de una limpieza del área debido a que se evidencia suciedad generalizada y residuos de construcción, como salpicaduras de mezcla, salpicaduras de pintura entre otros en pisos paredes ventanerias, etc.

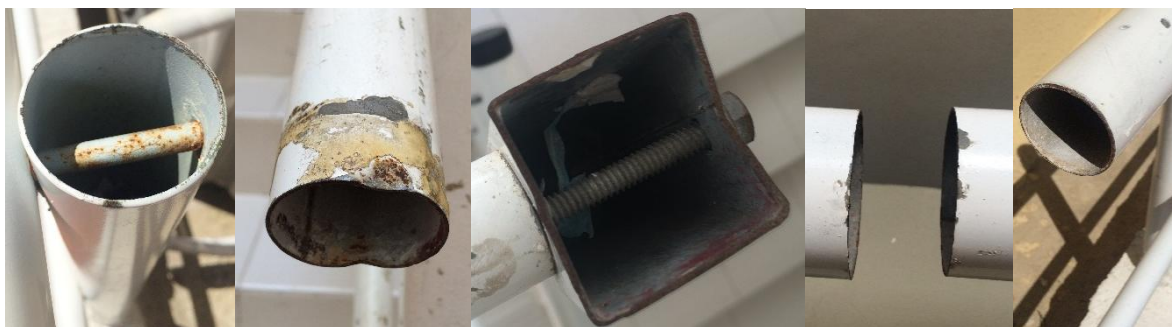
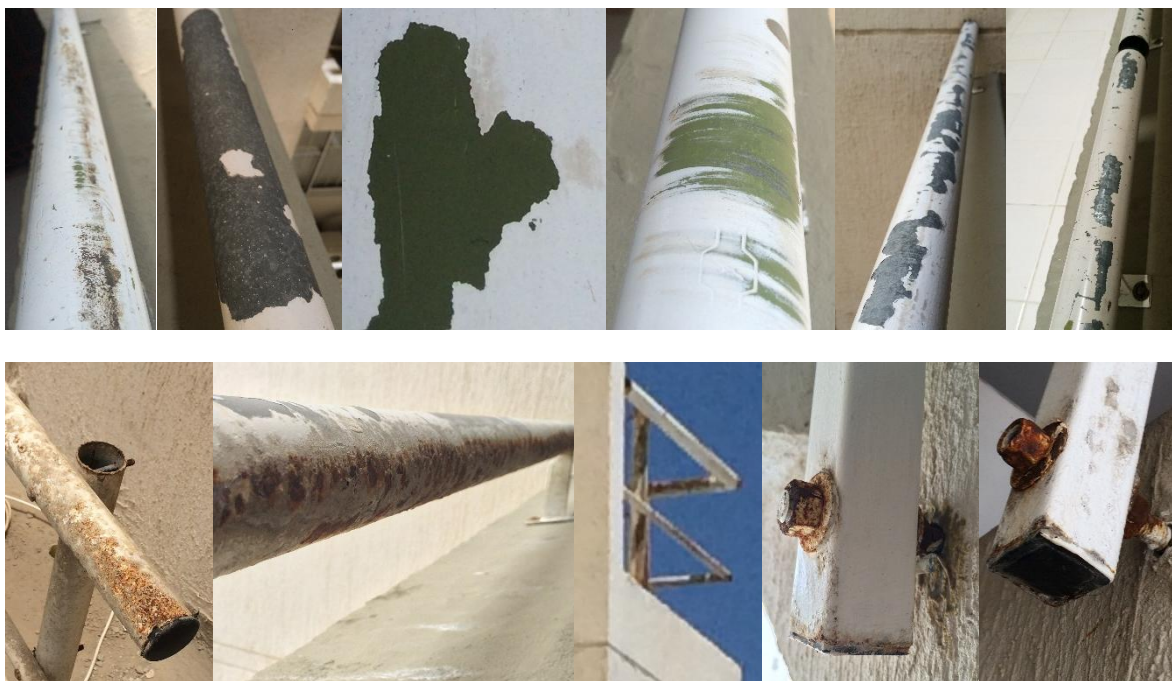
Algunos de los finales del pasamanos no se encuentran cubiertos con sus respectivos tapones de protección, algunos de los existentes no se encuentran debidamente fijados. Además encuentran oxidadas lo que evidencia pintura de protección deficiente y/o falta de mantenimiento. Esta situación debe ser corregida.

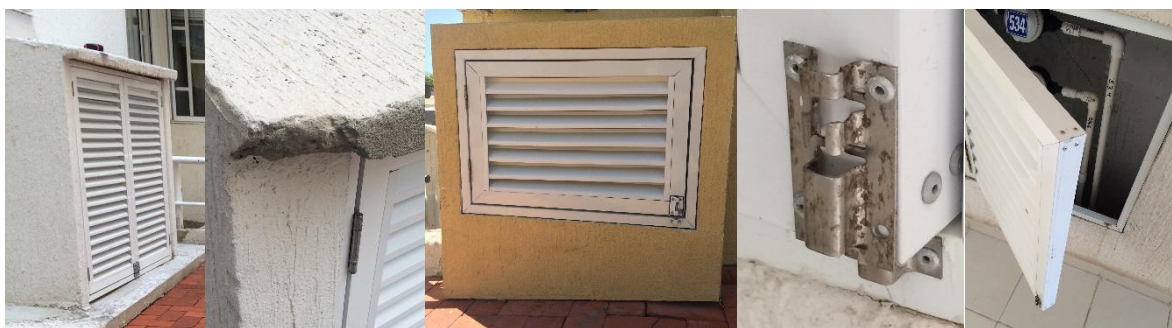
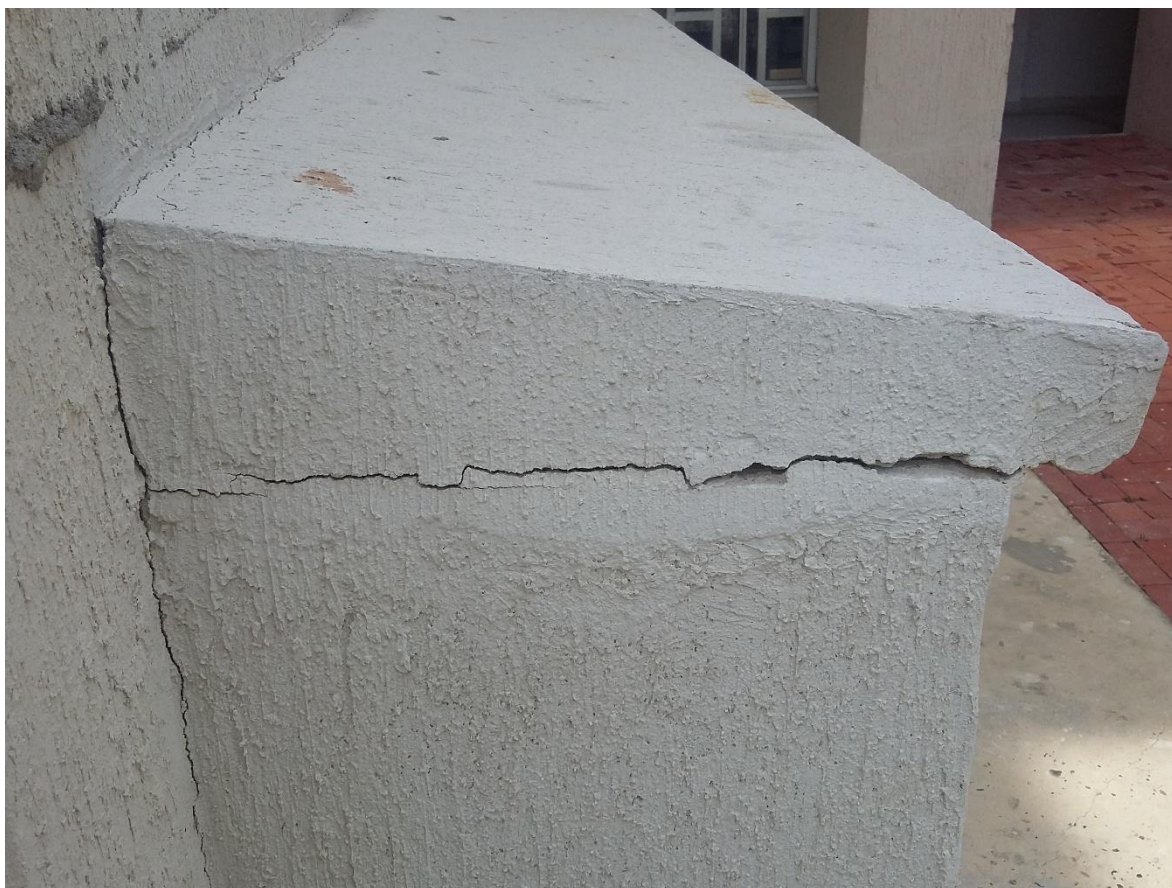
Los contadores no se encontraban señalados en los planos. Varios de ellos se encuentran en mal estado, ya sea por filos partidos, fisuras, pasadores para cerradura partidos, etc.

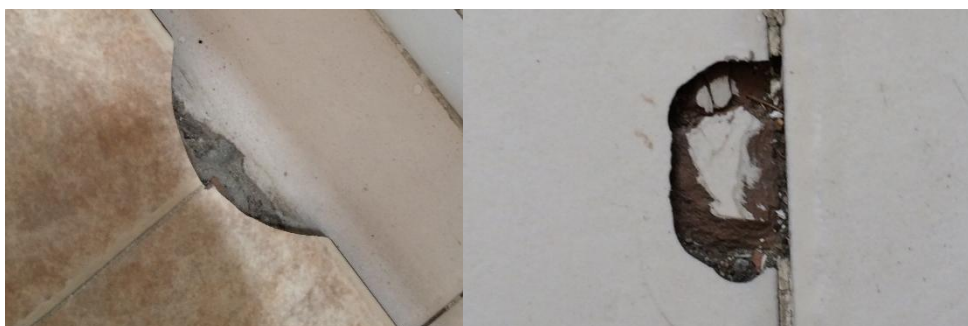
El acabado de los piso en algunos puntos de la edificación se encuentra en mal estado; en las fotografías se pueden observar baldosas en el séptimo piso de la torre 5 partidas.

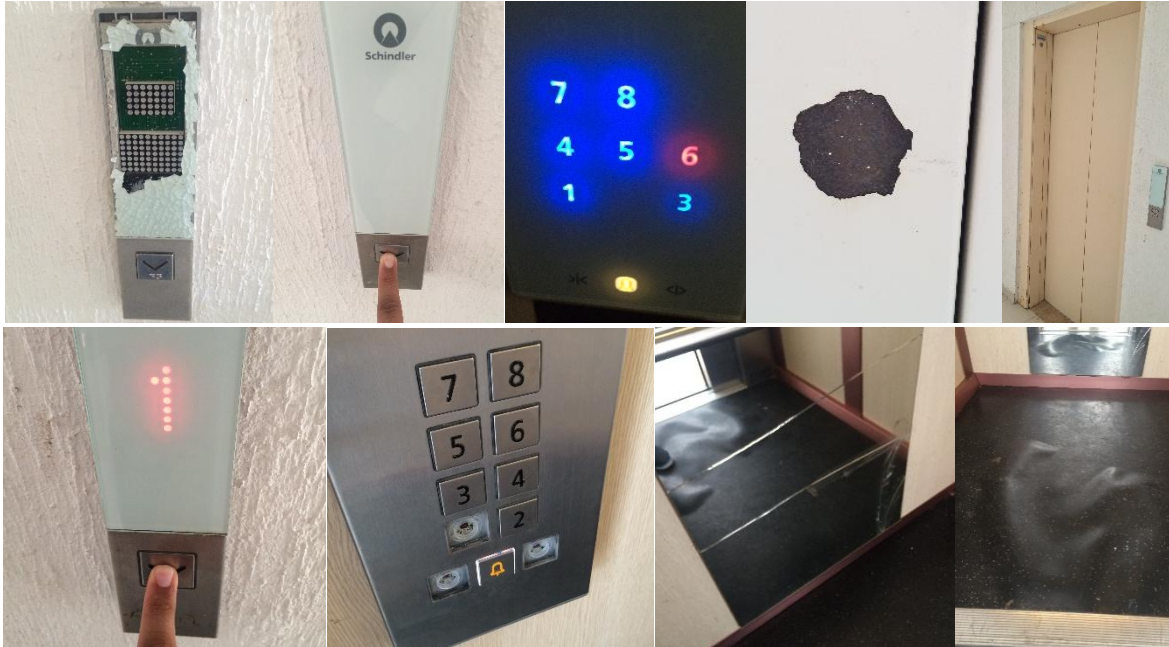
Puertas de los ascensores oxidadas y con peladuras en la pintura de recubrimiento. En la torre 1 un timbre se encuentra partido; en la torre 2 no sirve el timbre del segundo piso y dentro del ascensor el botón 2 no está habilitado. El de la torre 5 no es digital como el de las demás torres, no tiene las teclas del primer piso y las de abrir y cerrar las puertas, y en el piso 5 no sirve la tecla para llamar al ascensor; además el espejo, ubicado en el interior del ascensor, se encuentra partido y la alfombra levantada.

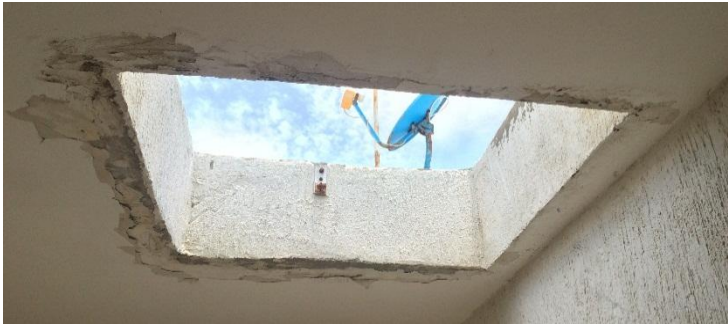
El buitrón que lleva del octavo piso a la cubierta de la torre 5, no tiene tapa, lo cual es un inminente problema en cuanto a manejo de aguas se refiere, representa un foco de deterioro para elementos cuya protección y acabados no son para exteriores. Además representa posibles inundaciones en los apartamentos más cercanos a este elemento.

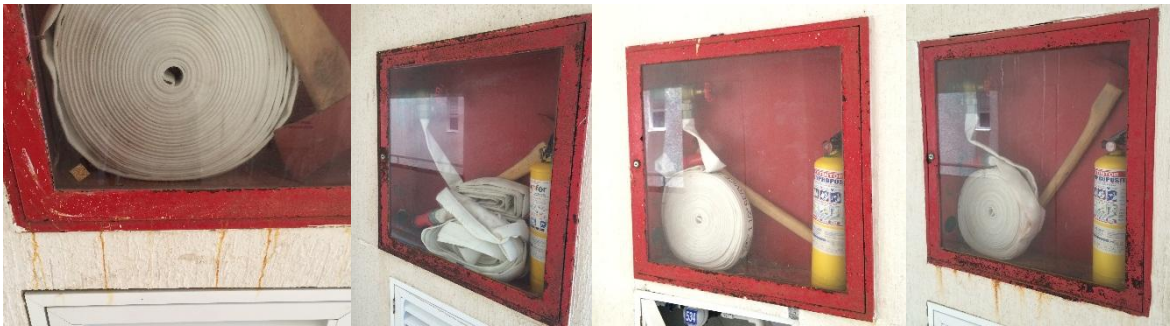
Algunas de las puertas de los extintores presentan oxidación.

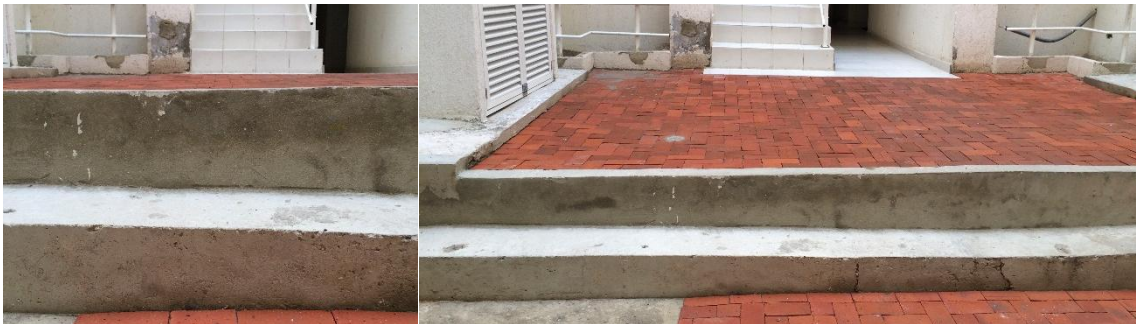
Los escalones entre la torre 1 y 2 tienen una contrahuella exagerada y peligrosa para los residentes del conjunto. El adoquín instalado se nota desnivelado y presenta un aparente hundimiento hacia el costado izquierdo de la anterior fotografía.

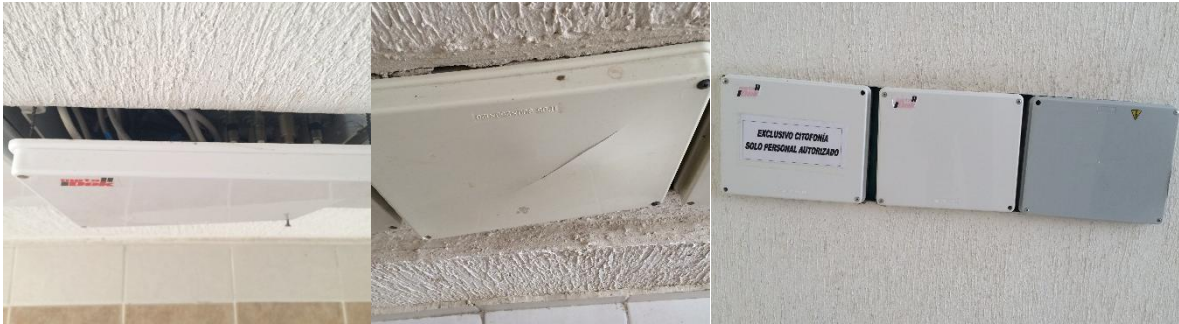
Las tapas de los registros eléctricos están partidas, sueltas o mal instaladas.

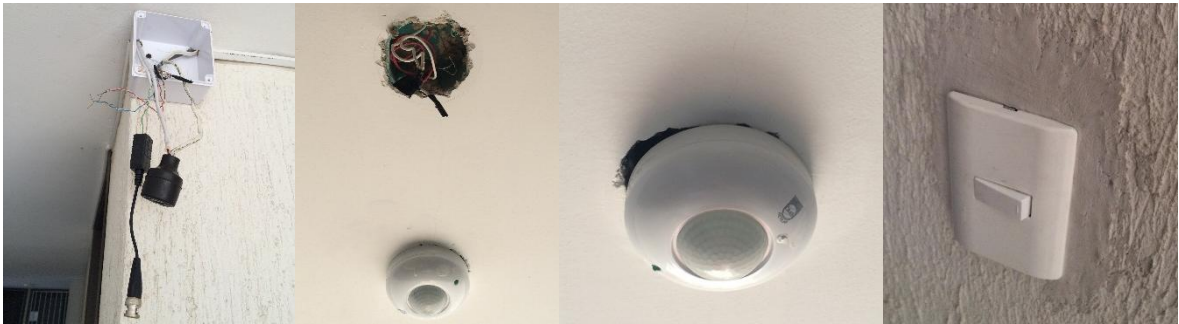
Algunos accesorios no están instalados y otros con malos acabados.

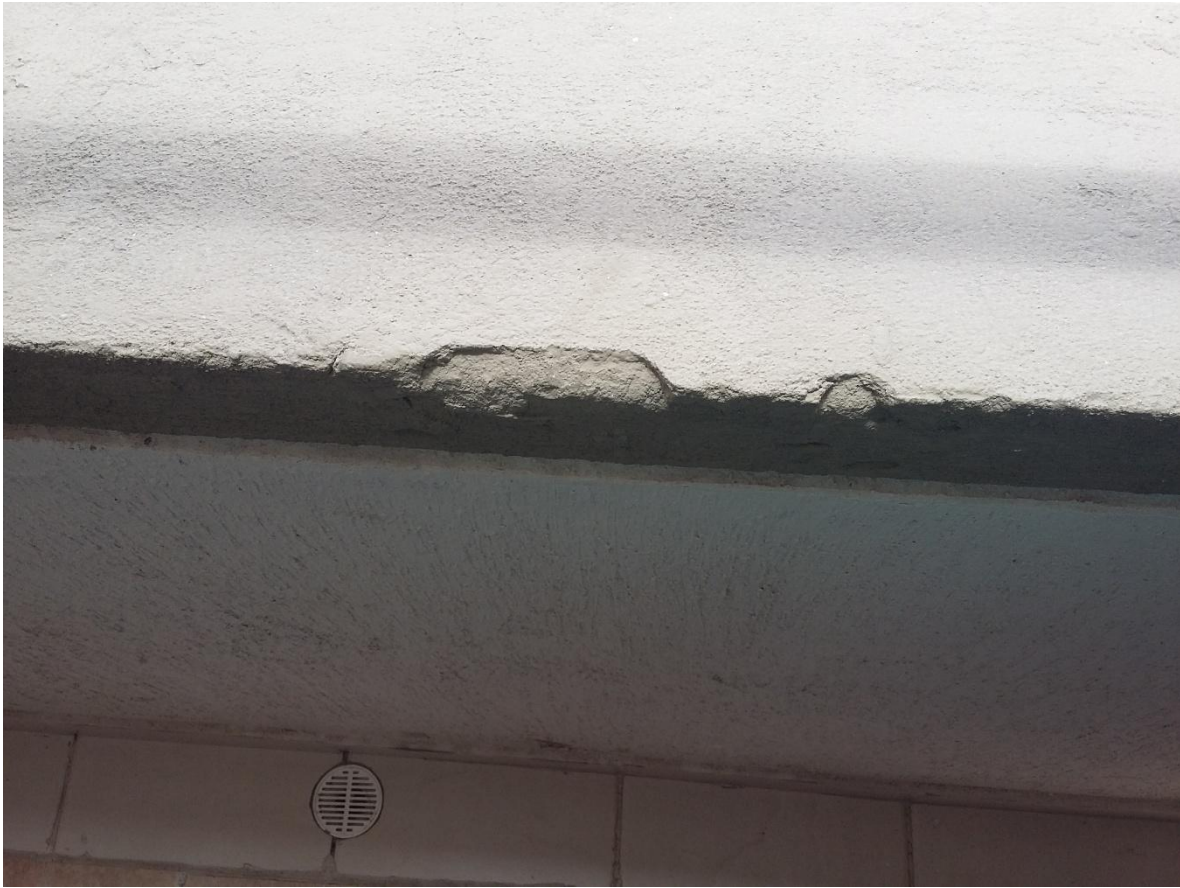
Durante la construcción de los acabados de los antepechos no se tuvieron en cuenta los filos ni el acabado final del mismo, puesto que se muestran irregulares y toscos en general en todos los bloques. De igual forma se evidencia la presencia de residuos de construcción sobre los muros como se puede ver en la imagen.

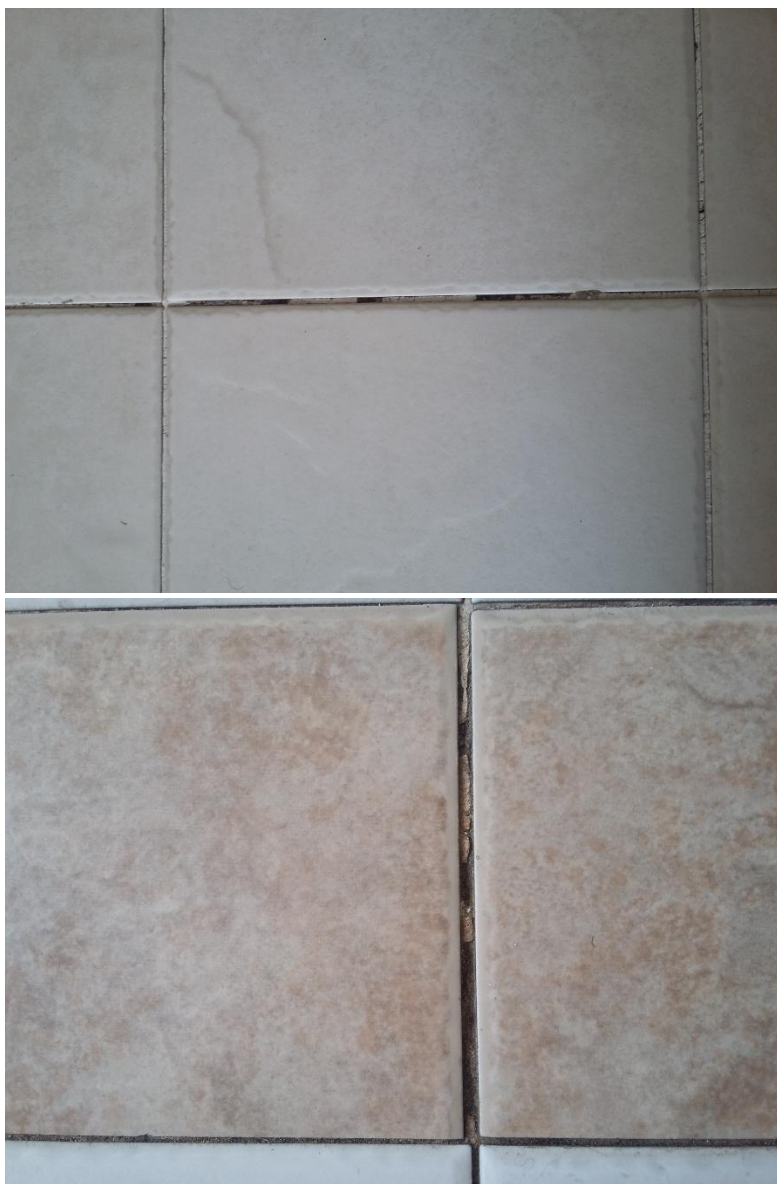
El refragüe de los pisos en algunos sectores es deficiente.

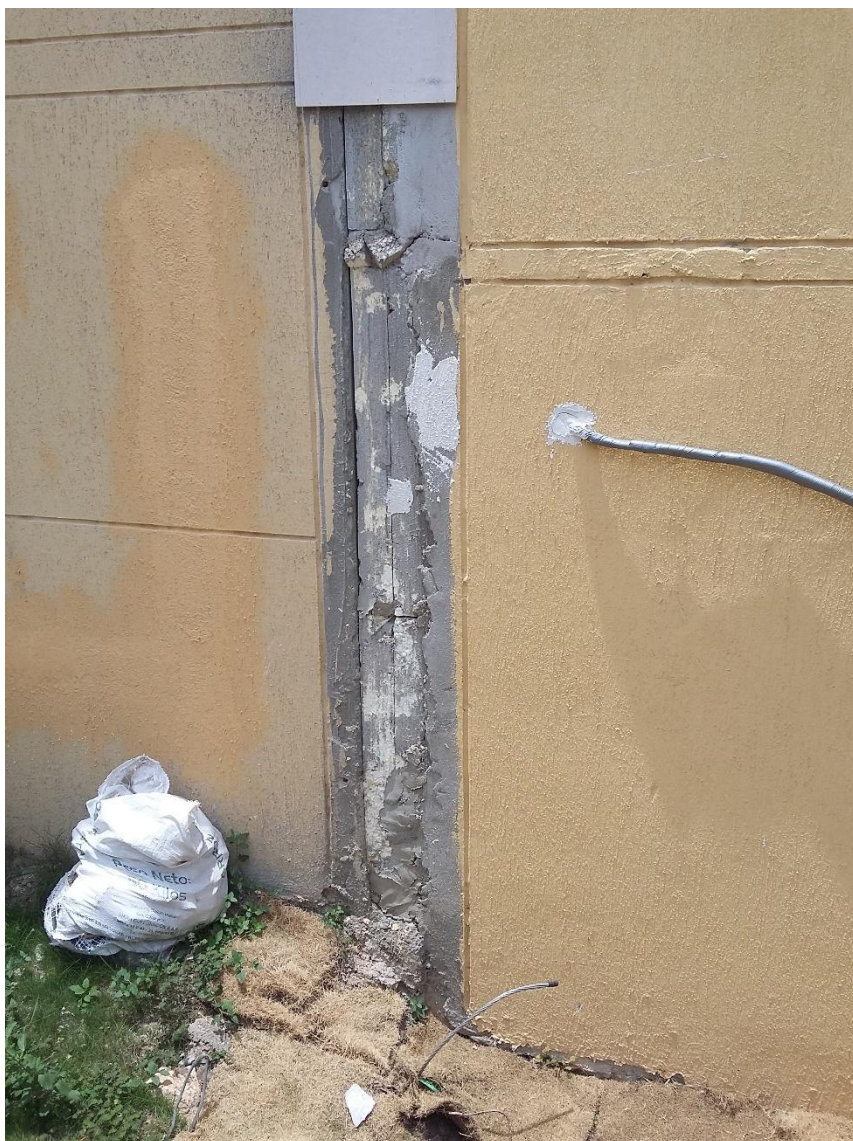
El acabado de la junta de construcción es deficiente o inexistente.

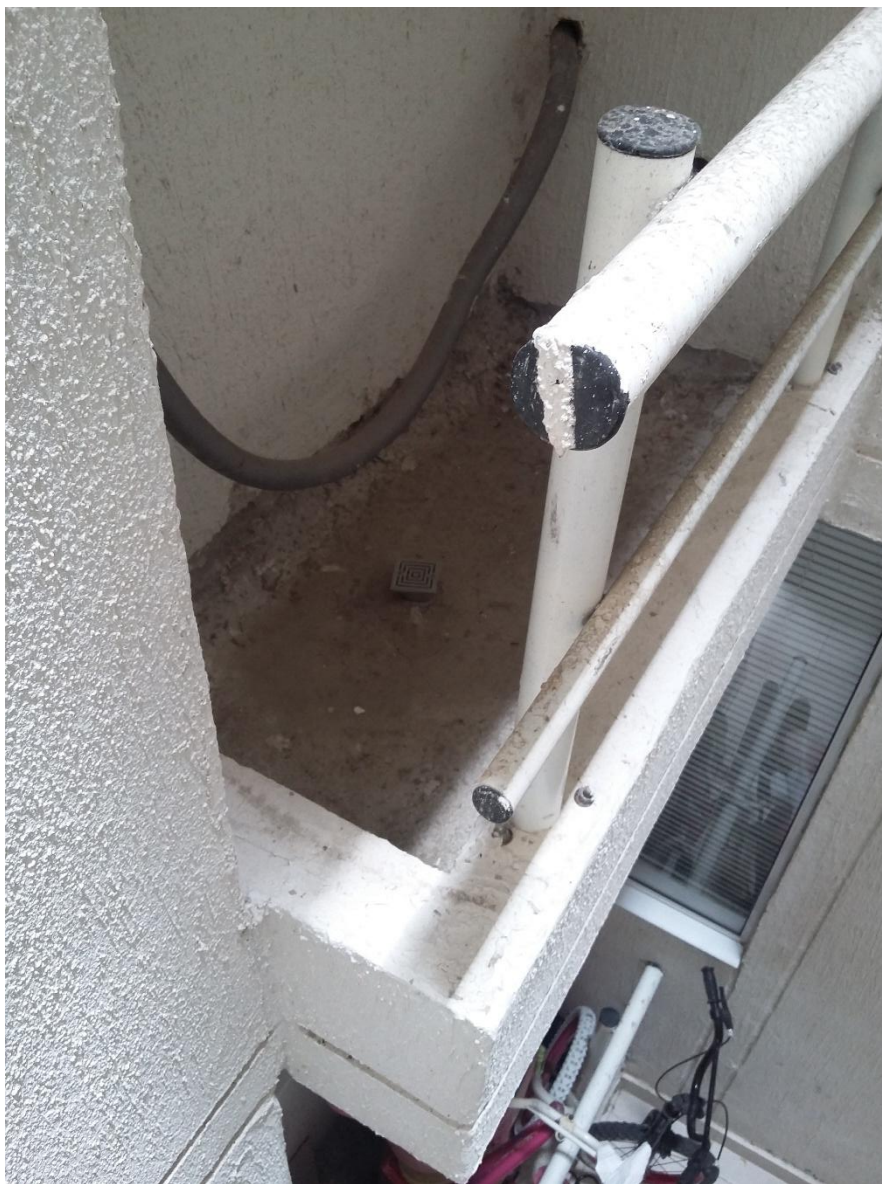
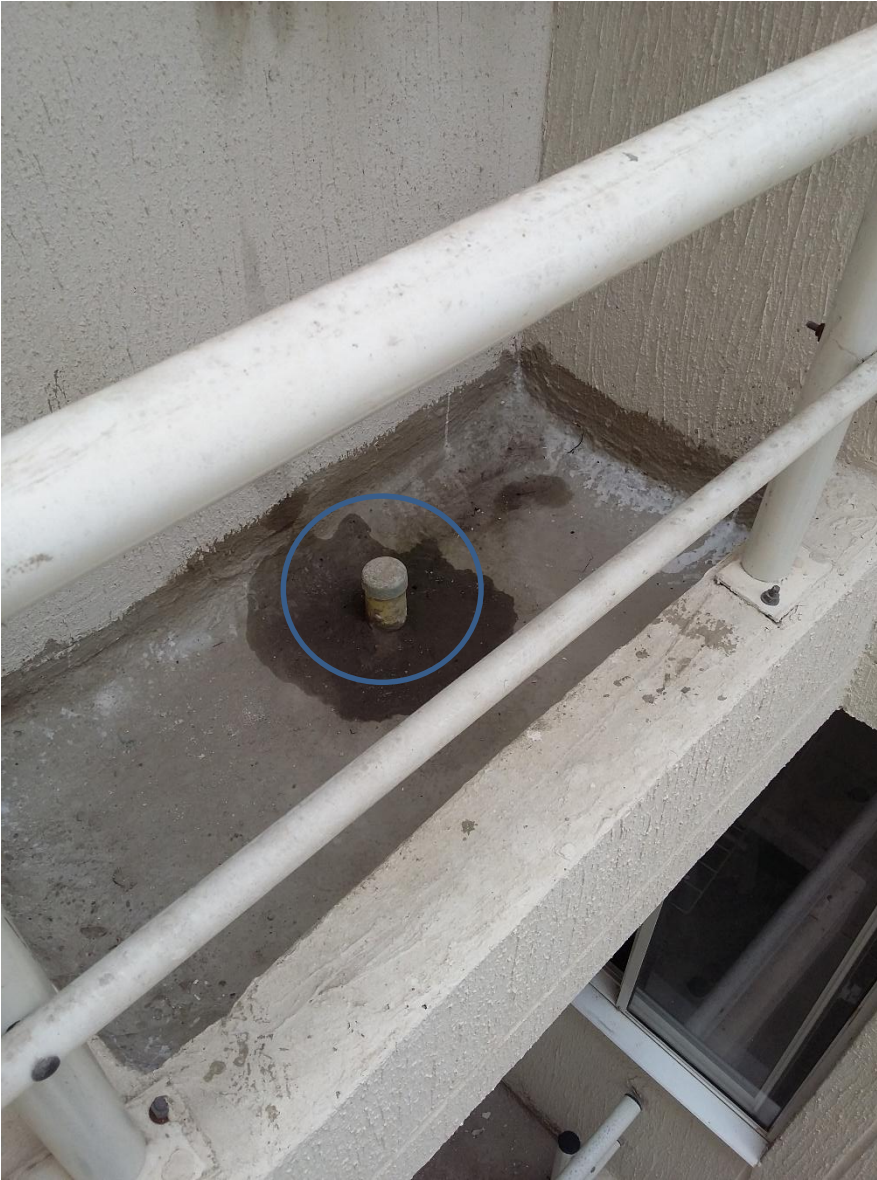
El acabado interior de los balcones es inexistente. En algunos incluso hasta la fecha no se les ha instalado rejilla de desagüe, y lo que es peor, la tubería instalada aún se encuentra sellada.

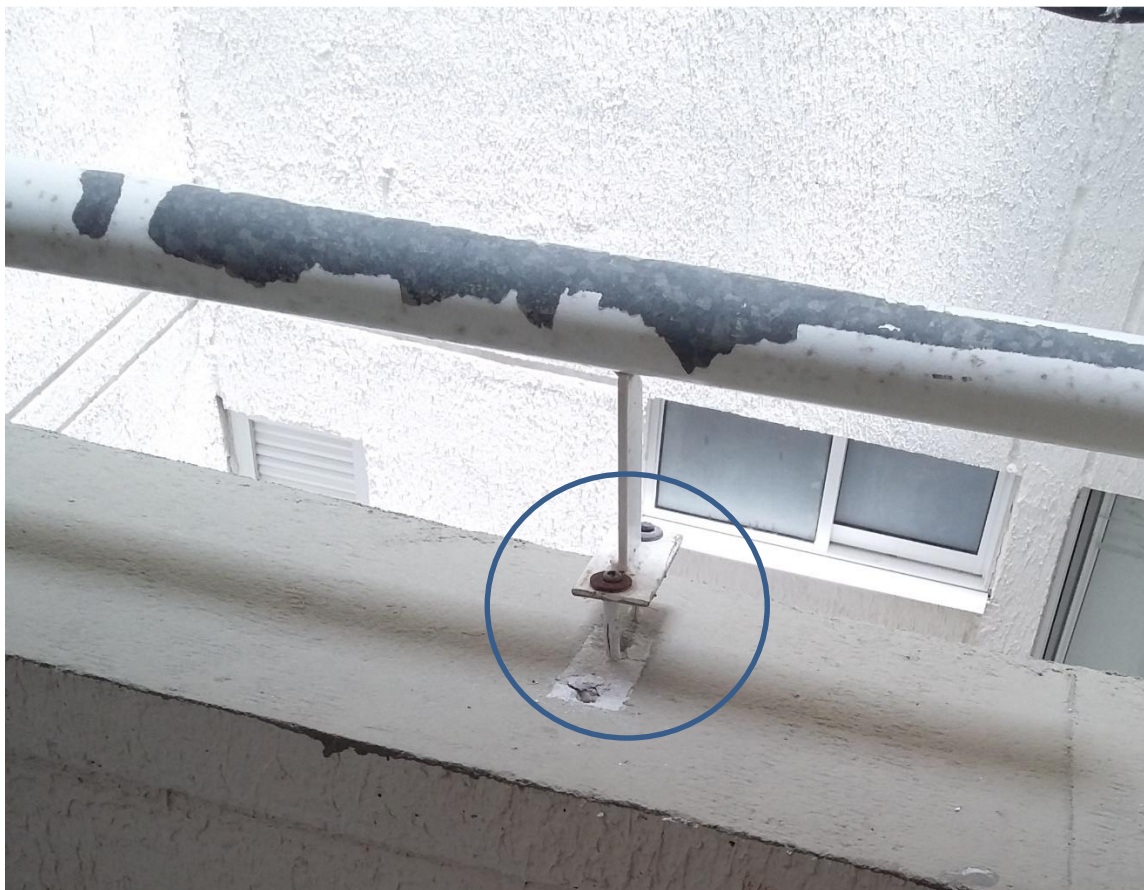
El sistema de anclajes utilizado para las barandas no es el más adecuado, como se evidencia en la imagen y en el estado generalizado de las mismas en bloques, escaleras, cerramiento entre otras, toda vez que la Norma sismoresistente colombiana NSR-10 exige que las barandas sean capaces de soportar una carga de 100kg/m y trasmitirla a la estructura a través de sus soportes. La baranda de la imagen fue retirada con relativa facilidad.
