**CONSULTORES DE INGENIERIA ASOCIADOS S.A.S - CONIAL**  
**Nit: 890110297-1**

**INFORME DE VISTAS DE OBRA CONJUNTO RESIDENCIAL OASIS**  
**REVISION ÁREAS COMUNES**

**Agosto de 2016**

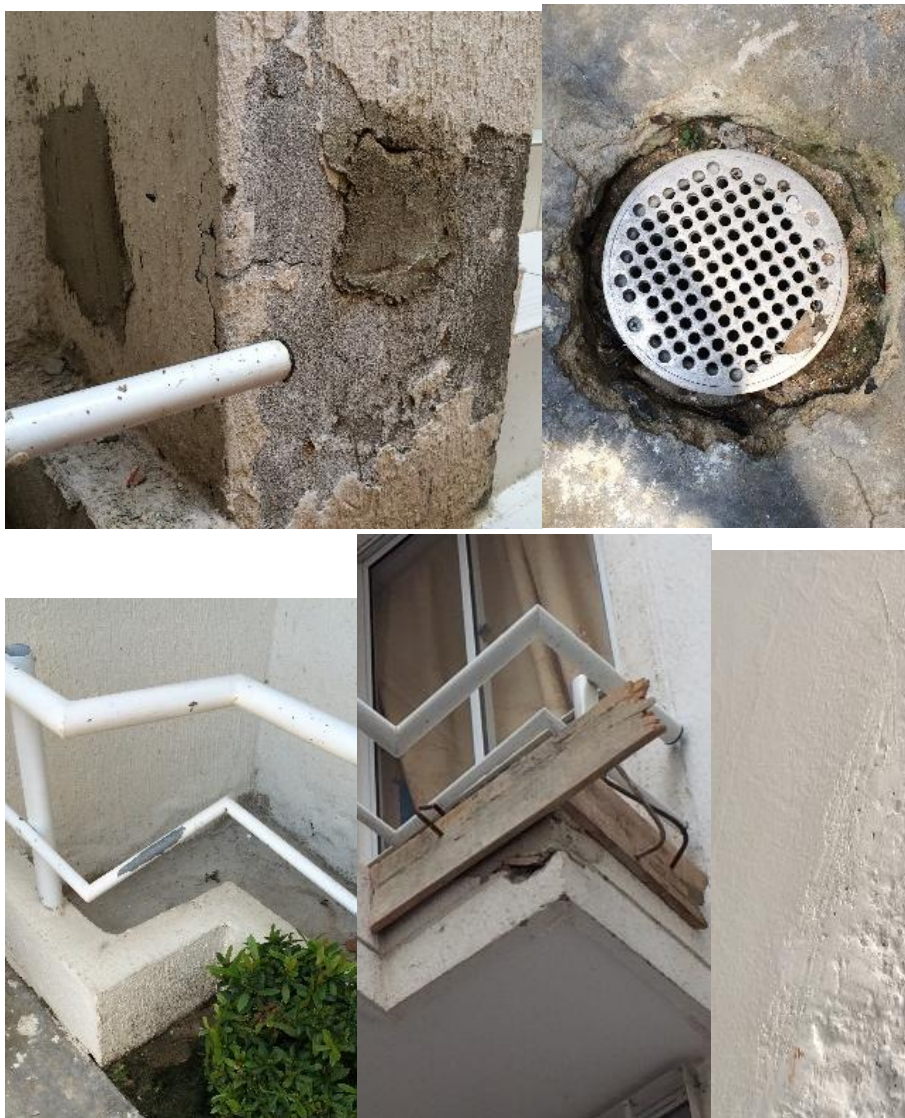
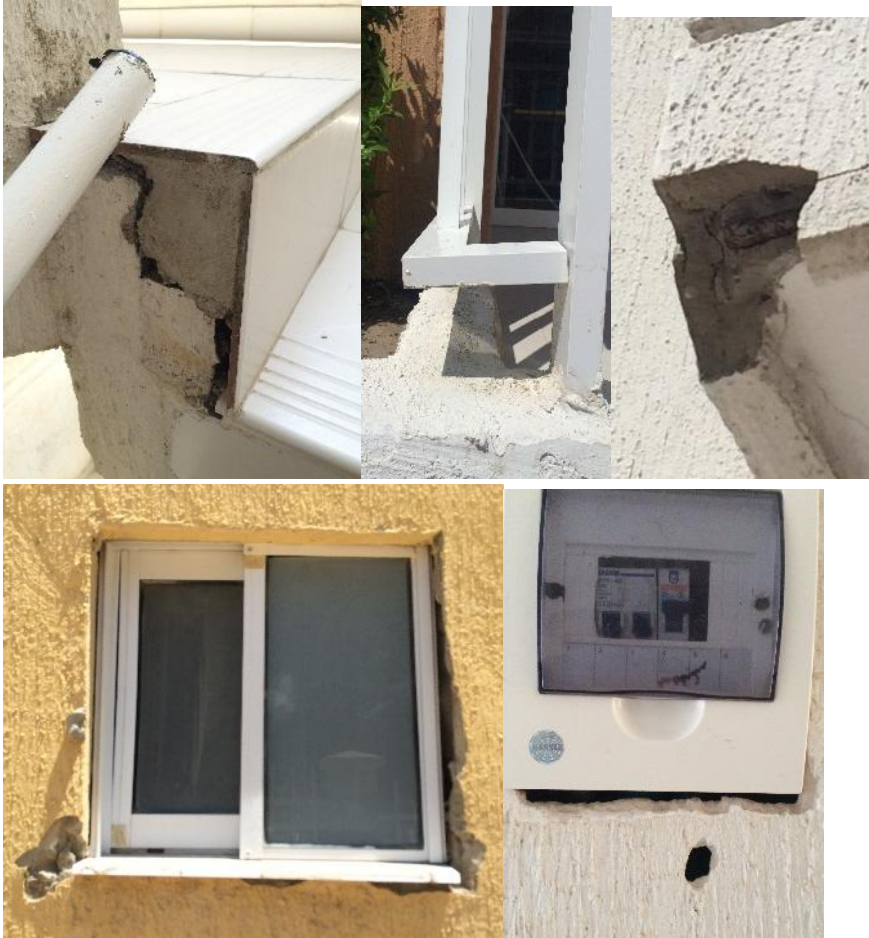
En las zonas comunes se pueden evidenciar diferentes tipos de detalles con acabados deficientes, como en las escaleras, barandales, columnas, entre otros, que deben ser corregidos. El graniplast aplicado en las fachadas de los bloques del conjunto se encuentra en general en mal estado y en casi toda la superficie se encuentra sin sellar (sin pintura). En algunas partes esta descascarado (como se observa en las imágenes anteriores) lo que además representa además de un acabado defectuoso, puede generar problemas futuros a los elementos que recubre.

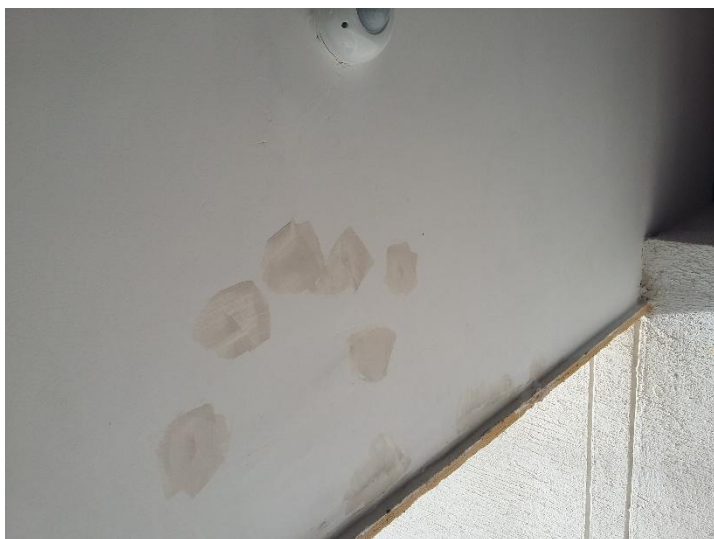
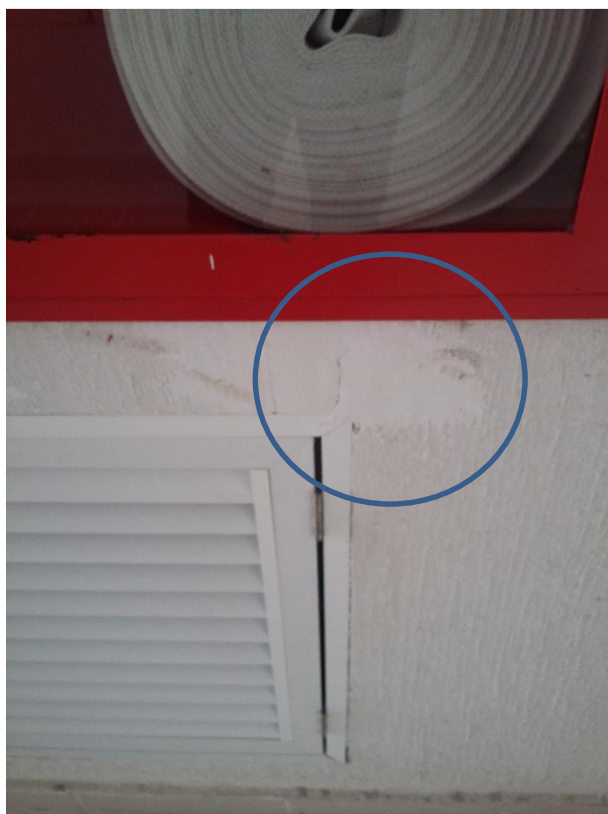
Algunos accesorios no están instalados y otros con malos acabados.

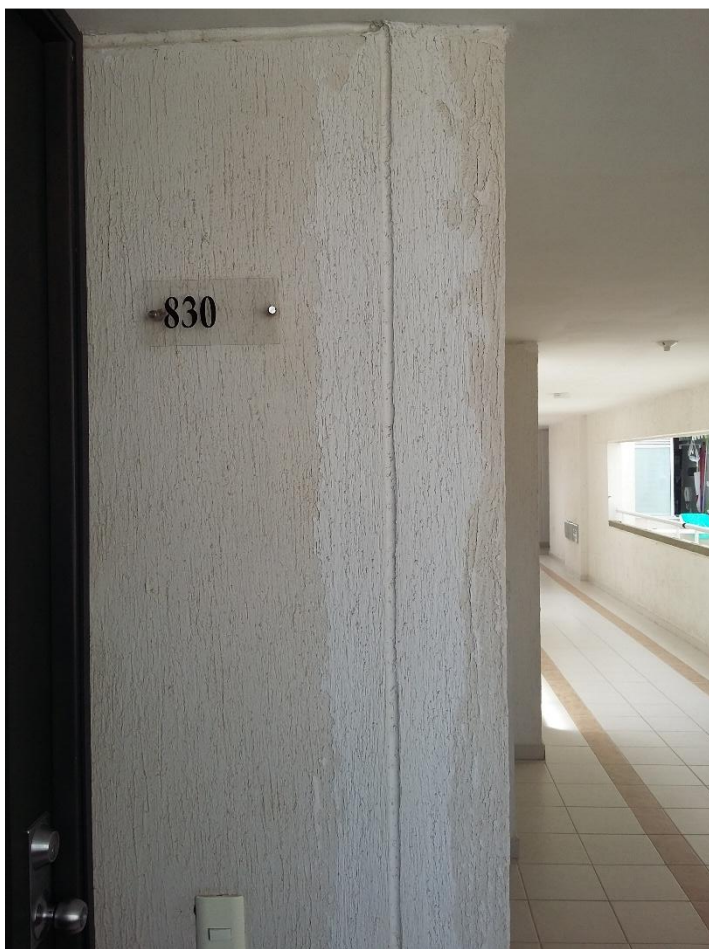
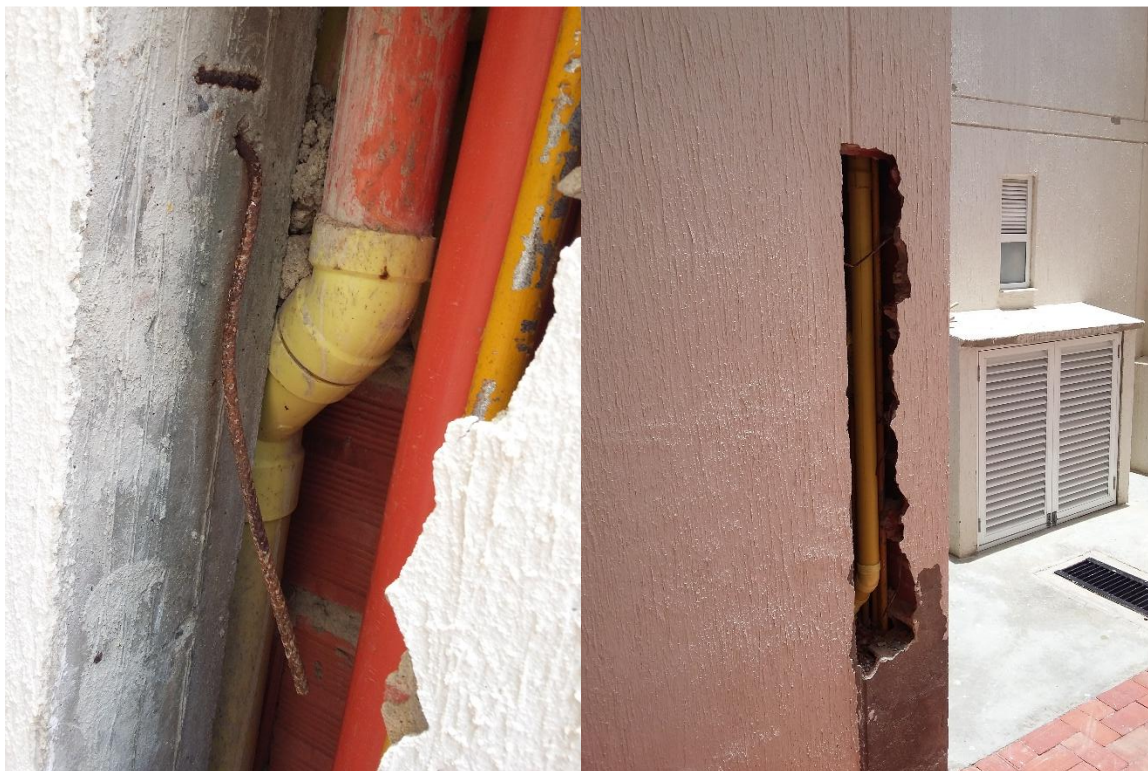
Se observa con preocupación que por parte de la empresa constructora se inician trabajos de reparación que no se culminan dentro de tiempos prudentes (o con la estética que requiere), lo que evidencia la falta de compromiso con el conjunto que existe por parte de la empresa, y que constituye focos de riesgo para los habitantes, dado que (por ejemplo los “nichos” que se observan en las fotografías anteriores) estas reparaciones pueden convertirse en hogares provisionales para roedores; puede presentarse además manipulación de las tuberías expuestas, y dejó en evidencia vicios ocultos en la edificación, como lo son los aceros en estado de corrosión expuestos que sobresalen del concreto del edificio, y que representan el inicio de patologías futuras mucho más serias para la estructura en cuestión.

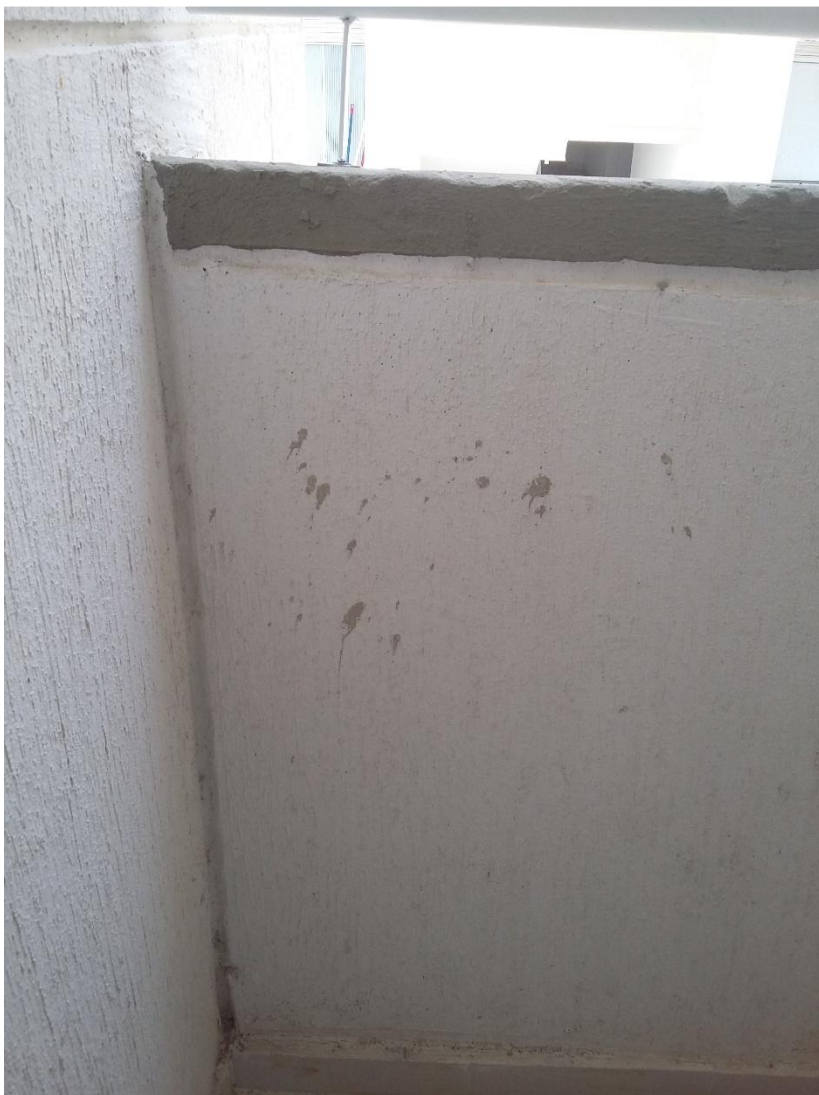
Durante la construcción de los acabados de los antepechos no se tuvieron en cuenta los filos ni el acabado final del mismo, puesto que se muestran irregulares y toscos en general en todos los bloques. De igual forma se evidencia la presencia de residuos de construcción sobre los muros como se puede ver en la imagen.

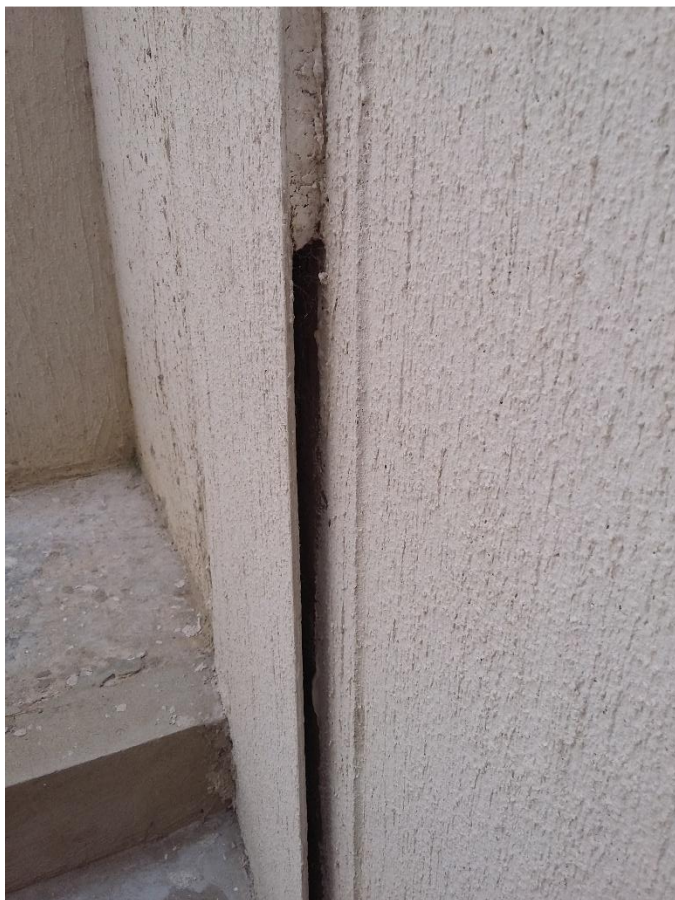
El acabado de la junta de construcción es deficiente o inexistente.
