**CONSULTORES DE INGENIERIA ASOCIADOS S.A.S - CONIAL**  
**Nit: 890110297-1**

**INFORME DE VISTAS DE OBRA CONJUNTO RESIDENCIAL OASIS**  
**REVISION DE SALON SOCIAL – GIMNASIO - ADMINISTRACION**

**Abril de 2016**

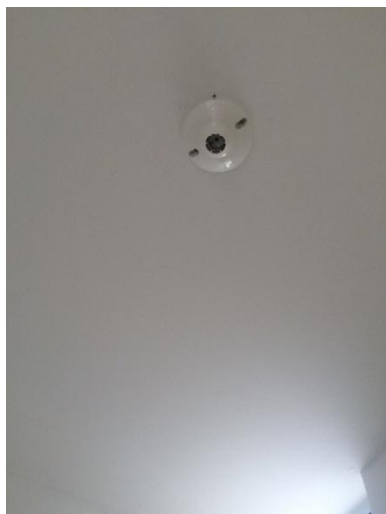
- Los dos baños y el cuarto útil no tienen luminaria, por lo que no se pudo verificar su funcionamiento.

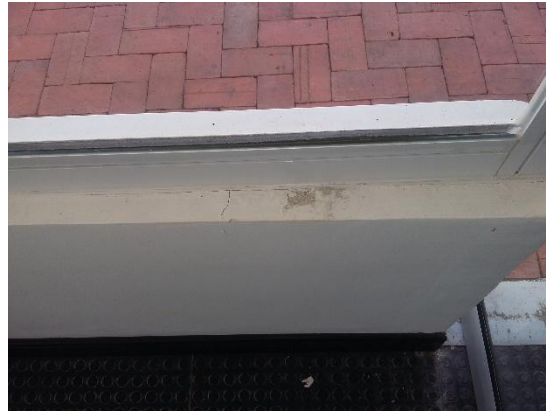
*(Vista exterior)*

- Corregir filo y zócalo mostrado
